船舶事故調査報告書

事故種類	乗組員負傷
発生日時	令和3年10月1日 09時07分ごろ
発生場所	大分県大分市大分港鶴崎泊地奥の <small>おなかじま</small> 小中島川河口 大分港鶴崎東防波堤灯台から真方位160° 1.5海里（M）付近 （概位 北緯33° 15.4′ 東経131° 41.4′）
事故の概要	引船くろしお丸は、えい航していた起重機船との連結を解く作業中、左舷船縁から垂れてプロペラの周囲に浮遊していたえい航索がプロペラシャフトに絡まって急速に緊張し、同索を踏んでいた船長が船外に跳ね飛ばされて負傷した。
事故調査の経過	令和4年2月2日、本事故の調査を担当する主管調査官（門司事務所）ほか1人の地方事故調査官を指名した。 原因関係者から意見聴取を行った。
事実情報 船種船名、総トン数 船舶番号、船舶所有者等 L×B×D、船質 機関、出力、進水等	引船 くろしお丸、99トン 140216、個人所有 33.13m×8.50m×4.40m、鋼 ディーゼル機関、735kW、平成17年2月22日
乗組員等に関する情報	船長 44歳 三級海技士（航海） 免許年月日 平成10年3月10日 免状交付年月日 平成30年4月11日 免状有効期間満了日 令和5年4月10日 航海士 50歳 四級海技士（航海） 免許年月日 平成6年6月23日 免状交付年月日 令和元年8月5日 免状有効期間満了日 令和6年8月4日
死傷者等	重傷 1人（船長）
損傷	なし
気象・海象	気象：天気 晴れ、風向 北西、風力 3、視界 良好 海象：海上 平穏
事故の経過	本船は、船長及び航海士ほか2人が乗り組み、えい航索等で起重機船（全長55.0m、幅22.0m、深さ3.8m、以下「本件起重機

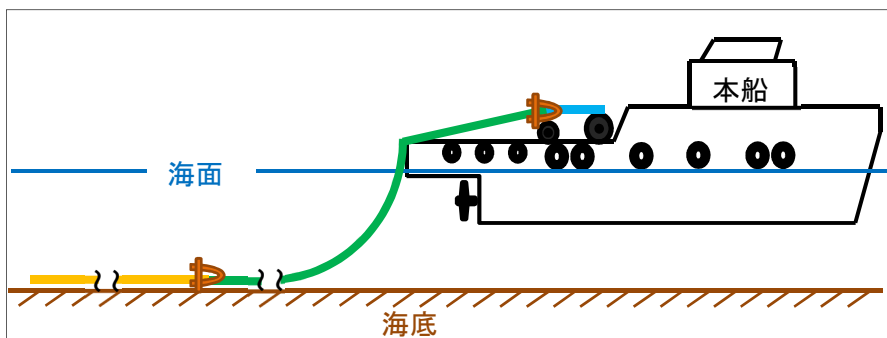
図2 本件えい航索が正船尾の船縁上を正船尾方に向かって緊張した状態

本船は、本件ブライドルが海底に達した後、本件えい航索が正船尾の船縁上を正船尾方に向かって緊張した状態となった。（図2参照）

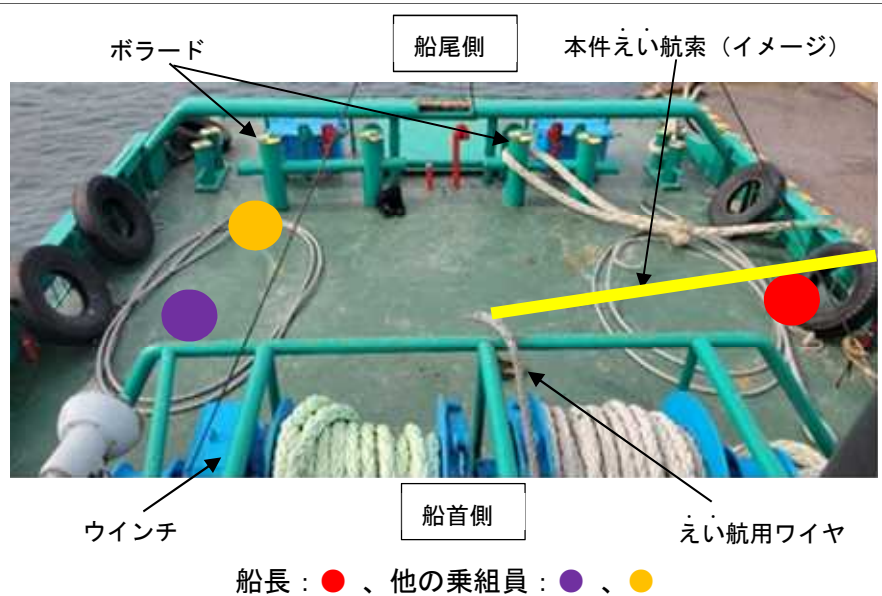
図3 船尾甲板における各乗組員の配置

本船は、他の乗組員が、えい航用ワイヤと本件えい航索との連結を解いて本件作業を終えた後、本件えい航索を本船のボラードに経由させてウインチで巻き揚げ、同索及び本件ブライドルを揚収しようとしていた。（図3、4参照）

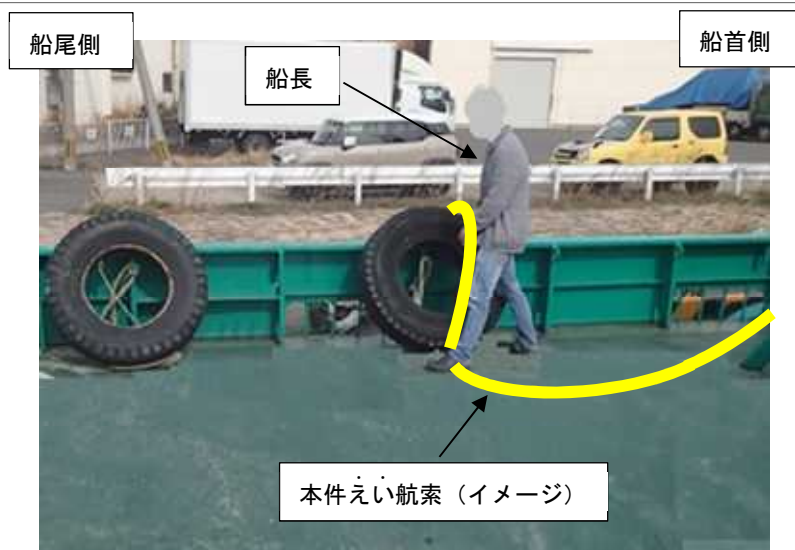
図4 船長が本件えい航索を左足で踏んでいる状態（再現）、及び本件えい航索の状況（イメージ）

尾の船縁上にあった本件えい航索を左舷の船縁上に手で移動させた後、同索を緩ませる際に移動しないよう保持する目的で、本件えい航索の船首側（外側）に船尾方に向けて立ち、船縁上の同索に両手を添えて甲板上的本件えい航索を左足で踏んでいた。

本船は、09時07分ごろ、本件えい航索がプロペラシャフトに絡まって急速に緊張し、同索を左足で踏んでいた船長が、船外に向かって跳ね飛ばされた後、緊張した本件えい航索と左舷外板との間に右腕を挟まれて宙吊り状態となった。

<p>えられる。</p> <p>航海士は、本件作業中、これまで本件えい航索がプロペラに絡まる状態になることがなく、同索が正船尾方に向かって伸出していることがなかったことから、ふだんのように本件えい航索が左舷船尾方に向かって伸出していると推測したものと考えられる。</p> <p>船長は、次のことから、本事故当時、本件えい航索が緊張する可能性があることを認識していたものの、同索を左足で踏んでいたものと考えられる。</p> <p>(1) 本件えい航索の船尾側（内側）に入らなければ、同索の緊張により負傷することはないと思っていたこと。</p> <p>(2) 作業効率を少しでも上げたいと思い、本件えい航索をボラードやタイヤフェンダーなどの本船の構造物等に雑索を使用して一時的に縛り付けるなどの措置が思い浮かばなかったこと。</p> <p>船長は、本件えい航索がプロペラシャフトに絡まって急速に緊張した際、船外に跳ね飛ばされて緊張した同索と左舷外板との間に右腕を挟まれたことから、右腕を負傷したものと考えられる。</p>
<p>原因</p>	<p>本事故は、本船が、大分港鶴崎泊地奥の小中島川河口において、本件作業中、航海士が、ふだんのように本件えい航索が左舷船尾方に向かって伸出している状態だと推測し、主機を後進とした後に前進としたため、左舷船縁から垂れてプロペラの周囲に浮遊していた同索がプロペラシャフトに絡まり、本件えい航索が急速に緊張したことにより、同索を左足で踏んでいた船長が船外に跳ね飛ばされたことにより発生したものと考えられる。</p>
<p>再発防止策</p>	<p>船舶所有者は、本事故後、次の改善措置を講じた。</p> <ul style="list-style-type: none"> ・乗組員全員にトランシーバを配布し、主機の操作（前進、又は後進）を行うときの合図やえい航索の状態の確認と報告を徹底させるようにした。 ・本件作業開始前に作業手順や注意事項を確認させるようにした。 ・月1回ミーティングを行い、安全に関する教育を実施することとした。 <p>今後の同種事故等の再発防止に役立つ事項として、上記のほか、次のことが考えられる。</p> <ul style="list-style-type: none"> ・乗組員は、作業時にえい航索を一時的に保持する必要がある場合には、えい航索をボラードなどの船体構造物に雑索などで縛り付けるなどし、えい航索の近くに寄らず、えい航索を絶対に踏まないこと。

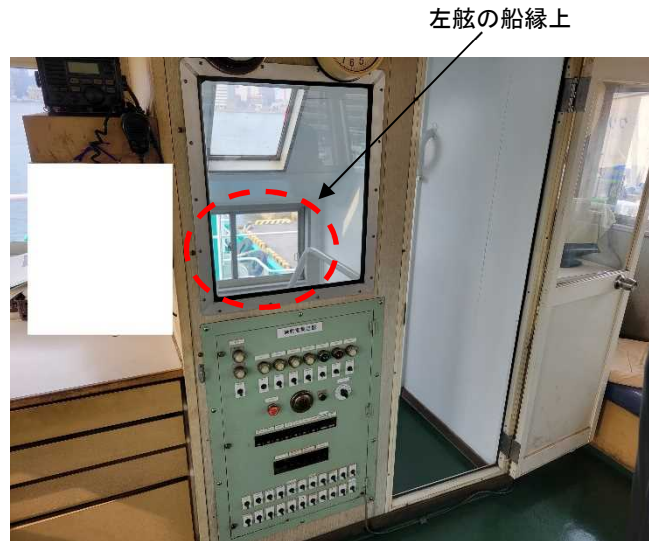
写真4 操舵室後部の窓からの左舷船縁上の見通し状況

航海士は、操舵室後部の窓から本件えい航索が左舷の船縁上に移動されたことを確認して主機を後進とし、すぐに中立運転とした後、後

方の本件起重機船を見て同船に接近し過ぎたかもしれないと思い、主機を前進とした。(写真4参照)
