船舶事故調査報告書

事故種類	潜水者負傷
発生日時	令和4年3月28日 13時55分ごろ
発生場所	長崎県長崎市野母 ^の 埼北西方沖 おおたてがみ 大立神灯台から真方位320° 420m付近 （概位 北緯32° 34.2′ 東経129° 44.3′）
事故の概要	漁船かねよ丸は、北西進中、潜水者に接触し、潜水者が負傷した。
事故調査の経過	令和4年4月7日、本事故の調査を担当する主管調査官（長崎事務所）ほか1人の地方事故調査官を指名した。 原因関係者から意見聴取を行った。
事実情報 船種船名、総トン数 船舶番号、船舶所有者等 L×B×D、船質 機関、出力、進水等	漁船 かねよ丸、0.6トン NS3-403630（漁船登録番号）、個人所有 5.54m（Lr）×1.60m×0.70m、FRP ガソリン機関（船外機）、22.10kW、平成9年1月14日 第292-52052号（船舶検査済票の番号）
乗組員等に関する情報	船長 84歳 一級小型船舶操縦士・特殊小型船舶操縦士・特定 免許登録日 昭和49年10月3日 免許証交付日 令和2年1月14日 （令和8年1月11日まで有効） 潜水者 49歳
死傷者等	重傷 1人（潜水者）
損傷	なし
気象・海象	気象：天気 晴れ、風向 東、風力 2～3、視界 良好 海象：海上 平穏
事故の経過	本船は、船長が1人で乗り組み、刺し網漁を行う目的で、令和4年3月28日13時00分ごろ長崎市野母漁港（北側）を出港し、野母埼周辺海域で投網を終えた後、野母漁港（北側）に帰港することとした。 船長は、右舷船尾部にある物入れのハッチカバー上に腰を掛け、左手で船外機のスロットル兼操縦ハンドルを握り、約7ノットの対地速力で航行していた。 船長は、大立神灯台の北方沖を通過して北西進中、目視で周囲を確

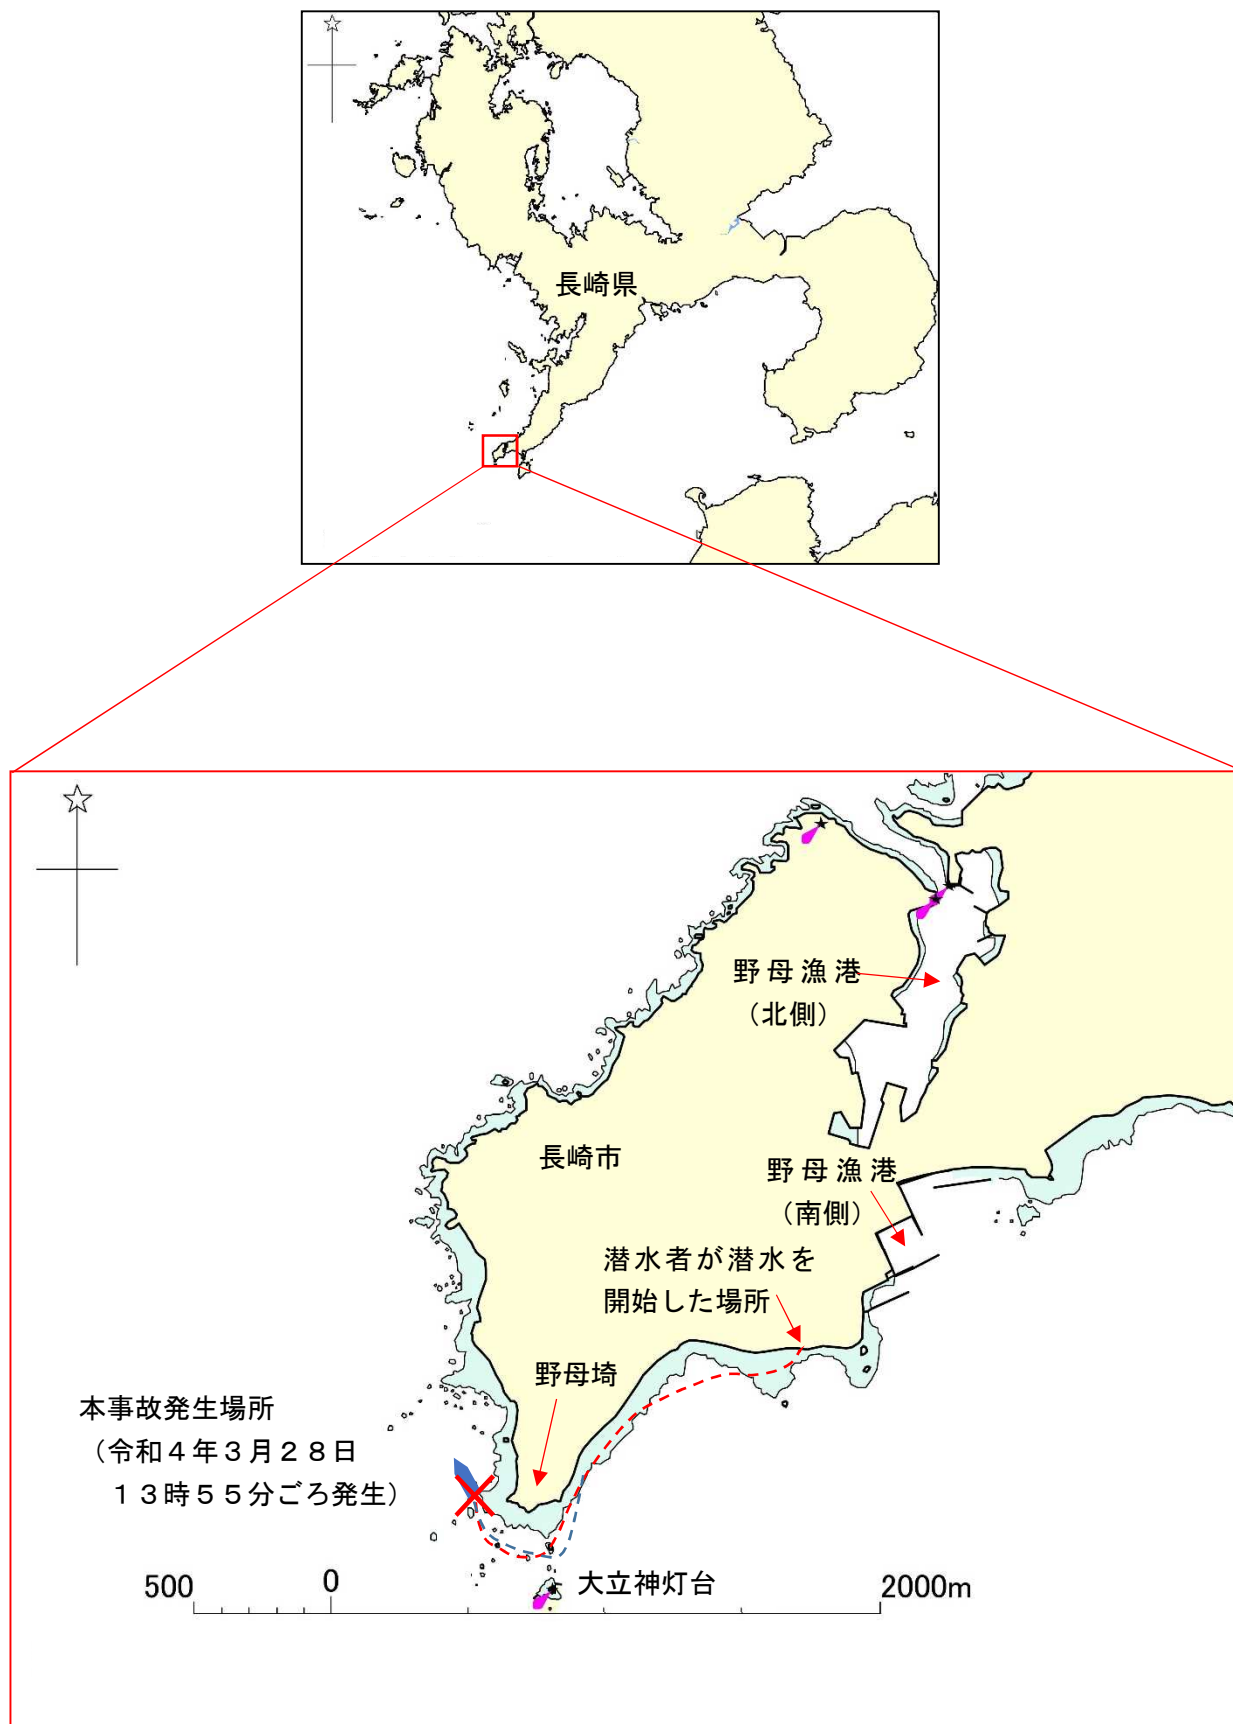
付図1 事故発生経過概略図

<p>認した際、航行中の船舶を見掛けなかったため、前路に航行の支障となる他船はいないと思って航行を続けていたところ、13時55分ごろプロペラ翼に何か接触したような音が聞こえたので、同翼が浅所に接触したと思い、本船を停船させて船尾方を見て、潜水者が浮いているのを認め、潜水者と接触したことを知った。</p> <p>船長は、潜水者を船上に引き揚げ、潜水者が右上腕部を負傷しているのを認め、14時03分ごろ携帯電話で所属する漁業協同組合に救急車の要請を依頼した後、野母漁港（南側）に向かった。</p> <p>潜水者は、11時00分ごろ車で野母漁港（南側）に到着した後、素潜りでやすを使用する魚類の採捕を行う目的で、11時30分ごろ野母漁港（南側）南西方の海岸で素潜りを開始し、魚類の採捕を行いながら、海岸付近の浅瀬沿いを南西方に向かい、野母埼南端を過ぎて北方へ進んでいた。</p> <p>潜水者は、ゴーグルを装着して海面にうつぶせの姿勢で浮いた状態で、海底の獲物を探していたところ、突然、頭部、背中及び右腕の上腕に衝撃を感じ、海上を確認したところ本船を認め、本船と接触したことに気づき、本船の船長に痛みを訴えながら、泳いで本船にたどり着き、本船に引き揚げられた。</p> <p>潜水者は、本船で野母漁港（南側）に運ばれ、救急車で応急処置を受けた後、自ら車で長崎市内の病院を受診し、右上腕骨小頭開放骨折と診断された。</p> <p>（付図1 事故発生経過概略図、写真1 本船、写真2 本船の船外機 参照）</p>
<p>その他の事項</p>	<p>船長は、ふだんから本事故発生場所付近の海域で漁を行うことが多く、同海域で地元の漁師が素潜り漁を行っている場合は、潜水者がいることを表示した漁船が近くにいたが、最近では素潜り漁を行っている漁師を見掛けたことがなかった。</p> <p>船長は、まだ素潜り漁を行うには早い時期であり、潜水者がいるとは思わなかった。</p> <p>潜水者は、平成30年ごろからやすを使用した魚類の採捕を始め、福岡県沿岸で素潜りをするが多かったが、本事故発生当日、初めて本事故発生場所の海域に来て、素潜りで魚類の採捕を行っていた。</p> <p>潜水者は、本事故当時、黒色のフード付きのウェットスーツ、ウェストに<small>おもり</small>錘、足ヒレ、シュノーケル及びゴーグルをそれぞれ着用し、長さ約3.5mの黒色のやすを持ち、素潜りを行っていたが、ふだんから潜水中を示す旗などを掲げていなかった。</p> <p>潜水者は、素潜りによる魚類の採捕を行う際、付近を航行する船舶に気付いた場合は、自身の存在を示すよう、やすを海面に上げて存在を示していたが、本事故時、本船の存在に気付いていなかった。</p> <p>潜水者は、素潜りをする際、フロートに旗を付けて浮かべて目立つ</p>

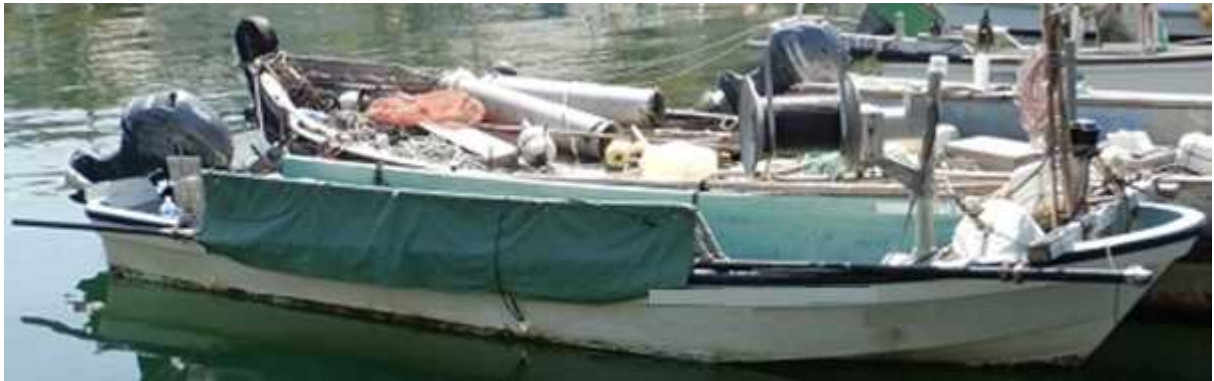
写真1 本船

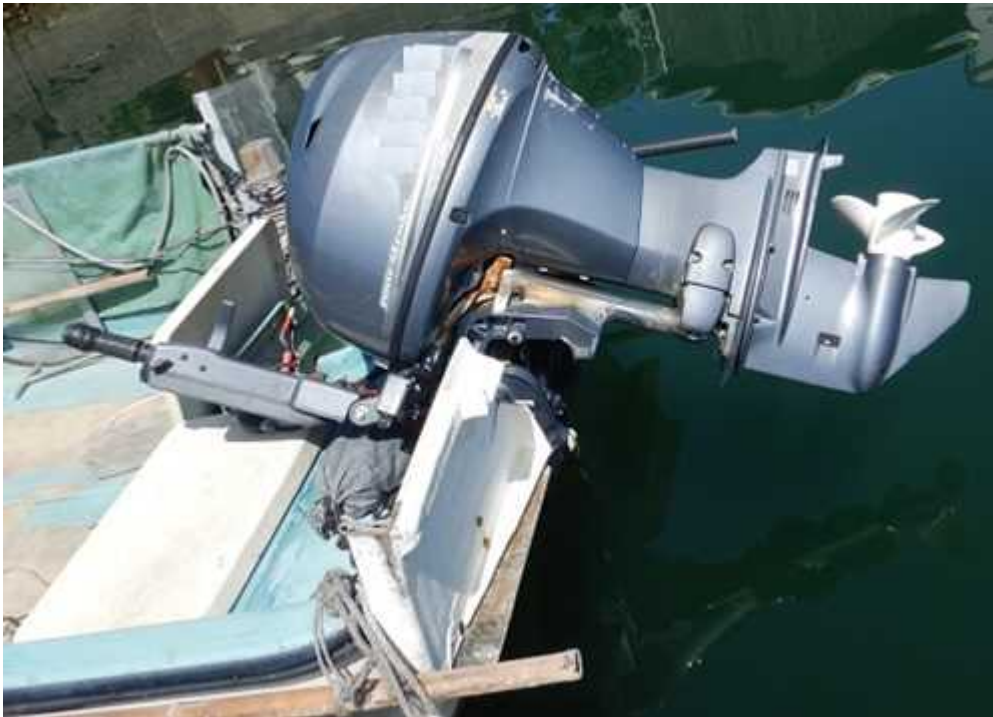
写真2 本船の船外機
