船舶事故調査報告書

令和4年9月21日
 運輸安全委員会（海事専門部会）議決
 委員 佐藤 雄二（部会長）
 委員 田村 兼吉
 委員 岡本 満喜子

事故種類	衝突
発生日時	令和4年6月9日 10時56分ごろ
発生場所	沖縄県石垣市石垣島名蔵湾西方沖 琉球観音埼灯台から真方位319° 2.72海里（M）付近 （概位 北緯24° 24.0′ 東経124° 04.7′）
事故の概要	漁船第二政勝丸 ^{せいしやう} は、南南東進中、また、遊漁船優妃 ^{ゆうき} は、船首を南南東方に向けて漂泊中、両船が衝突した。 優妃は、船長が負傷し、左舷船尾部外板に亀裂を生じ、また、第二政勝丸は、右舷船首部スタビライザーに脱落を生じた。
事故調査の経過	令和4年6月13日、本事故の調査を担当する主管調査官（那覇事務所）ほか1人の地方事故調査官を指名した。 原因関係者から意見聴取を行った。
事実情報 船種船名、総トン数 船舶番号、船舶所有者等 L×B×D、船質 機関、出力、進水等	A 漁船 第二政勝丸、2.46トン ON3-70763（漁船登録番号）、個人所有 9.60m（Lr）×1.75m×0.67m、FRP ディーゼル機関、169.20kW、昭和53年9月13日 第296-4687号（船舶検査済票の番号） B 遊漁船 優妃、1.9トン 243-15737沖縄、個人所有 9.18m（Lr）×2.19m×0.81m、FRP ディーゼル機関、110.30kW、昭和60年9月
乗組員等に関する情報	A 船長A 74歳 一級小型船舶操縦士・特殊小型船舶操縦士・特定 免許登録日 昭和49年9月30日 免許証交付日 令和3年11月29日 （令和8年12月18日まで有効） B 船長B 37歳 一級小型船舶操縦士・特定 免許登録日 平成23年6月6日 免許証交付日 平成30年3月14日 （令和5年4月1日まで有効）
死傷者等	A なし

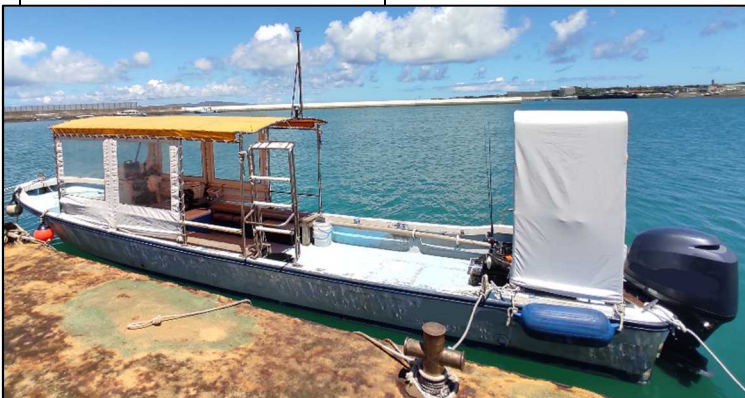
写真3 B船

船長Bは、10時55分ごろ潮上りを行うこととし、釣り客に一旦仕掛けを揚収するよう伝え、釣り客の様子を見ていたところ、右舷船尾部にいた釣り客の仕掛けが絡まっていたので、右舷船尾部の甲板上で仕掛けを解く作業を始めた。(写真3、写真4参照)

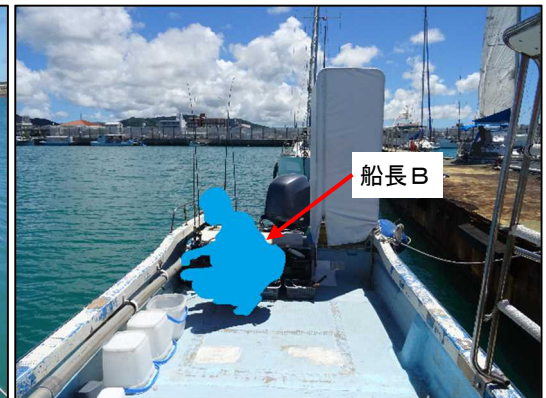
写真4 船長Bの作業姿勢(再現)

船長Bは、体を右舷方に向けてしゃがんだ姿勢で、下方を向いて仕掛けを解く作業を続け、ふと船尾方を見たところ、船尾方50～60m付近にB船に向かって直進してくるA船を認め、衝突の危険を感じて両手を振って大声で叫んだ後、釣り客に飛び込むよう伝え、付近にいた釣り客1人と共に右舷方の海中に飛び込んだ後、A船の右舷船首部とB船の左舷船尾部とが衝突した。

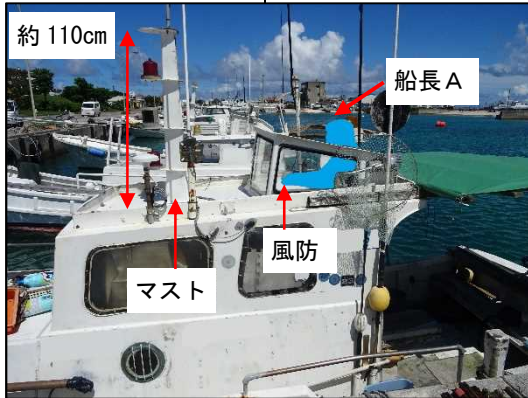
写真5 マスト及び風防

その他の事項
 A船の操縦席は、風防の前方に高さ約110cm幅約15cmのマストがあるものの、マストによる死角は体を動かして補うことができ、全周に渡って見張りの支障となる死角はなかった。(写真5、写真6参照)

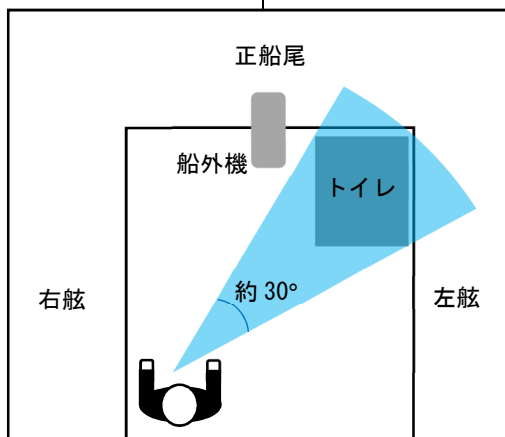
図1 B船の左舷船尾方の死角

B船は、左舷船尾部にトイレが設置されており、船長Bが仕掛けを解いていた場所から正船尾方を向いた場合、左舷船尾方に約30°の死角が生じるものの、本事故当時、A船が接近してきた正船尾方に死角がなかった。(図1、写真7参照)

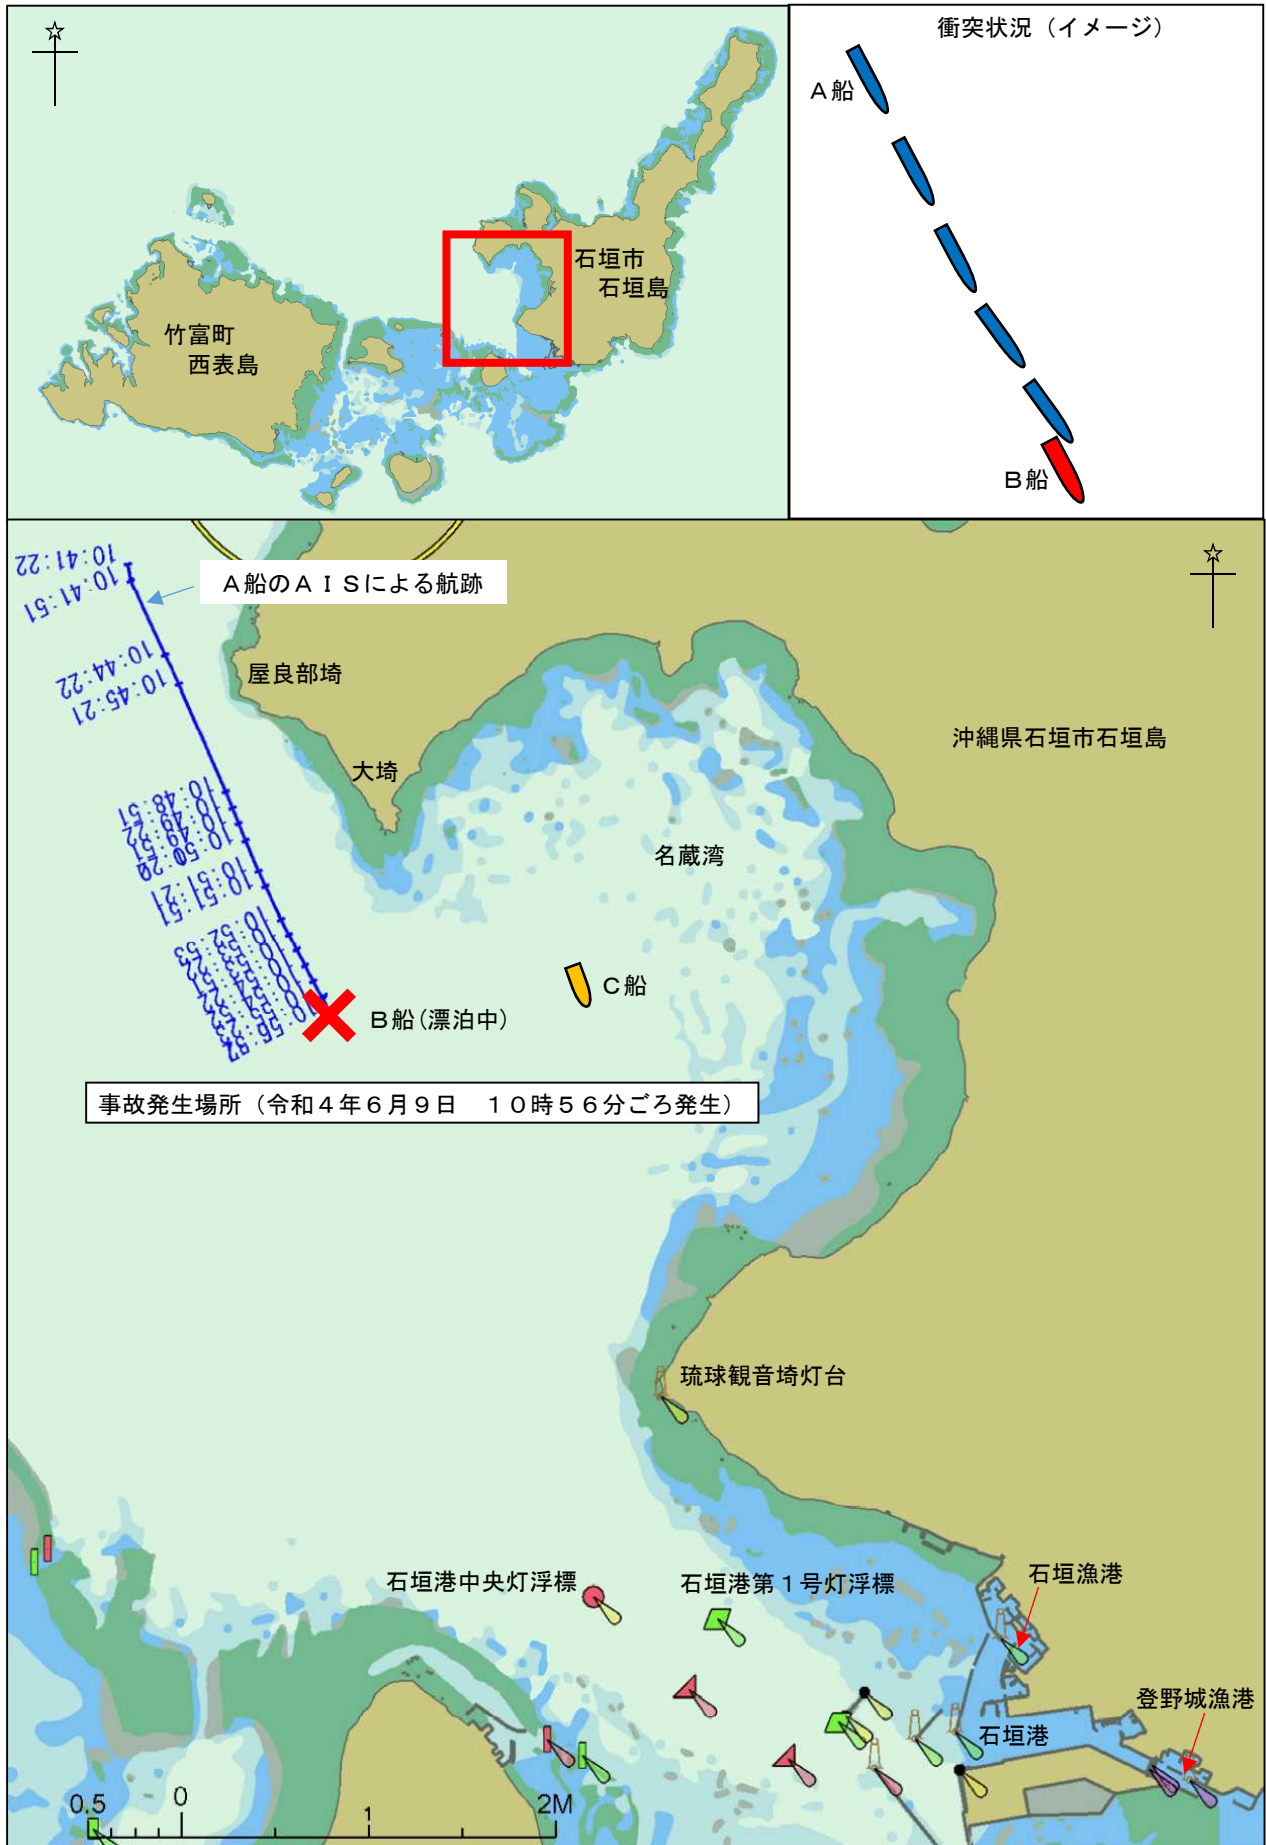
付図1 推定航行経路図

B 軽傷 1人（船長B）
損傷	A 右舷船首部スタビライザーに脱落 B 左舷船尾部外板に亀裂
気象・海象	気象：天気 曇り、風向 南、風力 3、視界 良好 海象：波高 約0.2m、潮汐 上げ潮の中央期、潮流 北北西流約0.7～0.8ノット（kn）
事故の経過	<p>A船は、船長Aが1人で乗り組み、外国漁船の操業状況の監視業務を行う目的で、令和4年6月9日04時ごろ石垣市登野城漁港を出航し、07時30分ごろから八重山列島北方沖約25～50Mの海域で監視業務を行った後、08時30分ごろ登野城漁港に向けて同海域を出発した。</p> <p>船長Aは、操舵室後方の操縦席に腰を掛けたり、同席から立ち上がった様子で目視による見張りをしながら操船に当たり、約11knの速力（対地速力、以下同じ。）で自動操舵により南進し、10時41分ごろ屋良部埼北西方沖1M付近で、石垣港中央灯浮標及び石垣港第1号灯浮標の間に向く針路となるよう左方に針路を転じた。（写真1及び写真2参照）</p>
	<div style="display: flex; justify-content: space-around;"> <div style="text-align: center;">   <p>写真1 A船</p> </div> <div style="text-align: center;">   <p>写真2 船長Aの操縦姿勢(再現)</p> </div> </div>
	<p>船長Aは、転針した際、船首方を確認したものの他船を認めず、船首方に他船がないものと思って航行を続けていたところ、10時48分ごろ左舷船首方2.2M付近に巡視船（以下「C船という。」）が船首を南南東方に向けた状態で漂泊しているのを認めた。</p> <p>船長Aは、ふだん名蔵湾で漂泊している船舶が、南西進して名蔵湾を出た後に左転して石垣港に向かうことが多かったため、C船が航行し始めて、A船の前路を横切るかもしれないと思い、C船の動静監視を行いながら南南東進を続けた。</p> <p>船長Aは、左舷船首方のC船の動静監視に集中しながら同じ針路及び速力で航行を続け、ふと船首方を見たところ、船首至近にB船が船首を南南東方に向けた状態で漂泊しているのを認め、機関を中立と</p>

し、左舵を取ったものの、A船の右舷船首部とB船の左舷船尾部とが衝突した。
