## 船舶事故調査報告書

令和4年9月14日  
 運輸安全委員会（海事専門部会）議決  
 委員 佐藤 雄二（部会長）  
 委員 田村 兼吉  
 委員 岡本 満喜子

事故種類	乗組員負傷
発生日時	令和3年12月6日 17時05分ごろ
発生場所	千葉県千葉港千葉中央地区出洲ふ頭南方沖 千葉港丸紅シーバース灯から真方位102° 1.5海里（M）付近 （概位 北緯35° 35.5′ 東経140° 06.5′）
事故の概要	引船安房丸は、えい航準備作業中、機関長が右手をえい航ビットとえい航索の間に挟まれて負傷した。
事故調査の経過	令和4年2月22日、本事故の調査を担当する主管調査官（横浜事務所）ほか1人の地方事故調査官を指名した。 原因関係者から意見聴取を行った。
事実情報 船種船名、総トン数 船舶番号、船舶所有者等 L×B×D、船質 機関、出力、進水等	引船 安房丸、263トン 143744、東京汽船株式会社（A社） 38.00m×10.20m×4.07m、鋼 ディーゼル機関2基、3,236kW（合計）、令和元年12月
乗組員等に関する情報	船長 54歳 三級海技士（航海） 免許年月日 平成2年9月3日 免状交付年月日 令和2年7月30日 免状有効期間満了日 令和7年10月18日 機関長 53歳 四級海技士（機関） 免許年月日 昭和63年8月16日 免状交付年月日 平成30年2月16日 免状有効期間満了日 令和5年8月15日
死傷者等	重傷 1人（機関長）
損傷	なし
気象・海象	気象：天気 曇り、風向 北北西、風力 3 海象：海上 平穏
事故の経過	本船は、船長及び機関長ほか3人が乗り組み、大型船離岸の補助作業を行う目的で、千葉県市原市所在の企業専用岸壁に向け、令和3年12月6日16時55分ごろ千葉港千葉中央地区出洲ふ頭2号物揚場を出航した。

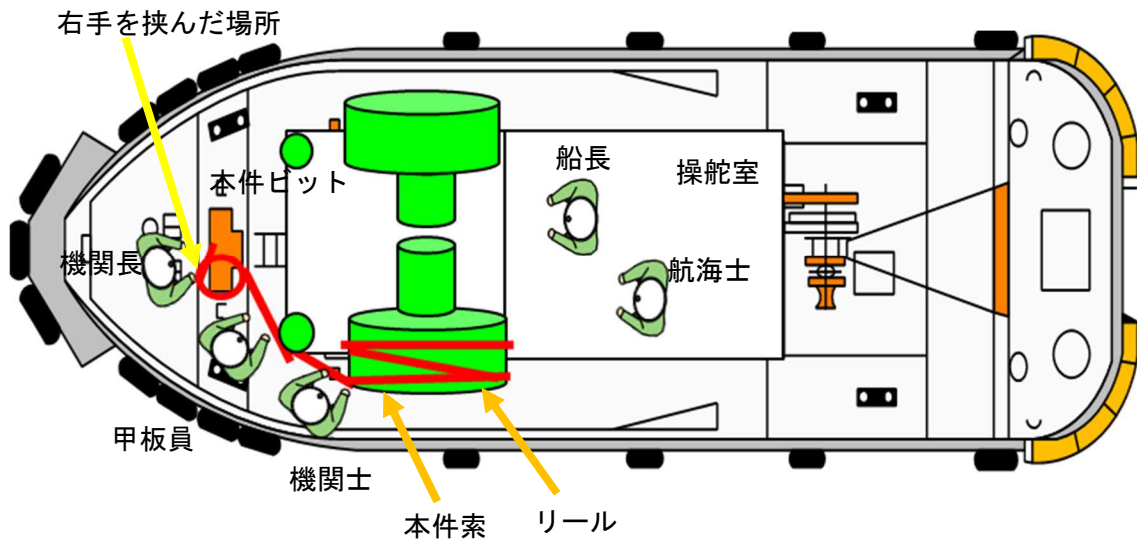
付図2 人員配置図

<p>本船は、えい航索を左右舷に設置されたロープリール（以下「リール」という。）に巻き取って保有しており、えい航する際、左右舷のどちらかのリールからえい航索を船首部に装備されたえい航ビット（以下「本件ビット」という。）中央部の穴を通し、えい航索を本件ビットの船首側でコイルダウンし、本件索の先端を被えい航船に手渡ししていた。</p> <p>本船は、出航後間もなく針路を南西方とし、船長が操舵室で操船し、航海士が操舵室でリール用ウインチ（以下「本件ウインチ」という。）を操作し、機関長、機関士及び甲板員が前部甲板でえい航索（以下「本件索」という。）を引き出してえい航の準備作業を開始した。</p> <p>機関長は、本件ビットの左舷船首側に立ち、本件索の先端部から数mのところを本件ビット上部に固定したのち、本件索をリールから引き出す作業を、機関士及び甲板員は、本件ビットとリールの間に立って本件索を引き出すサポートをそれぞれ行っていた。</p> <p>機関長は、本件索がリールにかみ込んで引き出せないので、航海士が本件ウインチを操作して本件索を繰り出したり巻き込んだりするようにリールを回転させるのに合わせながら、本件索を右手で掴んで何度も引いたり押し込んだりしていたところ、17時05分ごろ、右手が本件ビットと本件索の間に挟まれた。</p> <p>航海士は、機関長の右手が本件ビットと本件索の間に挟まれたことに気付き、本件ウインチを停止して船長に報告した。</p> <p>本船は、船長が機関長のけがの状況を確認したのち、救急車を要請して出洲ふ頭F岸壁に着岸し、機関長及び甲板員が下船した。</p> <p>救急車の要請を受けた消防局は、本事故の発生を海上保安庁に通報した。</p> <p>船長は、本事故の発生をA社に報告した。</p> <p>機関長は、来援した救急車で、千葉市内の病院に搬送され、右中指環指指尖部損傷と診断された。</p> <p>(付図1 事故発生場所概略図、付図2 人員配置図、写真1 本船、写真2 本件ビット、写真3 リール、写真4 操舵室から見た作業状況 参照)</p>
<p>その他の事項</p>	<p>A社は、曳船作業マニュアル（以下「本件マニュアル」という。）を作成し、所属する各船に配布しており、えい航に関わる作業及び安全確認について指導していたものの、細かな作業は各船に任せており、各船における作業細目について関知していなかった。</p> <p>本件索がリールにかみ込んだ際の対処要領は、本件マニュアルに記載されていなかった。</p> <p>航海士は、ふだんは本件ウインチを動かす際、甲板上の作業者に対して合図したのち動作させており、一度動作させると本件索のかみ込</p>

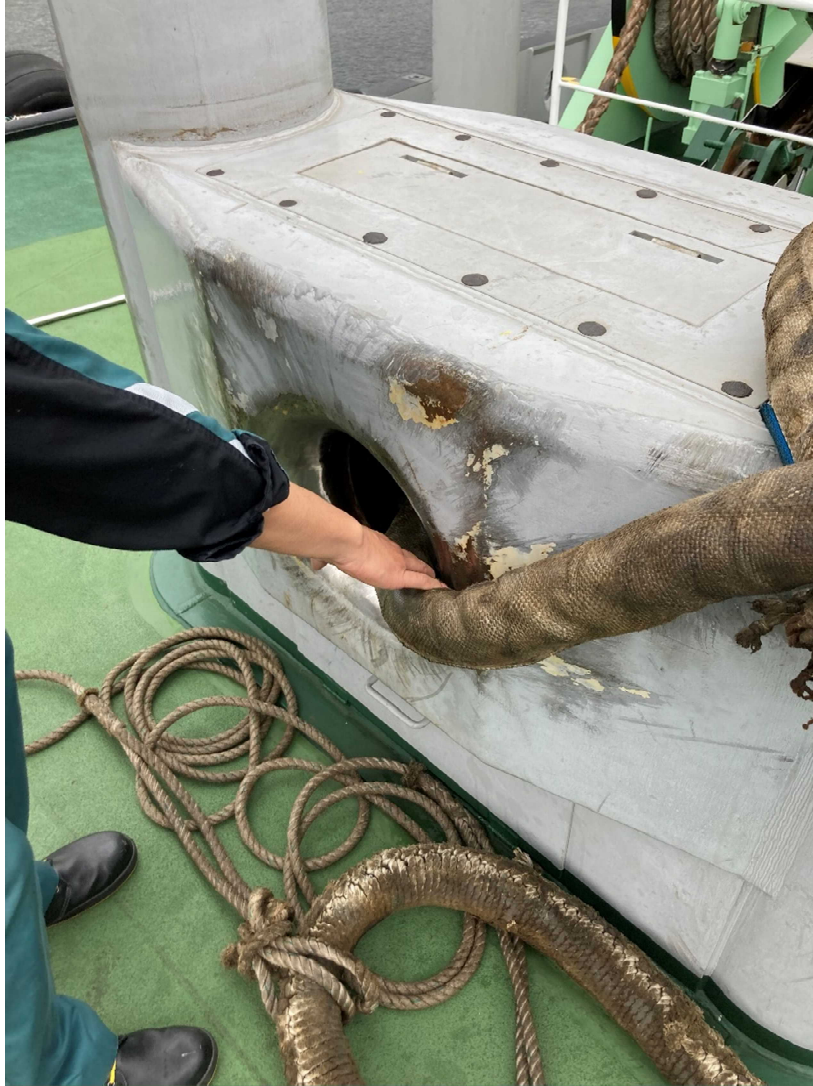
写真2 本件ビット

<p><b>原因</b></p>	<p>本事故は、本船が、千葉港千葉第1区出洲ふ頭2号物揚場を出航し、えい航準備作業中、本件索がリールにかみ込んで引き出せず、航海士が、本件ウインチを操作してリールを左右回転させた際、航海士と機関長が密にコミュニケーションをとらず、リールが本件索を巻き込む方向に回転したとき、機関長が本件索を掴んでいたため、機関長の右手が本件ビットと本件索の間に挟まれたことにより発生したもの</p>

と考えられる。
再発防止策	<p>A社は、再発防止策として所有する全船舶に次の措置を周知徹底させた。</p> <ul style="list-style-type: none"> <li>・ 甲板上の作業者は、リールが回転している間は絶対に索を掴まない。</li> <li>・ リールのウインチ操作者は、甲板作業者が索を掴んでいるときは、ウインチを操作しない。</li> <li>・ リールのウインチ操作者と現場作業者は、動作及び停止の合図を密にとること。</li> </ul> <p>今後の同種事故等の再発防止及び被害の軽減に役立つ事項として、次のことが考えられる。</p> <ul style="list-style-type: none"> <li>・ 船舶所有者は、作業手順書作成に際し、全ての詳細手順を網羅する手順書を作成し、乗組員に対して遵守を徹底させること。</li> <li>・ 船長は、定期的に作業細目、安全に必要な事項を確認し、必要であれば船舶所有者に報告すること。</li> <li>・ 船舶所有者は、各船から新たな手順、安全管理上必要な事項が報告された場合、内容を把握するとともに必要であればマニュアルに反映させること。</li> <li>・ 乗組員は、えい航作業をする際、時間に余裕を持って準備作業を実施しておくこと。</li> </ul>

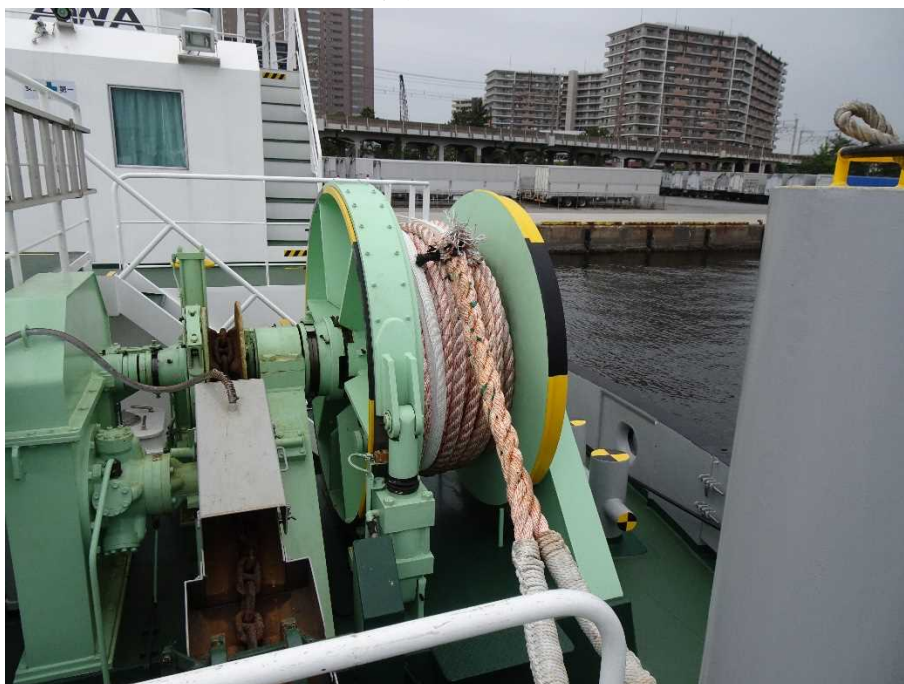
写真3 リール

<p>みが解除されていたが、本事故発生時には本件索が一度本件ウインチを動作させただけでは解除されず、何度も本件ウインチを動作させていて、そのたびに合図を送ることをしなかった。</p> <p>航海士及び機関長は、本件索を繰り出す作業に慣れており、本件ウインチを動かす際、密にコミュニケーションをとらなくても、リールの動きに対応して本件索を掴んで引いたり押し込んだりできると思い込んでいた。</p> <p>航海士及び機関長は、離岸する大型船に到着するまでに本件索をコイルダウンして準備を完了しておく必要があったので、本件索のかみ込みを解除する作業を急いでいたと本事故後思った。</p> <p>本船は、本事故時、動揺はなく、甲板上での作業に支障となる状況はなかった。</p> <p>A社では、平成19年に本件マニュアルを作成後、ロープに関連する乗組員負傷事故が2件発生しているが、本件マニュアルに反映されていなかった。</p>
<p><b>分析</b></p> <p>乗組員等の関与 船体・機関等の関与 気象・海象等の関与 判明した事項の解析</p>	<p>あり</p> <p>あり</p> <p>なし</p> <p>本船は、千葉港千葉第1区出洲ふ頭2号物揚場を出航し、えい航準備作業中、本件索がリールにかみ込んで引き出せず、航海士が、本件ウインチを操作してリールを左右回転させた際、航海士と機関長が密にコミュニケーションをとらず、リールが本件索を巻き込む方向に回転したとき、機関長が本件索を掴んでいたことから、機関長の右手が本件ビットと本件索の間に挟まれ、負傷したものと考えられる。</p> <p>航海士は、本件ウインチを操作する際、甲板上の作業者に対して合図をしたのちに動作させていたものの、一度の操作で本件索のかみ込みが解除できず、本件ウインチを何度も動作させたことから、操作ごとの合図がおろそかになり、機関長が本件索を掴んでいることに気付かず、本件ウインチを操作したものと考えられる。</p> <p>本船の乗組員は、被えい航船付近に到着するまでに本件索をコイルダウンして準備を完了しておく必要があったので、本件索のかみ込みを解除する作業を急いでいたことから、本件ウインチ操作と本件索を掴む動作の安全確認が不十分であったと考えられる。</p>
