船舶事故調査報告書

令和4年10月5日
 運輸安全委員会（海事専門部会）議決
 委員 佐藤 雄二（部会長）
 委員 田村 兼吉
 委員 岡本 満喜子

事故種類	乗組員行方不明
発生日時	令和3年9月8日 14時50分ごろ
発生場所	長野県飯田市天竜川 <small>とぎまた</small> 時又四等三角点から真方位100°630m付近 （概位 北緯35°27.9′ 東経137°50.2′）
事故の概要	旅客船ろかい舟04-010は、航行中、船頭1人が落水し、行方不明となった。
事故調査の経過	令和3年9月16日、本事故の調査を担当する主管調査官（横浜事務所）ほか1人の地方事故調査官を指名した。 原因関係者からの意見聴取は、本人が行方不明のため、行わなかった。
事実情報 船種船名、総トン数 船舶番号、船舶所有者等 L×B×D、船質 機関、出力、進水等	旅客船 ろかい舟04-010、トン数不詳 240-57421長野、信南交通株式会社（A社） 12.63m (Lr) × 1.80m × 0.54m、木 機関なし、平成16年4月
乗組員等に関する情報	船頭A 63歳 二級小型船舶操縦士・特殊小型船舶操縦士・特定 免許登録日 昭和63年5月12日 免許証交付日 平成29年12月18日 （令和5年5月11日まで有効） 船頭B 45歳 二級小型船舶操縦士・特定 免許登録日 平成19年3月16日 免許証交付日 平成29年12月18日 （令和5年1月22日まで有効）
死傷者等	行方不明 1人（船頭A）
損傷	なし

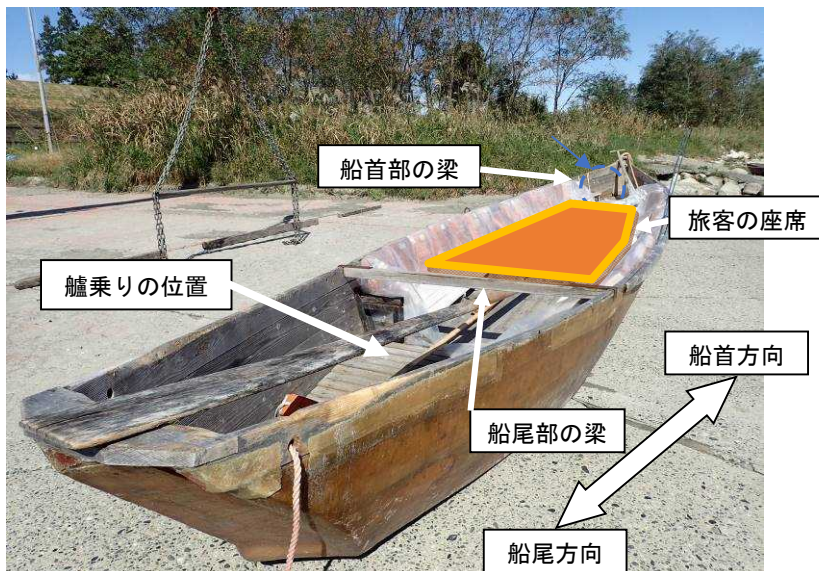
図1 本船及び船頭の配置

本船は、船頭A及び船頭Bが乗り組み、旅客11人を乗せ、船首部
 梁の左舷前方で行きあしをつける舳乗りとして船頭Bが、船尾部の梁
 の右舷後方で舵を取る艫乗りとして船頭Aがそれぞれ配置につき、天
 竜川の川下りの目的で、令和3年9月8日14時30分ごろ、飯田市
 時又港に向けて弁天港の乗船場を出発した。（図1参照）

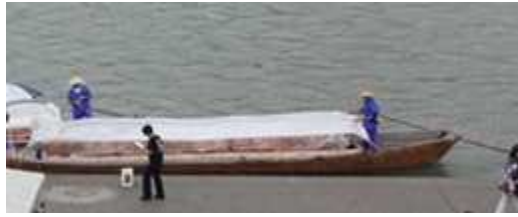
図2 幌をかけた状態

船頭Bは、湯ノ瀬では大きな波が立っていたので、本船の位置、角
 度を気にしながら、船尾方に向けて櫂を操作していたところ、14時
 50分ごろ、船頭Aの姿が見えなくなり、ビニールの幌の下から船尾
 方を見たところ、船頭Aの足が左舷船尾の船縁にかかっているのが見
 え、その後、足が見えなくなったので船頭Aが落水したと思った。

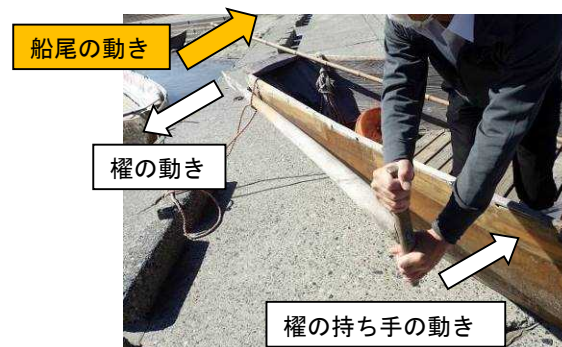
図3 櫂の操作と本船の動き

船頭Bは、本事故後、船頭Aが、流れに沿って航行する目的で、本船を右回頭させようと櫂の持ち手を左舷側に引いたところ、大きな波により船体が動揺して、櫂が水面より上方に出て空櫂^{からかい}となり、バランスを崩して左舷船尾から落水したと思った。（図3参照）

<p>船頭Aは、行方不明となった。</p> <p>本船は、波が複雑に大きく立つ天竜川の湯ノ瀬を航行中、船頭Aが操船中にバランスを崩したことから、左舷船尾部から落水して行方不明になった可能性があるものと考えられる。</p> <p>船頭Aは、波による船体動揺、櫂の操作中に櫂が水中から出て空櫂状態となる等してバランスを崩した可能性があるものと考えられる。</p> <p>(2) 救命胴衣に関する分析</p> <p>船頭Aは、救命胴衣を着用していたものの、落水時の救命胴衣の状況が確認されず、また、発見もされておらず、救命胴衣の膨張の状況等を明らかにすることはできなかった。</p> <p>A社は、朝のミーティングの際に救命胴衣を点検するよう船頭に注意し、各船頭が目視等で点検していたものと考えられる。</p> <p>(3) その他安全に関する分析</p> <p>本船は、複雑な大きな波が立つ場所で、舵を取っていた船頭Aがバランスを崩して落水したが、艫乗り船頭経験のあった船頭Bが操船して無事に時又港に着船できたものの、このような難所で舵を取る船頭が落水した場合、操船不能となり、危険な状態になる可能性があるものと考えられる。</p>
<p>原因</p>	<p>本事故は、本船が、天竜川を川下に向けて航行中、船頭Aが操船中にバランスを崩したため、左舷船尾部から落水して行方不明になった可能性があるものと考えられる。</p>
<p>再発防止策</p>	<p>A社は、本事故後、同種事故の再発防止策を検討し、次の改善を行うこととした。</p> <ul style="list-style-type: none"> ・ A社の運航する船舶に乗船する者（以下「船舶乗務員」という。）の救命胴衣を固型式救命胴衣に変更した。 ・ 左舷船尾に落水防止板を設置した。（図4参照） <div data-bbox="807 1406 1155 1666" data-label="Image"> </div> <p style="text-align: center;">図4 転落防止のために左舷船尾部に設置した板</p> <ul style="list-style-type: none"> ・ 各船に搭載している業務用無線機に加えて、船舶乗務員に防水ケースに入れたスマートフォンを携帯させることとした。 ・ 落水した船頭の位置を特定するため、船舶乗務員の救命胴衣に防水ケースに入れた位置特定用発信器を取り付けた。 <p>今後の同種事故等の再発防止に役立つ事項として、次のことが考えられる。</p>

<p>(1) 乗組員行方不明事故に対する再発防止策</p> <ul style="list-style-type: none">・ 川下りの船頭は、波の状況等を正確に把握し、船体動揺や空權等により落水しないように操船すること。また、川下り舟を運航する事業者は、落水防止板を設置する等の対策を検討し、実施すること。・ 川下り舟を運航する事業者は、落水した船頭の位置を特定できる装置等を導入することが望ましい。 <p>(2) その他安全に関する事項の対応策</p> <ul style="list-style-type: none">・ 川下り舟を運航する事業者は、船頭が落水して操船不能になることによる乗揚等を防止するため、船頭が落水した時の操船対応を定めるとともに、その訓練を実施すること。
--	--

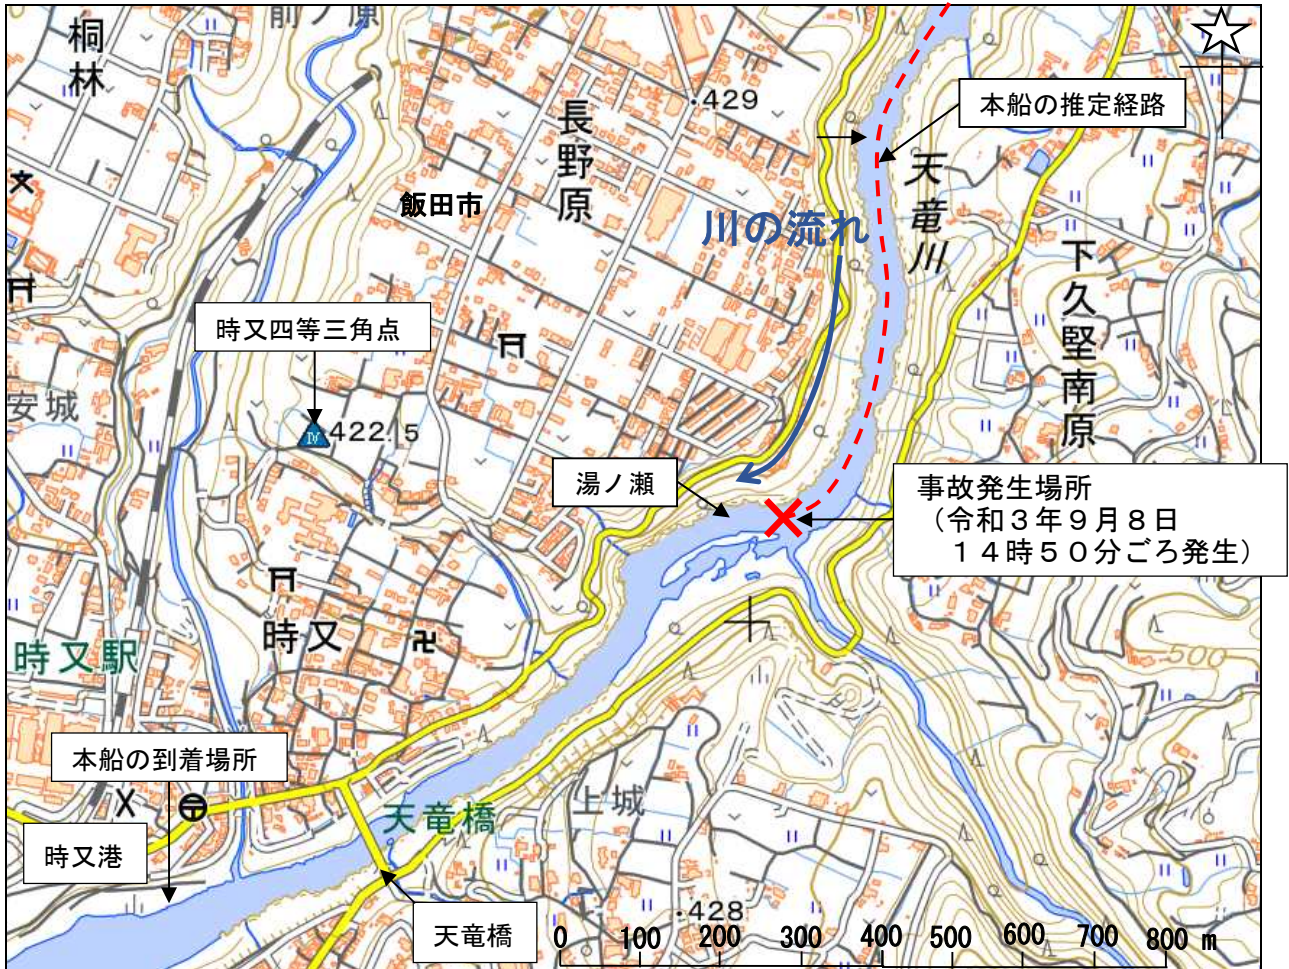
付図2 事故発生経過概略図

船頭Bは、急いで船尾部に移動して艫の櫂を取って、本船が岸の方に流されていたので右に回頭させて、振り返ったところ船頭Aが天竜川の右岸へ向けて泳いでいくのを認めた。
