船舶事故調査報告書

事故種類	衝突
発生日時	令和3年10月4日 08時50分ごろ
発生場所	愛知県常滑市中部国際空港南東方沖 苅屋港南防波堤灯台から真方位228° 1.69海里（M）付近 （概位 北緯34° 50.1′ 東経136° 49.8′）
事故の概要	漁船第一三隆丸 ^{さんりゅう} は南進中、また、プレジャーボート磯崎丸 ^{いそさき} は錨泊中、両船が衝突した。 磯崎丸は、船長が重傷を負い、船首部外板に割損を生じて沈没し、また、第一三隆丸は、船首部外板に擦過傷を生じた。
事故調査の経過	令和3年10月14日、本事故の調査を担当する主管調査官（横浜事務所）ほか1人の地方事故調査官を指名した。 原因関係者から意見聴取を行った。
事実情報 船種船名、総トン数 船舶番号、船舶所有者等 L×B×D、船質 機関、出力、進水等	A 漁船 第一三隆丸、14トン AC2-3555（漁船登録番号）、個人所有 16.30m（Lr）×4.34m×1.44m、FRP ディーゼル機関、400kW（動力漁船登録票による）、 平成2年11月21日（写真1 参照）

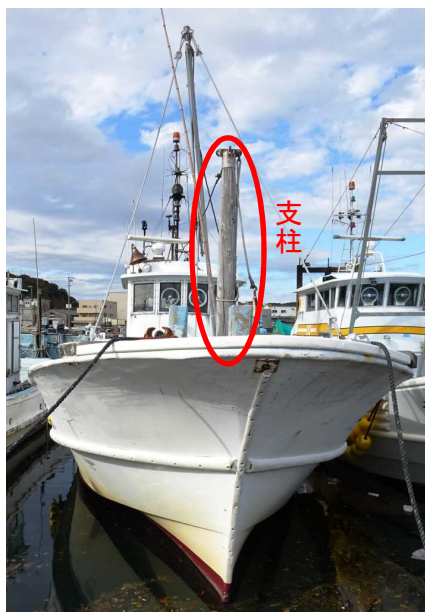
写真1 A船の外観

A船は、船首甲板の中央部分に、滑車や索具等を取り付ける木製の支柱を備えており、操舵室から前方を見通す際に、同支柱及び窓枠により、前方に死角が生じており、操縦者が体を左右に振ることで容易に死角を解消することができた。

船長Aは、中部国際空港南東方沖に至り、前方の支柱の死角にB船が入っていたが、前方を一見し、3隻の小型船舶を認め、3隻の小型船舶しかおらず、いずれもA船の航行に支障がないと思い、魚群探知機を見ながら航行していたところ、船首方のB船に気付かないまま、08時50分ごろA船の船首部とB船の船首部とが衝突した。

- ・ 小型船舶の操縦者は、船首方に死角が生じている場合、常に死角に他船がいる可能性があることを考慮し、体を移動したり、船舶の進路を僅かに変更するなどして、死角を解消できる見張りを行うこと。
- ・ 小型船舶の操縦者は、船舶にレーダーを設置している場合、見張りの補助として適切に使用し、早期に他船の存在を確認すること。
- ・ 漁船の船長は、操業のためであっても、航行中は常に見張りを意識し、魚群探知機を見ることだけに集中しないこと。
- ・ 小型船舶の操縦者は、錨泊中に接近する他船を認めた場合、航行中の船舶が自船を避けてくれると思わず、早期に主機及び舵を操作できるように準備しておき、接近する他船に対して適切な注意喚起を行い、なお他船が接近する場合には移動するなど、衝突を避ける行動をとること。
- ・ 小型船舶の操縦者は、早期に他船に気付いてもらえるよう、できる限り高い場所に、レーダー反射板を取り付けたり、旗を掲げたりすることが望ましい。

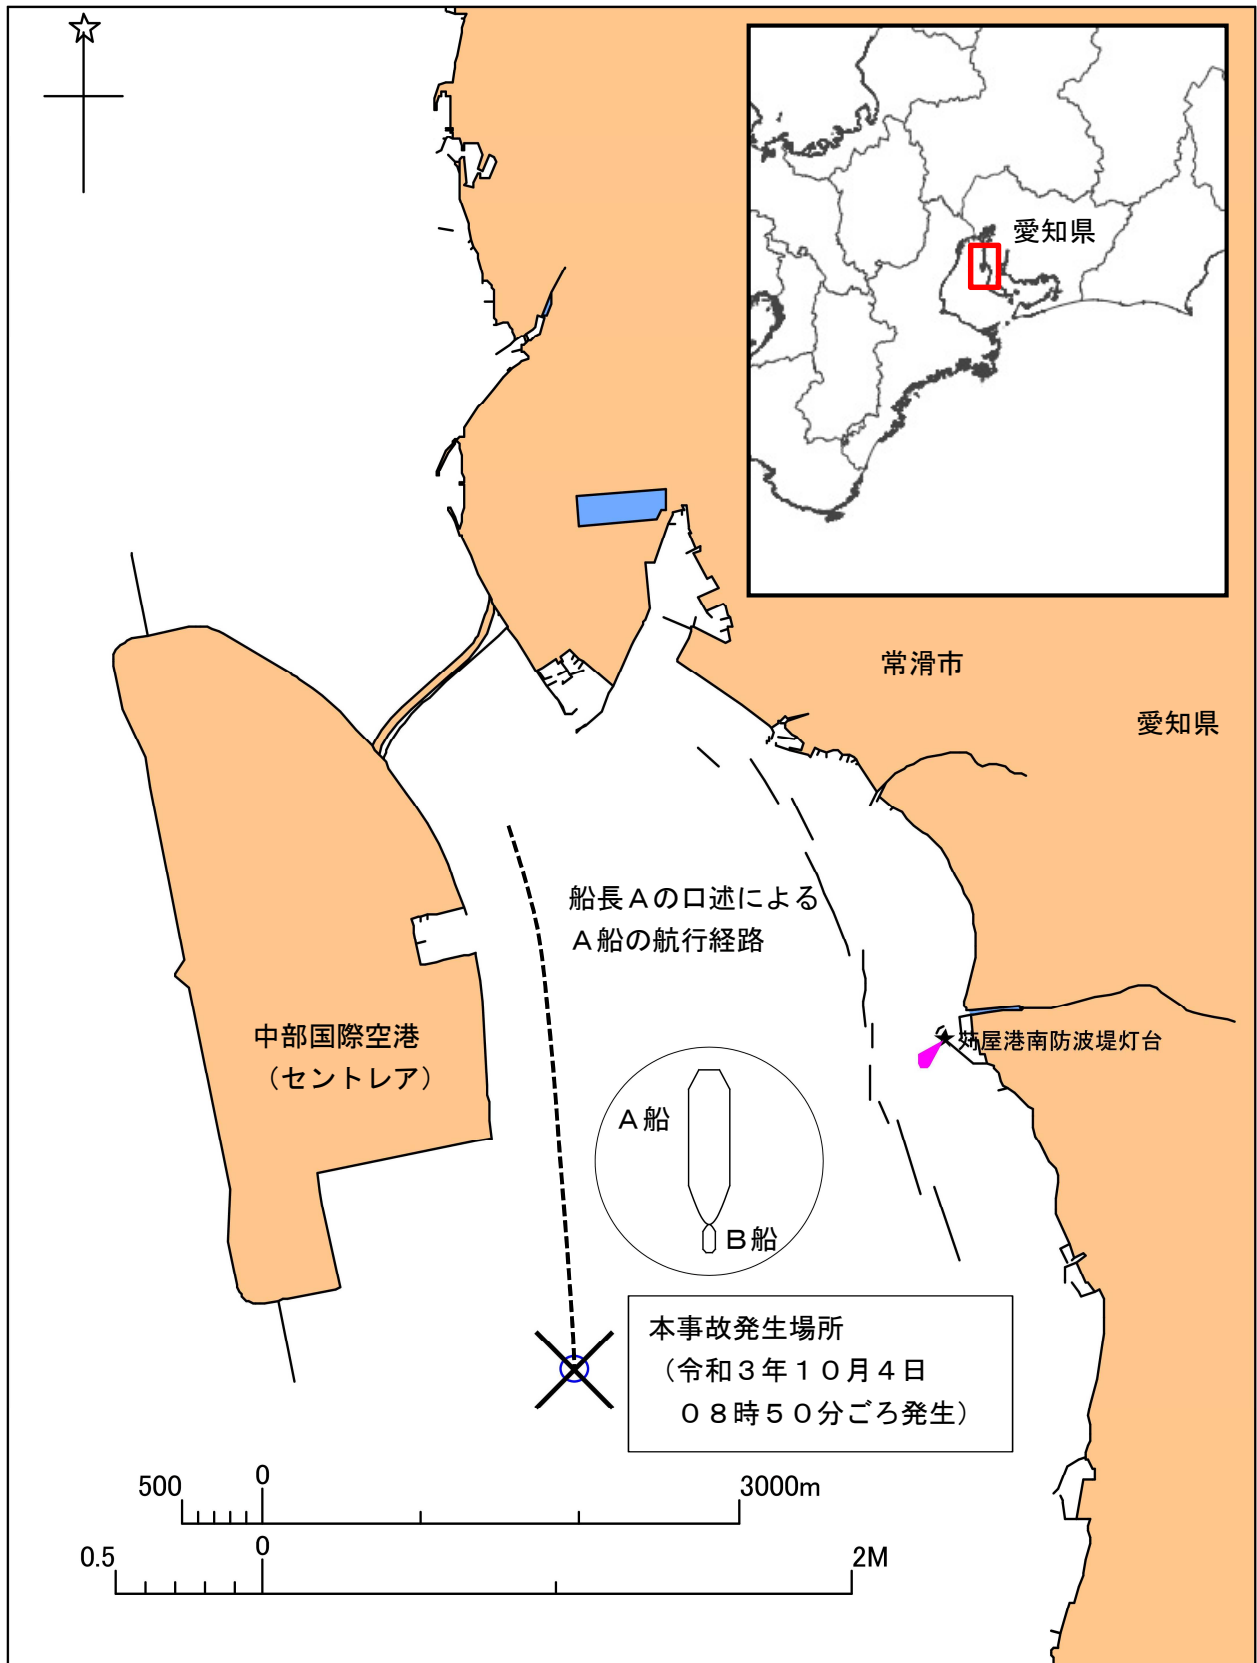
付図1 事故発生経過概略図

<p>船に接近しているのを認めたが、航行する船舶が錨泊しているB船を避けると思い、左舷方を向いて釣りを続けていたところ、A船が至近となっても接近を続けたので危険を感じ、立ち上がって手を振りながら声を上げたものの、A船とB船とが衝突した。</p> <p>船長Aは、軽い衝撃を受けて絡網したのかと思い、船尾方を確認したところ、発泡スチロール等が漂流していることに気付き、不審に思ってA船を反転させて本事故発生場所付近に向かっていったところ、本事故の発生を知ったB船の付近にいたプレジャーボート（以下、「C船」という。）がB船に向かってのを見て、半没したB船に気付き、A船がB船と衝突したことを知った。</p> <p>B船は、落水した船長Bがしばらくつかまっていたものの、船長BがC船に救助されたのちに沈没した。</p> <p>C船の船長は、本事故の発生を海上保安庁に通報し、依頼を受けて船長Bを中部国際空港の船着場まで搬送した。</p> <p>A船は、C船の船長から海上保安庁の指示を聞き、C船に続いて中部国際空港の船着場に向かった。</p> <p>船長Bは、一度自宅に戻って着替えを行い、自力で病院に行き、左肩甲骨肩峰骨折等と診断された。</p> <p>（付図1 事故発生経過概略図 参照）</p>
<p>分析</p> <p>乗組員等の関与 船体・機関等の関与 気象・海象等の関与 判明した事項の解析</p>	<p>A あり、B あり A なし、B なし A なし、B なし</p> <p>A船は、中部国際空港南東方沖で南進中、船長Aが、前方の支柱の死角にB船が入っていた状態で、前方を一見して3隻の小型船舶しかおらず、3隻のいずれもA船の航行に支障がないと思い、魚群探知機を見ながら航行したことから、船首方のB船に気付かないまま、A船の船首部とB船の船首部とが衝突したものと考えられる。</p> <p>B船は、中部国際空港南東方沖で錨泊中、船長Bが、船首方からA船がB船に接近しているのを認めたが、航行する船舶が錨泊しているB船を避けると思い、釣りを続けたことから、A船とB船とが衝突したものと考えられる。</p>

<p>原因</p>	<p>本事故は、中部国際空港南東方沖において、A船が南進中、B船が錨泊中、船長Aが、前方の支柱の死角にB船が入っていた状態で、前方を一見して3隻の小型船舶しかおらず、3隻のいずれもA船の航行に支障がないと思い、魚群探知機を見ながら航行し、また、船長Bが、船首方からA船がB船に接近しているのを認めたが、航行する船舶が錨泊しているB船を避けると思い、釣りを続けたため、両船が衝突したものと考えられる。</p>
<p>再発防止策</p>	<p>今後の同種事故等の再発防止に役立つ事項として、次のことが考え</p>
