船舶事故調査報告書

事故種類	乗組員負傷
発生日時	令和4年2月26日 06時55分ごろ
発生場所	京浜港横浜第3区所在の企業専用岸壁 横浜大黒ふとう船だまり波除堤灯台から真方位002° 1.13海里（M）付近 （概位 北緯35°28.9′ 東経139°40.3′）
事故の概要	貨物船日翔丸は、係留位置の調整作業中、前部甲板の乗組員がフェアリーダと係留索との間に挟まれて負傷した。
事故調査の経過	令和4年4月6日、本事故の調査を担当する主管調査官（横浜事務所）ほか1人の地方事故調査官を指名した。 原因関係者から意見聴取を行った。
事実情報 船種船名、総トン数 船舶番号、船舶所有者等 L×B×D、船質 機関、出力、進水等	貨物船 日翔丸、3,040トン 143213、独立行政法人鉄道建設・運輸施設整備支援機構、松栄株式会社（A社） 100.55m×19.50m×9.50m、鋼 ディーゼル機関、2,647kW、平成30年1月
乗組員等に関する情報	航海士A 38歳 四級海技士（航海） 免許年月日 令和元年7月10日 免状交付年月日 令和元年7月10日 免状有効期間満了日 令和6年7月9日
死傷者等	重傷 1人（航海士A）
損傷	なし
気象・海象	気象：天気 晴れ、風向 北、風力2、視界 良好 海象：海上 平穏、潮汐 低潮時
事故の経過	本船は、船長及び航海士Aほか9人が乗り組み、石灰碎石約6,000tを積載し、令和4年2月24日高知県須崎市須崎港を出港し、26日06時50分ごろ京浜港横浜第3区の企業専用岸壁に船首及び船尾から係留索各2本を取って右舷着けした。（図1、図2参照）

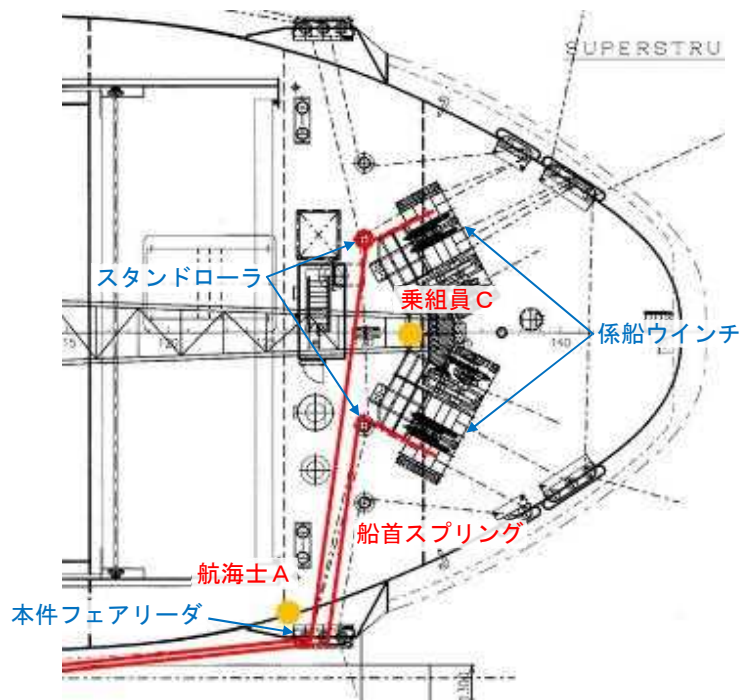
図3 船首スプリングの導き方及び乗組員の配置

本船の船首の係留索は、スプリングラインのみ2本取っており、同ラインは、前部甲板の左右両舷の係船ウインチから甲板上のスタンドローラを経由して、右舷側に張り出したフェアリーダ3基のうち、中央及び‘船尾側のフェアリーダ’（以下「本件フェアリーダ」という。）からそれぞれ船外に導かれていた。

本船は、陸上の荷役設備と本船のクレーンとの位置を合わせる目的で係留位置の調整作業を開始し、乗組員1人（以下「乗組員B」という。）が岸壁に降り、船体を船首又は船尾方向に移動させるよう船首及び船尾配置の乗組員に合図を送り、前部甲板では、航海士Aが本件フェアリーダの船尾側に立って乗組員Bの合図を確認し、ウインチ操作を担当する乗組員（以下「乗組員C」という。）に船首スプリングの巻き上げ等の指示を出していた。

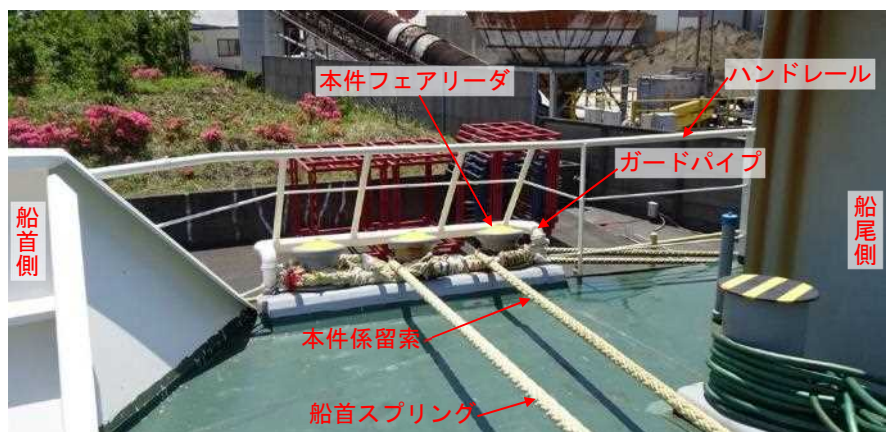
写真1 右舷側に張り出したフェアリーダ

航海士Aは、06時55分ごろ、前部甲板の係船ウインチが停止し、本船に船首方向への行きあしがある状況で、乗組員Bの合図を確認しようと、フェアリーダのガードパイプに右足を掛けてハンドレールから舷外に身を乗り出そうとしたところ、ガードパイプを踏み外して本件フェアリーダと‘本件フェアリーダに掛けた船首スプリング’（以下「本件係留索」という。）との間に右足が入り、その瞬間に本件係留索が張って右足が挟まれた。（写真1参照）

<p>からず、A社が手配した福岡県北九州市所在の病院に航海士Aを向かわせることとした。</p> <p>航海士Aは、休暇下船の予定であった乗組員が付き添って新幹線で移動し、北九州市所在の病院を受診して、右足圧挫傷と診断された。</p> <p>(付図1 事故発生場所概略図 参照)</p>
その他の事項	<p>航海士Aは、本事故の約5年前から本船に乗り組んでおり、前部甲板での作業を何年も担当していた。</p> <p>航海士Aは、岸壁上で合図を送る乗組員とは約50～60mの距離があり、ふだんから、身振り手振りで示す合図が確認できなかったときにハンドレールから身を乗り出すことがあった。</p> <p>航海士Aは、本事故時、乗組員Bの合図を見落とさないようハンドレールから身を乗り出そうとしたが、視線が乗組員Bの方に向いていたので、ガードパイプに右足を掛けるつもりが、本件フェアリーダと緩んでいた本件係留索との間に右足が入ってしまった。</p> <p>A社では、本船を含め、運航する船舶に毎月訪船して甲板作業等に関する注意喚起を行っていた。</p>
分析 乗組員等の関与 船体・機関等の関与 気象・海象等の関与 判明した事項の解析	あり なし なし <p>本船は、京浜港横浜第3区所在の企業専用岸壁において、係船ウインチを使用して係留位置の調整作業中、航海士Aが、乗組員Bの合図を確認しようとガードパイプに右足を掛けてハンドレールから舷外に身を乗り出そうとした際、ガードパイプを踏み外して、本件フェアリーダと本件係留索との間に右足が入ったことから、船首方向への行きあしにより本件係留索が張って右足が挟まれ、航海士Aが負傷したものと考えられる。</p> <p>航海士Aは、乗組員Bに視線を向けた状態でガードパイプに右足を掛けようとしたことから、ガードパイプを踏み外したものと考えられる。</p>
原因	<p>本事故は、京浜港横浜第3区所在の企業専用岸壁において、本船が、係船ウインチを使用して係留位置の調整作業中、航海士Aが、乗組員Bの合図を確認しようとガードパイプに右足を掛けてハンドレールから舷外に身を乗り出そうとした際、ガードパイプを踏み外して、本件フェアリーダと本件係留索との間に右足が入ったため、船首方向への行きあしにより本件係留索が張って右足が挟まれたことにより発生したものと考えられる。</p>

再発防止策	<p>今後の同種事故等の再発防止に役立つ事項として、次のことが考えられる。</p> <ul style="list-style-type: none"> ・甲板作業を行う乗組員は、係留索や同索が掛けられたフェアリー

<p>ダにできる限り近づかないこと。また、係留索が掛けられたフェアリーダ付近で作業を行う必要がある場合、他のことに意識を向けず足下に十分注意すること。</p> <ul style="list-style-type: none">・ 甲板作業を行う乗組員は、岸壁上で合図を送る者との間に距離がある場合、合図を確認しようとしてガードパイプに足を掛けたり、ハンドレールから舷外に身を乗り出したりせず、トランシーバー等の通信手段を用いることが望ましい。
--	--
