## 船舶事故調査報告書

令和4年9月14日

運輸安全委員会（海事専門部会）議決

事故種類	乗組員死亡
発生日時	不明（令和4年3月23日 16時30分ごろ～17時50分ごろの間）（医師による船長死亡推定時刻：17時ごろ）
発生場所	和歌山県串本町下田原漁港南西方沖 下田原港南防波堤灯台から真方位243°960m付近 （概位 北緯33°31.6′ 東経135°51.9′）
事故の概要	漁船和丸は、刺し網漁の操業を行う目的で出航したのち、船長が落水して溺死した。
事故調査の経過	令和4年4月5日、本事故の調査を担当する主管調査官（神戸事務所）ほか1人の地方事故調査官を指名した。 原因関係者からの意見聴取は、本人が本事故で死亡したため、行わなかった。
事実情報 船種船名、総トン数 船舶番号、船舶所有者等 L×B×D、船質 機関、出力、進水等	漁船 和丸、0.4トン WK3-19357（漁船登録番号）、個人所有 5.40m(Lr)×1.28m×0.65m、FRP ガソリン機関、漁船法馬力数30、昭和60年8月26日
乗組員等に関する情報	船長 72歳 一級小型船舶操縦士・特殊小型船舶操縦士・特定 免許登録日 平成16年11月22日 免許証交付日 令和元年10月28日 （令和6年11月21日まで有効）
死傷者等	死亡 1人（船長）
損傷	船外機の脱落（全損）
気象・海象	気象：天気 曇り、風向 北東、風力 3、視界 良好 海象：波高 約1.5m、水温 約17℃ 串本町には、3月22日22時17分に波浪注意報（有義波高3.0m以上）が発表され、本事故当時も継続中であった。
事故の経過	本船は、船長が1人で乗り組み、いせえび漁の刺し網を設置する目的で、令和4年3月23日15時40分ごろ、下田原漁港南方沖に向け、同漁港を出航した。 船長と同じ漁業協同組合に所属する僚船船長は、下田原漁港南西方沖において船首を北東方に向けて操業していたところ、16時30分

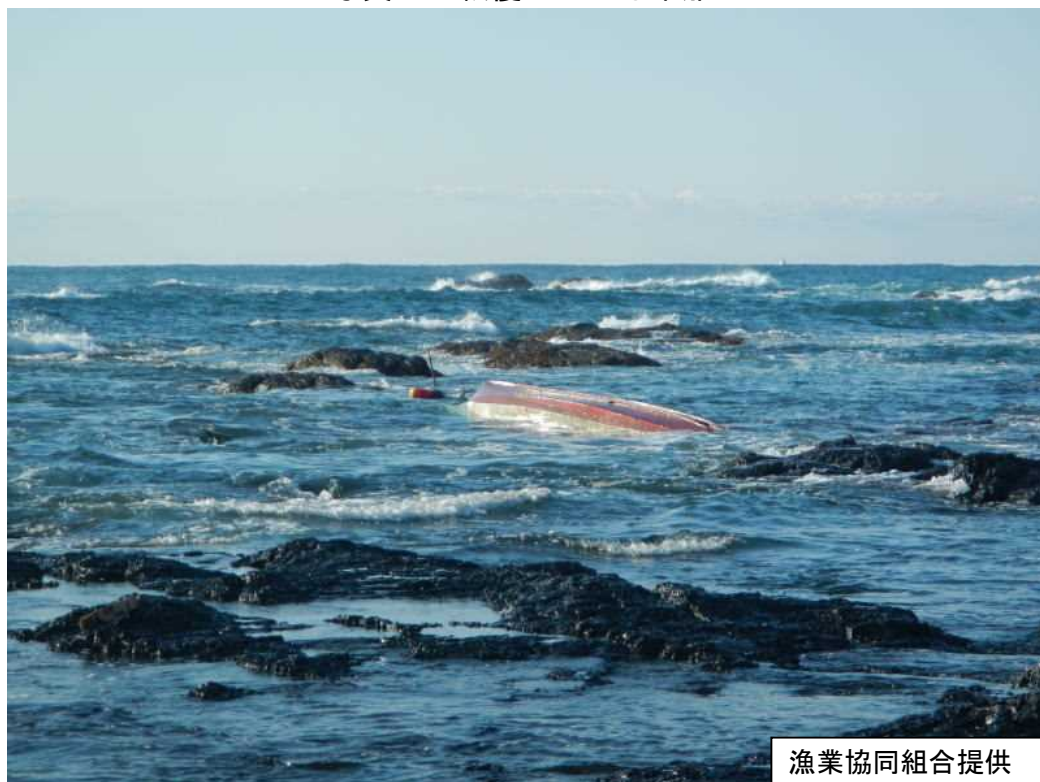
<p>ごろ、ふと船尾方を振り向いた際、約100mの場所に本船が移動してきたところを目撃した。</p> <p>僚船船長は、その後、刺し網1枚を設置して帰航した。</p> <p>下田原漁港を最後に出航した別の僚船船長は、帰航した際、本船以外は帰航しているものの、本船が帰航しておらず、本船を探しに再度出航したところ、17時50分ごろ同漁港南西方沖の岩場付近で転覆している本船、及び同岩場に打ち上げられている船長を発見し、119番通報を行った。</p> <p>船長は、その後、波にさらわれて行方不明となり、24日に捜索中の海上保安官により発見され、医師により死因が短時間での溺死、死亡推定時刻が23日17時ごろと検案された。</p> <p>(付図1 事故発生場所概略図、写真1 本船、写真2 転覆している本船 参照)</p>
<p>その他の事項</p>	<p>本船は、和船型の船外機船であった。</p> <p>本船は、船体に衝突痕などの損傷はなかった。</p> <p>船長が所属する漁業協同組合では、刺し網の設置場所の一部については組合員間の抽選で決定しており、組合員は抽選で決定した場所(以下「決定場所」という。)及び抽選対象外の場所に合計15枚まで刺し網を設置できることになっている。</p> <p>船長の刺し網は、本事故当時、決定場所に5枚設置されていたものの、抽選対象外の場所には設置されておらず、残りの刺し網が転覆している本船付近で発見された。</p> <p>僚船船長は、船尾方に本船を見た際、船長が決定場所での刺し網の設置を終え、抽選対象外の場所に設置するために移動して来たと思った。</p> <p>僚船船長は、船尾方の本船付近には既に僚船船長の刺し網の設置を終えていたので、さらに別の設置場所を探しながら移動中に磯波を受けて船長が落水したのかもしれないと本事故後に思った。</p> <p>本船及び船長は、僚船の船尾方に移動してきた場所よりもさらに下田原漁港から離れた干出浜(岩)で発見された。</p> <p>船長は、発見された際、チョッキ、迷彩服、ズボン、タイツ、靴下を着用し、防水型の携帯電話を身に付けていたが、救命胴衣を着用していなかった。</p> <p>船長が所属する漁業協同組合では、組合員に対して救命胴衣の着用を徹底させていたので、組合員はふだんから救命胴衣を着用していた。</p> <p>船長の家族によれば、船長はふだんから膨張式救命胴衣を着用していたものの、本事故当時、同胴衣が発見されなかったため、腰ひものバックルが締められておらず、同胴衣が脱げた可能性があるのではないかと本事故後に思った。</p>

写真2 転覆している本船
