船舶事故調査報告書

事故種類	乗揚
発生日時	令和3年8月22日 00時30分ごろ
発生場所	石川県小松市安宅港口付近 安宅三等三角点から真方位341°440m付近 （概位 北緯36°25.4′ 東経136°25.0′）
事故の概要	プレジャーボート五月丸は、南東進中、消波ブロックに乗り揚げた。 五月丸は、右舷船底部の破口等を生じた。
事故調査の経過	令和3年8月25日、本事故の調査を担当する主管調査官（神戸事務所）ほか1人の地方事故調査官を指名した。 原因関係者から意見聴取を行った。
事実情報 船種船名、総トン数 船舶番号、船舶所有者等 L×B×D、船質 機関、出力、進水等	プレジャーボート 五月丸、2.3トン IK3-21333（漁船登録番号）、個人所有 8.02m（Lr）×2.36m×0.82m、FRP ディーゼル機関、96.4kW、昭和62年7月 第244-11022号（船舶検査済票の番号）
乗組員等に関する情報	船長 74歳 一級小型船舶操縦士・特殊小型船舶操縦士・特定 免許登録日 平成15年10月24日 免許証交付日 平成30年10月22日 （令和5年10月23日まで有効）
死傷者等	なし
損傷	右舷船底部に破口等（全損）
気象・海象	気象：天気 晴れ、風向 西、風力 3、視界 良好 海象：波高 約0.5m、潮汐 上げ潮の中央期 日没時刻：8月21日18時38分ごろ（金沢）
事故の経過	本船は、船長が1人で乗り組み、知人3人（以下それぞれ「同乗者A」、「同乗者B」、「同乗者C」という。）を乗せ、いか釣りの目的で、令和3年8月21日17時50分ごろ、‘小松市北東方約4海里沖の釣り場’（以下「本件釣り場」という。）に向け、‘小松市安宅漁港の係留場所’（以下「本件係留地」という。）を出航した。 本船は、18時10分ごろ本件釣り場に到着後釣りをを行い、22日

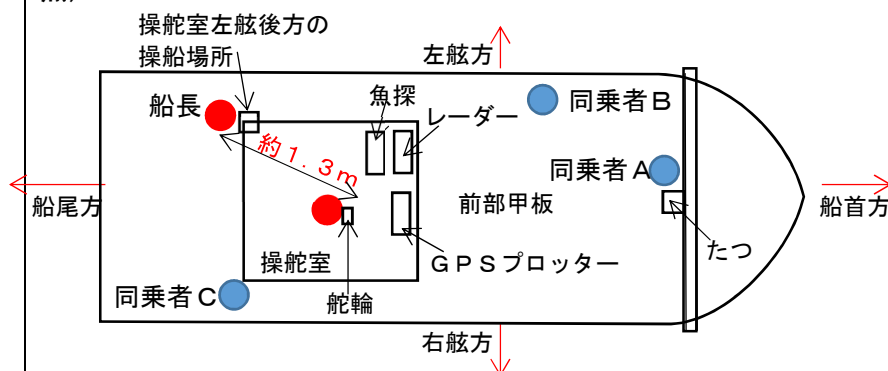
図1 本船の配置状況

本船は、船長が東突堤までの海面を、同乗者Aが船首部のたつ付近でクーラーボックスに腰掛けて船首方を、及び、同乗者Cが操舵室右舷後方で立って右舷方をそれぞれ目視して航行を続けた。（図1参照）

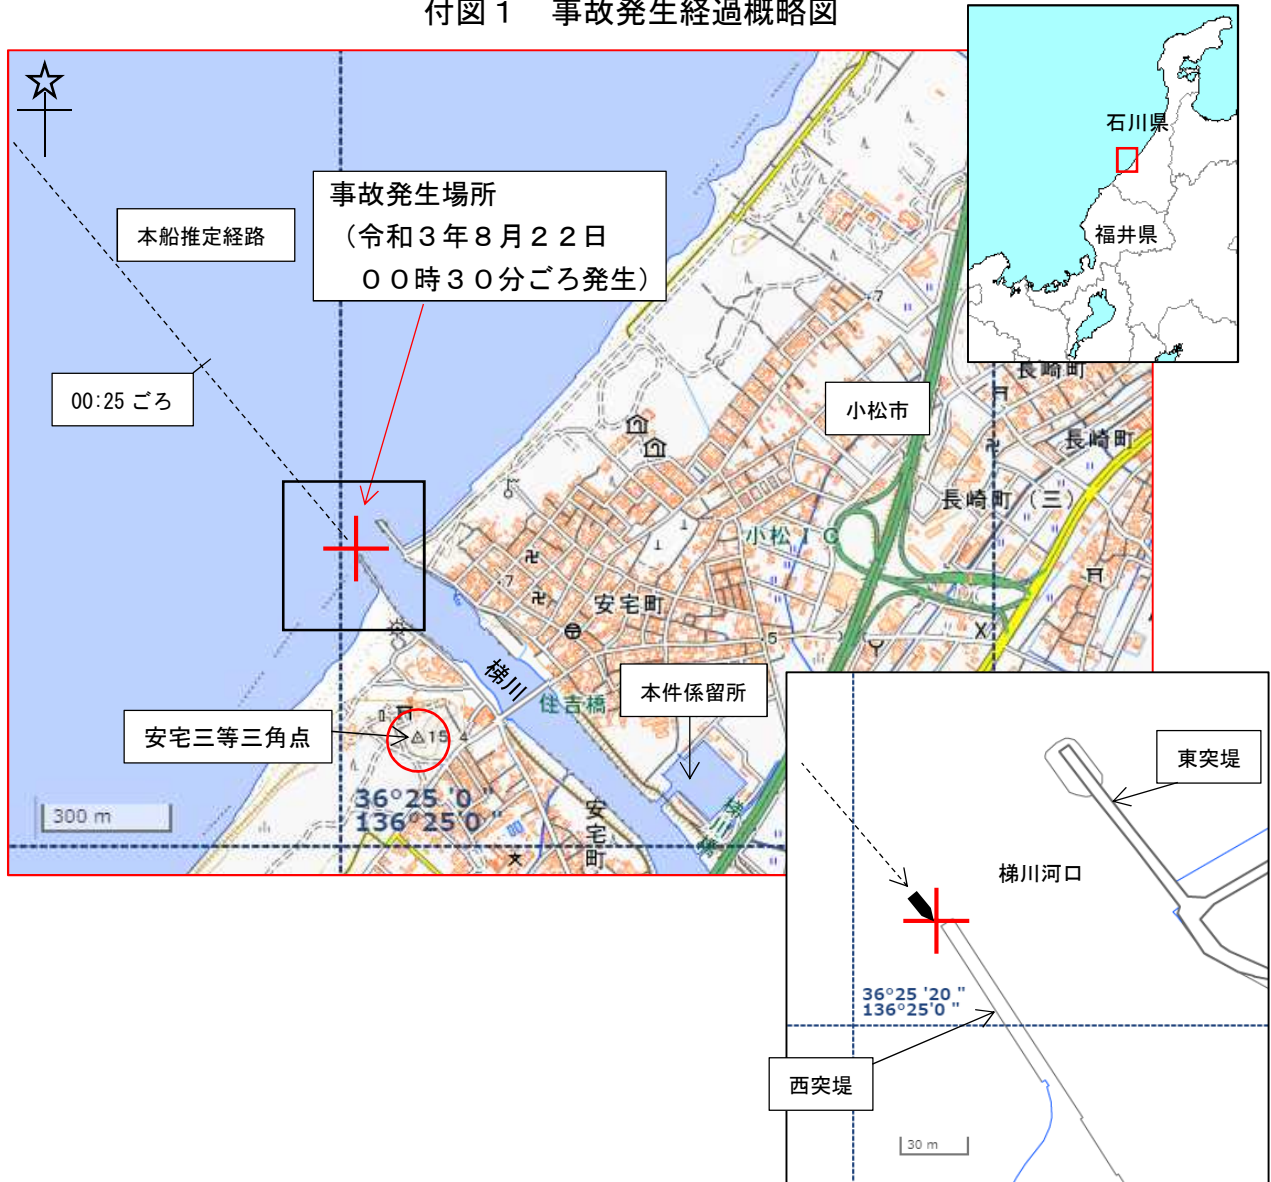
付図1 事故発生経過概略図

船長は、東突堤の水銀灯を左舷正横付近に視認後、同乗者Aが船首部で急に大きく右手を上げたように見え、咄嗟に右舵を取ったところ、船底部に衝撃を感じ、00時30分ごろ本船が西突堤先端の消波ブロックに乗り揚げたことを認めて機関を中立状態とした。

<p>あると思い、東突堤までの海面を注視していたものと考えられる。</p> <p>船長は、操舵室左舷後方の約1.3m離れた操舵場所から、操舵室内のGPSプロッター及びレーダーを確認することが可能であったが、東突堤までの海面を注視して操船していたことから、本船が西突堤に向かっていたことに気付かなかったものと考えられる。</p>
原因	<p>本事故は、夜間、本船が、梯川河口付近を南東進中、船長が、本船が東突堤と西突堤の中央に向けて航行していると考え、東突堤までの海面を注視して航行を続けたため、本船が西突堤に向かっていたことに気付かず、西突堤先端の消波ブロックに乗り揚げたものと推定される。</p>
再発防止策	<p>今後の同種事故等の再発防止に役立つ事項として、次のことが考えられる。</p> <ul style="list-style-type: none"> ・ 船長は、夜間、狭い入口に接近する場合、一旦同水道等の手前でGPSプロッター及びレーダーで船位を確認すること。 ・ 船長は、同乗者に見張りを依頼して航行する場合においても、船長としての職務を自覚し、航海計器等を活用して自ら船位及び周囲の状況把握に努めること。

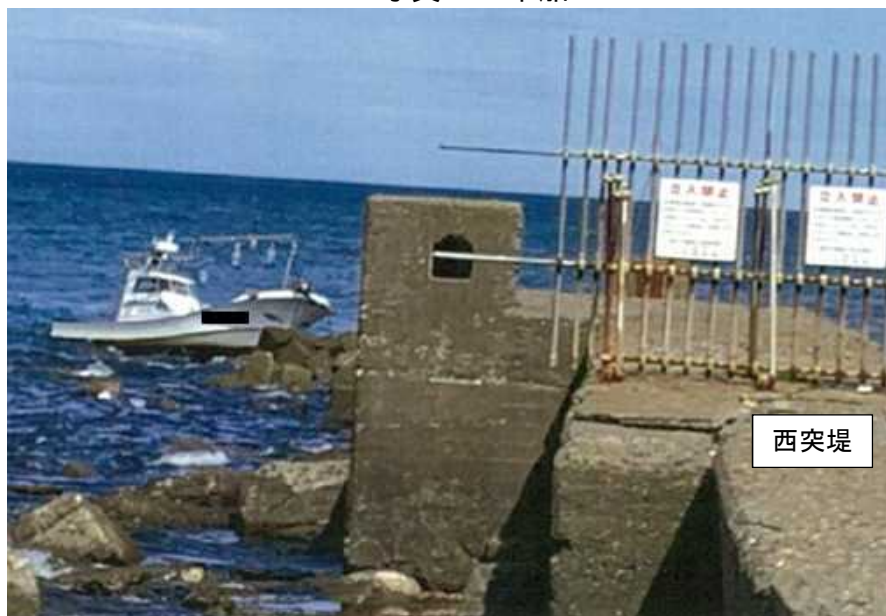
写真1 本船

<p>船長は、01時00分ごろ来援した消防署員の協力を得て船固めしたのち、3人の同乗者と共に下船し、西突堤から上陸した。</p> <p>本船は、22日17時00分ごろ、船尾が沈没している状況を確認されたのち廃船処理された。</p> <p>(付図1 事故発生経過概略図、写真1 本船、写真2 梯川の河口参照)</p>
<p>その他の事項</p>	<p>本船の喫水は、船首約0.4m、船尾約1.0mであった。</p> <p>同乗者Aは、本事故直前に両手を船首部に置いて船首方数m先の暗い海面を見ていたところ、海面上に消波ブロックを認め、危ないと立ち上がり船尾方を振り向いた直後、衝撃を感じた。</p> <p>同乗者Cは、右舷方の見張りを行っていたが、暗い海面が見えていただけであった。</p> <p>同乗者A及び同乗者Cは、本船が速力を減じて見張りを開始し、約5分後に同じ針路のまま乗り揚げたと本事故後に思った。</p> <p>本船は、乗り揚げた際の衝撃が倒れるほどではなかったため、誰も負傷しなかった。</p> <p>船長は、出航時には、日没前で周囲の状況も視認できるので、同乗者に見張りを依頼せず、操舵室で操船にあたっていたが、本事故時、日没後で周囲が暗く、海面付近を確認しながら操船したいと思い、操船場所を操舵室左舷後方に移動し、同乗者にも見張りを依頼した。</p> <p>船長は、操舵室左舷後方の約1.3m離れた操舵場所から、操舵室内のGPSプロッター及びレーダーを確認することが可能であったが、東突堤までの海面を注視して操船していた。</p> <p>海上保安庁によれば、沈没後の本船から取り出した本船のGPS記録では、本船は漁場から西突堤に向かって直進した状態で本事故が発生していた。</p>
<p>分析</p> <p>乗組員等の関与</p> <p>船体・機関等の関与</p> <p>気象・海象等の関与</p> <p>判明した事項の解析</p>	<p>あり</p> <p>なし</p> <p>なし</p> <p>本船は、梯川河口付近を南東進中、船長が、本船が東突堤と西突堤の中央に向けて航行していると考え、東突堤までの海面を注視して航行を続けたことから、本船が西突堤に向かっていたことに気付かず、西突堤先端の消波ブロックに乗り揚げたものと推定される。</p> <p>船長は、東突堤と西突堤の中央に向かうように東突堤に設置されている2つの水銀灯を船首目標に定めたことから、本船が東突堤と西突堤の中央に向けて航行していると考えたものと考えられる。</p> <p>船長は、本船に乗船した経験のある同乗者A及び同乗者Cに、本船に危険があれば手を振るように依頼し、それぞれ船首方及び右舷方の見張りに配置したことから、航行の支障があれば同乗者からの報告が</p>

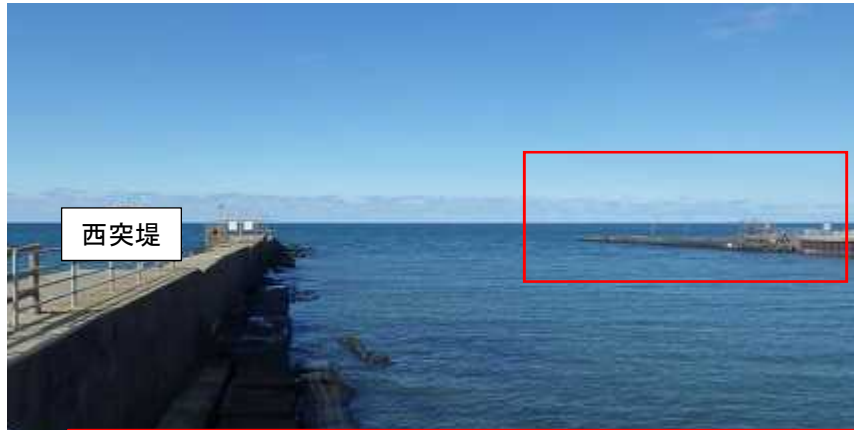
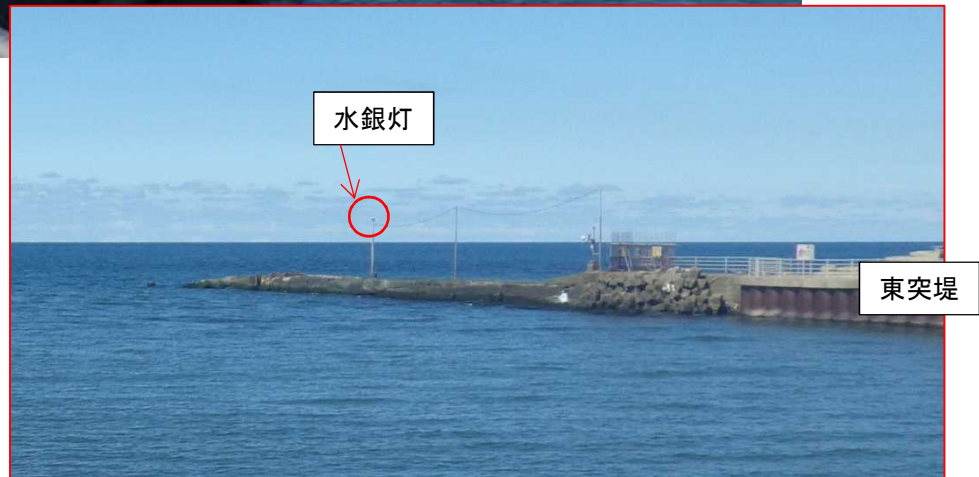
写真2 梯川の河口

本船は、‘梯川の河口に陸岸から長さ約100～150m北西方（325～330°）へ突き出た東西の突堤’（以下それぞれ「東突堤」、「西突堤」という。）の中央に向かうように、船長が東突堤に設置されている2つの水銀灯を船首目標として、時速約20kmで南東進した。

船長は、00時25分ごろ、時速約7kmに減速して操船場所を操舵室内から操舵室左舷後方へ変更し、東突堤及び西突堤の幅が約80mと狭く、両突堤の周囲には消波ブロックが存在するので、本船に乗船した経験のある同乗者A及び同乗者Cをそれぞれ船首方及び右舷方の見張りに配置し、本船に危険があれば手を振るように依頼した。
