# 船舶事故調査報告書

令和4年10月26日  
 運輸安全委員会（海事専門部会）議決  
 委員 佐藤 雄二（部会長）  
 委員 田村 兼吉  
 委員 岡本 満喜子

事故種類	火災
発生日時	令和3年9月2日 19時13分ごろ
発生場所	東京都八丈町八丈島南南東方沖 八丈島灯台から真方位163°228海里（M）付近 （概位 北緯29°26.0′ 東経141°09.0′）
事故の概要	漁船第十八和丸 <sup>かず</sup> は、南進中、機関室で火災が発生した。 第十八和丸は、機関室等に焼損を生じた。
事故調査の経過	令和3年9月9日、本事故の調査を担当する主管調査官（横浜事務所）ほか1人の地方事故調査官を指名した。 原因関係者から意見聴取を行った。
事実情報 船種船名、総トン数 船舶番号、船舶所有者等 L×B×D、船質 機関、出力、進水等	漁船 第十八和丸、76.57トン 124803、個人所有 24.25m（Lr）×5.50m×2.30m、FRP ディーゼル機関、船内機、411kW、昭和56年10月25日 4サイクル、回転数毎分790、6気筒、ボア200mm、使用燃料 A重油
乗組員等に関する情報	船長 47歳 四級海技士（航海）（履歴限定） 免許年月日 平成7年6月15日 免状交付年月日 令和2年4月6日 免状有効期間満了日 令和7年9月20日 機関長 41歳 四級海技士（機関）（履歴限定、機関限定） 免許年月日 平成14年6月19日 免状交付年月日 平成29年6月8日 免状有効期間満了日 令和4年6月18日
死傷者等	軽傷 1人（機関長）
損傷	機関室等に焼損（全損）
気象・海象	気象：天気 晴れ、風向 南西、風力 4、視界 良好 海象：波高 約1.0～1.5m 日没時刻：17時57分ごろ
事故の経過	本船は、船長及び機関長ほか7人（フィリピン共和国籍）が乗り組

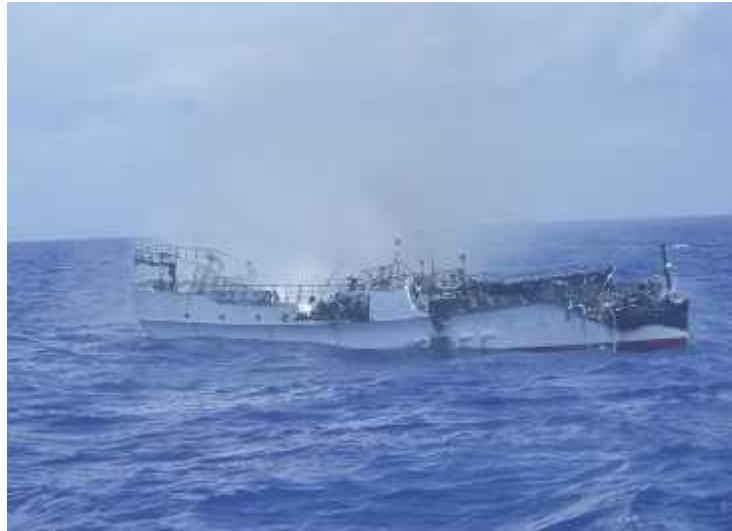
写真1 本船延焼中の状況

船長は、消火不可能と判断して乗組員に退船の指示を出し、甲板員の1人と共に救命筏を降下した後、レーダトラスポンダー等を持ち出し、救命胴衣を着用して船首甲板に出たところ、船尾方煙突後方付近から炎が立ち上がっているのを見た。

本船は、来援した僚船が警戒監視する中、巡視船により消火作業が行われたが、9月3日12時10分ごろ本事故発生付近において沈没した。
