船舶事故調査報告書

事故種類	沈没																																							
発生日時	令和4年3月14日 07時00分ごろ																																							
発生場所	京浜港東京第3区の建材ふ頭南側（東京都江東区東雲 ^{しののめ} 2丁目） 東京木材投下泊地防波堤西灯台から真方位329° 1.3海里（M）付近 （概位 北緯35° 38.2′ 東経139° 48.2′）																																							
事故の概要	クレーン台船 ^{ふるかわ} 古川17号は、スパッドを併用して錨泊中、浸水して沈没した。																																							
事故調査の経過	令和4年3月15日、本事故の調査を担当する主管調査官（横浜事務所）ほか1人の地方事故調査官を指名した。 原因関係者から意見聴取を行った。																																							
事実情報 船種船名、総トン数 船舶番号、船舶所有者等 L×B×D、船質 機関、出力、進水等	クレーン台船 古川17号、約749トン なし、株式会社古川組（A社） 52.0m×16.0m×2.5m、鋼 機関なし、昭和55年（建造）																																							
乗組員等に関する情報	作業責任者 32歳																																							
死傷者等	なし																																							
損傷	船尾部の船底中央及び船首側のスパッドの架台取付部等に亀裂、船尾側のスパッドに折損等（全損）																																							
気象・海象	気象：天候 曇り、視程 約15km 本事故現場の東方約3Mに位置する江戸川臨海地域気象観測所の観測値は、次のとおりであり、3月14日00～04時までの間に約14～17m/sの最大瞬間風速が観測されていた。

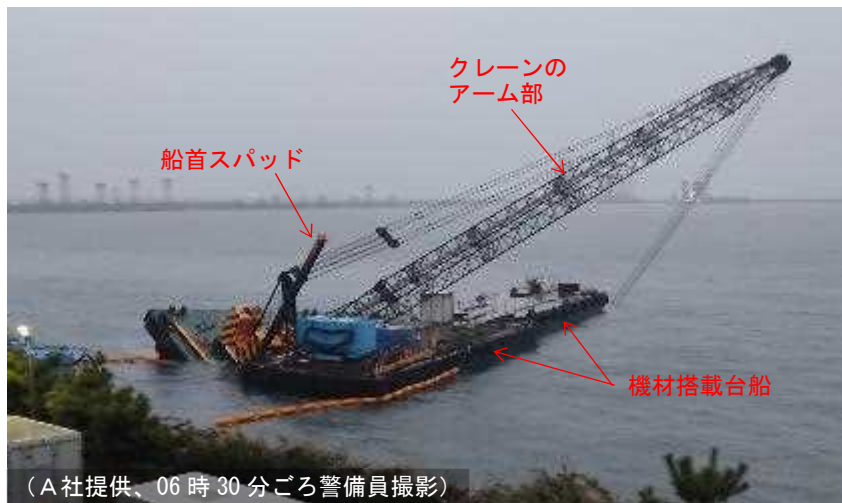
写真2 本船の傾斜の状況

本船は、14日06時30分ごろ近隣施設の警備員により傾斜していることが確認され、現場に急行した現場代理人及び作業責任者を含むA社の担当者らにより、船尾左舷側に傾斜して甲板上まで浸水している状態が確認された後、07時00分ごろクレーンのアーム部を海面に出した状態で沈没した。（写真2、写真3参照）

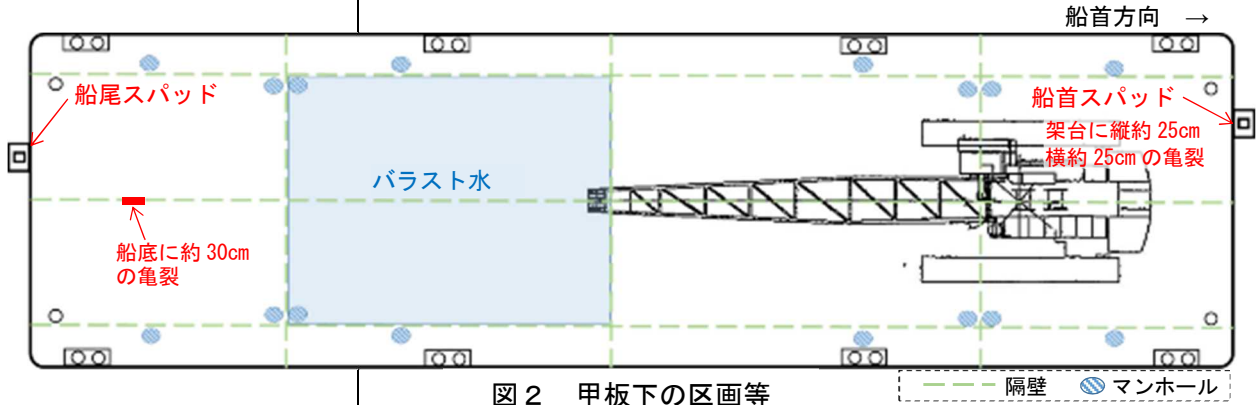
図2 甲板下の区画等

本船は、浮揚作業時の潜水調査により、船尾部の船底中央に長さ約30cmの、船首スパッドの架台取付部に縦に約25cm横に約

25 cm の亀裂が確認され、この2箇所 の亀裂に防水措置を施したところ、船内への新たな浸水は認められなかった。(図2、写真4、写真5参照)

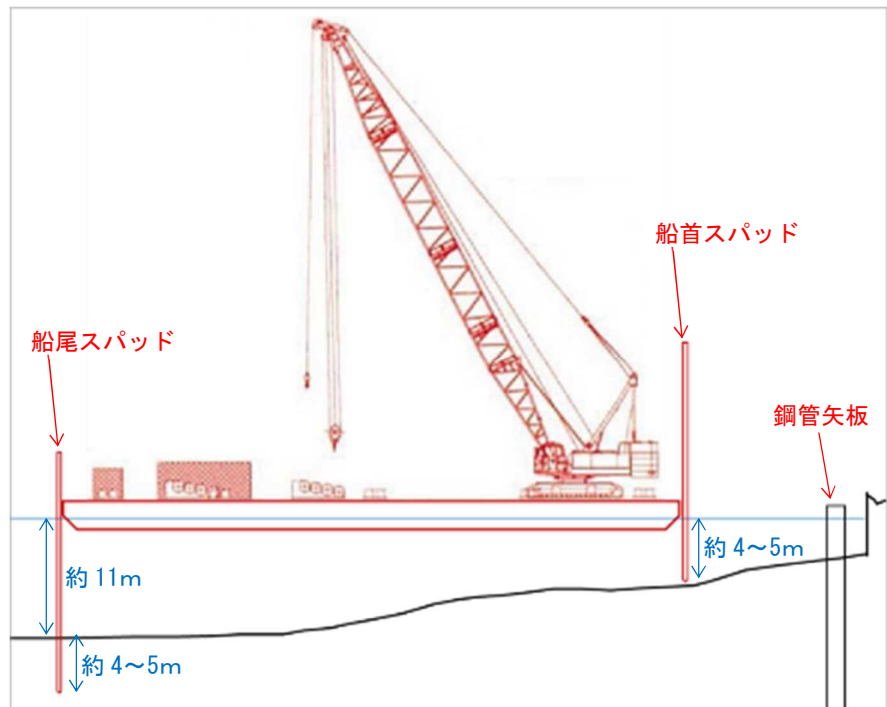
図3 錨泊時のスパッドの状況

船首スパッド及び船尾スパッドは、いずれも長さが20mで、クレーンにより架台を通して自重で海底に突き立て、潮位の変化に応じて船体が上下できる構造となっており、本事故当時、船尾スパッドが水深約11mの海底（低質泥）に約4～5m突き刺さり、船首スパッドが水深約4～5mの海底（護岸の基礎石）に着底している状態であった。(図3参照)

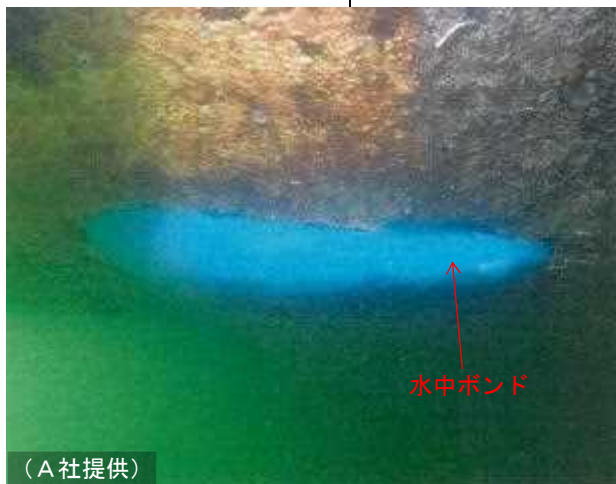
写真4 船尾部の船底中央の亀裂

<p>る船体の動揺又は船尾部の沈下により船首スパッドの架台取付部に負荷が掛かり、同取付部に亀裂が生じた可能性があると考えられる。</p> <p>② 船尾部の船底</p> <p>本船は、船尾スパッドが船体の動揺により折損し、船体の動きが制限されて動揺による負荷がスパッド架台を通して船体に伝わり、同架台に凹損、船底部に亀裂を生じた可能性があるが、亀裂部の腐食の状況等に関する情報を入手することができず、船尾部に亀裂が生じた経緯を明らかにすることはできなかった。</p> <p>③ 甲板下の隔壁</p> <p>本船は、甲板下の隔壁に各所で圧損が生じていたが、船体の浮揚作業前の隔壁の状況等に関する情報を入手することができず、浸水及び沈没時に生じたものか、船体の浮揚作業時に生じたものかを明らかにすることはできなかった。</p> <p>(3) 本船の整備及び点検</p> <p>本船は、甲板下の隔壁内の防錆処理が行われていなかったことから、隔壁に経年的な腐食が生じていたものと考えられる。</p> <p>本船は、バラスト水を積載した区画以外のマンホール蓋が、雨や波による浸水が生じない程度に固定ボルトが緩められており、また、複数のマンホールでパッキンに劣化が生じていたものと考えられる。</p> <p>(4) 浸水の経過</p> <p>本船は、船首スパッドの架台取付部及び船尾部の船底中央の亀裂から浸水し、隔壁の損傷箇所、マンホール蓋と甲板との隙間等から浸水が広がった可能性が考えられる。</p> <p>(5) 係留方法</p> <p>A社は、本件工事の作業がない期間に風速が10m/sを超える予報であったことから、パイラーに繋がる油圧ホースを外して本船を護岸から離し、より安全に係留しようと船首スパッド及び船尾スパッドを併用して錨泊させる係留方法を決定したのと考えられる。</p>
<p>原因</p>	<p>本事故は、京浜港東京第3区において、本船が、平均風速10m/s以上の南寄りの風が吹き、波高約1.0mの波を受ける状況下、船首を北方に向けて錨泊中、スパッドを併用して錨泊していたため、船体の動揺等による負荷がスパッドを通して船体に掛かり、船尾スパッドが折損するとともに船体に亀裂を生じ、浸水して沈没したのと考えられる。</p>

<p>再発防止策</p>	<p>A社は、本事故後、所有する作業台船について、マンホール蓋及び固定ボルトの緊急点検を実施するとともに、順次上架のうえ隔壁等の</p>

点検整備を行うこととした。

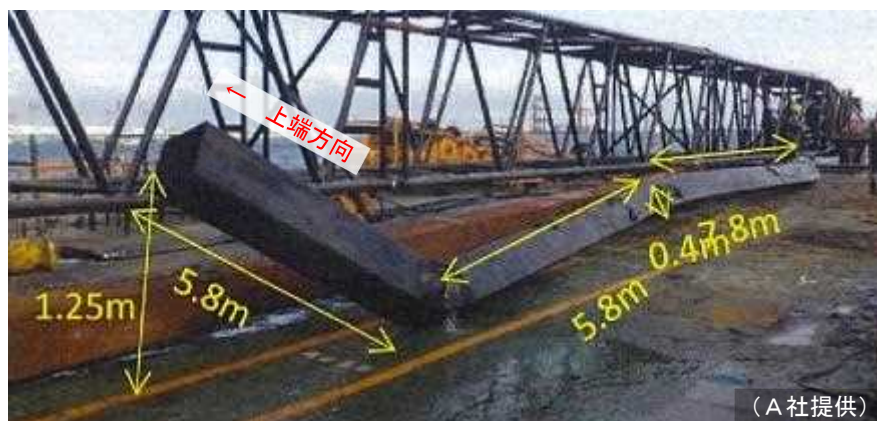
写真6 船尾スパッド（引揚げ時）

船首スパッド及び船尾スパッドの架台周辺には凹損が生じており、船尾スパッドは折損した状態で発見された。(写真6参照)

- ・スパッドを装備する船舶の担当者は、係留場所の地形、水深、底質等の状況や風向、風速、波高等を勘案し、スパッド使用の適否を検討すること。
