## 船舶事故調査報告書

令和4年10月26日

事故種類	乗組員死亡
発生日時	令和4年4月7日 06時15分ごろ
発生場所	千葉県旭市飯岡漁港南方沖 飯岡灯台から真方位191°5.7海里（M）付近 （概位 北緯35°36.0′ 東経140°43.0′）
事故の概要	漁船第八共成丸は、操業中、甲板員が揚網ローラに巻き込まれて死亡した。
事故調査の経過	令和4年4月20日、本事故の調査を担当する主管調査官（横浜事務所）ほか1人の地方事故調査官を指名した。 原因関係者から意見聴取を行った。
事実情報 船種船名、総トン数 船舶番号、船舶所有者等 L×B×D、船質 機関、出力、進水等	漁船 第八共成丸、14トン CB2-65214（漁船登録番号）、九十九里まき網漁業生産組合（A社） 18.50m（Lr）×5.06m×1.38m、FRP ディーゼル機関、610kW（動力漁船登録票による）、平成26年3月
乗組員等に関する情報	船長 57歳 一級小型船舶操縦士・特殊小型船舶操縦士・特定 免許登録日 平成16年7月26日 免許証交付日 平成30年12月17日 （令和6年7月25日まで有効） 甲板員A（インドネシア共和国籍） 25歳
死傷者等	死亡 1人（甲板員A）
損傷	なし
気象・海象	気象：天気 晴れ、風向 北東、風力 5、視界 良好 海象：波高 約1.0～1.5m 日出時刻：05時16分ごろ
事故の経過	本船は、船長及び甲板員Aほか8人（日本国籍3人、インドネシア共和国籍5人）が乗り組み、網船として僚船5隻と船団（以下「A船団」という。）を構成し、令和4年4月7日01時50分ごろ千葉県九十九里町片貝漁港を出港し、飯岡漁港南方沖の漁場に到着して04時00分ごろ2そうまき網漁の操業を開始した。

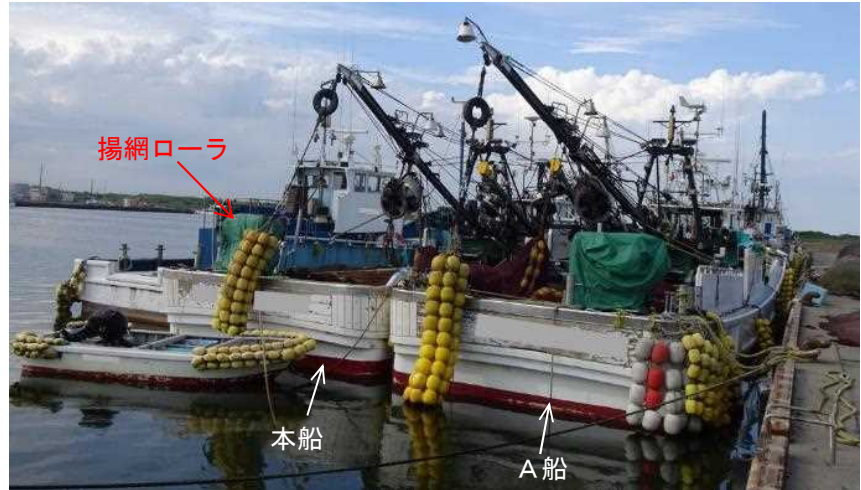
写真1 本船

A船団は、投網、環締、揚網等の各作業の後、本船及びもう1隻の網船（以下「A船」という。）が網を挟んで、本船の右舷側及びA船の左舷側から網を引き、両船の船尾に運搬船（以下「B船」という。）が右舷着けした状態で、05時30分ごろB船への漁獲（太刀魚）の積取り作業を開始した。（写真1参照）

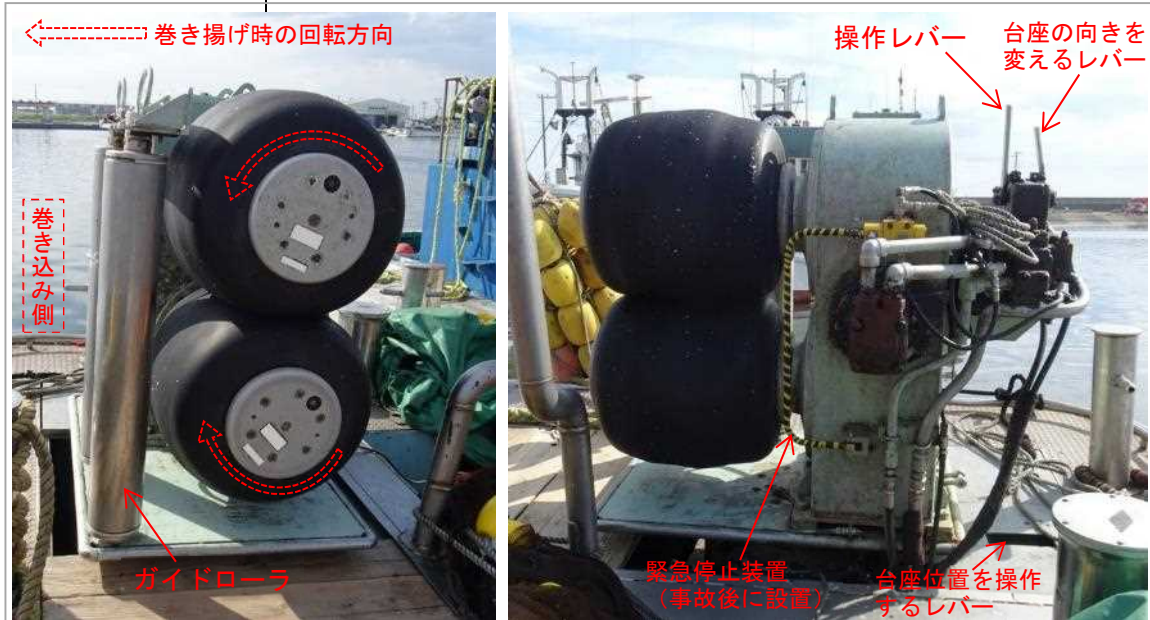
写真2 本件ローラ

本件ローラは、台座上にタイヤ状のゴム製ローラ2個を垂直方向に配置し、舷側から取り込んだ網や浮子<sup>あば</sup>をローラに挟み、ローラを回転させることで巻き上げる仕組みとなっており、ローラの外径が約50cm、幅が約55cmで、船尾部の甲板からローラ頂部までの高さが約130cmであった。

方向、回転速度の切替えを行い、もう一方のレバーで台座の向きを変え、甲板下のレバーで台座位置を船尾部の甲板に沿って移動できるようになっており、本事故当時、右舷端に移動し、網等を巻き入れる側（以下「巻き込み側」という。）が右舷側を向くように設置されていた。（写真2参照）

本件ローラは、巻き込み側に装備されたガイドローラが外されていた。

甲板員Aは、巻き揚げ時とは逆方向に回転（以下「逆回転」という。）している本件ローラに上半身が巻き込まれ、仰向<sup>あお</sup>けの状態<sup>あお</sup>で巻き込み側から出てくるところを目撃されたが、甲板員Aが巻き込まれる瞬間を目撃した者はいなかった。

船長は、本件ローラに挟んでいた浮子を外そうと、甲板員Aが本件ローラを逆回転させてローラの横から浮子を引き出す際、着用していたカップの袖等が巻き込まれて、頭部や上半身まで巻き込まれたと本事故後に思った。

<p>今後の同種事故等の再発防止に役立つ事項として、次のことが考えられる。</p> <ul style="list-style-type: none"><li>・ 漁船の乗組員は、揚網ローラから浮子を外す作業等を行う場合、ローラを操作する者と浮子等を扱う者とを別にして、連携しながら作業を行うこと。また、裾や袖口をしっかり抑えるなど巻き込まれ防止に留意すること。</li><li>・ 揚網ローラ等を装備する漁船の所有者は、ローラの緊急停止装置等を導入するなど、安全性の向上に努めること。</li></ul>
--	---
