# 船舶事故調査報告書

令和4年11月2日  
 運輸安全委員会（海事専門部会）議決  
 委員 佐藤 雄二（部会長）  
 委員 田村 兼吉  
 委員 岡本 満喜子

事故種類	衝突（岸壁）
発生日時	令和4年1月8日 14時55分ごろ
発生場所	東京都青ヶ島村青ヶ島港 青ヶ島防波堤標識灯から真方位140° 140m付近 （概位 北緯32° 26.8′ 東経139° 45.6′）
事故の概要	貨客船あおがしま丸は、出港作業中、青ヶ島港内南東側の岸壁に衝突した。 あおがしま丸は、船尾部外板に破口を生じ、また、岸壁は、基礎部表面に欠損を生じた。
事故調査の経過	令和4年3月2日、本事故の調査を担当する主管調査官（横浜事務所）ほか1人の地方事故調査官を指名した。 原因関係者から意見聴取を行った。
<b>事実情報</b> 船種船名、総トン数 船舶番号、船舶所有者等 L×B×D、船質 機関、出力、進水等	貨客船 あおがしま丸、460トン 142049、伊豆諸島開発株式会社（A社）、独立行政法人鉄道建設・運輸施設整備支援機構 62.00m×10.80m×6.60m、鋼 ディーゼル機関2基、2,942kW（合計）、平成25年9月
乗組員等に関する情報	船長 59歳 三級海技士（航海） 免許年月日 昭和63年3月22日 免状交付年月日 平成30年2月7日 免状有効期間満了日 令和5年3月21日 航海士A 41歳 四級海技士（航海） 免許年月日 平成11年11月26日 免状交付年月日 令和2年5月26日 免状有効期間満了日 令和7年8月18日 航海士B 32歳 三級海技士（航海） 免許年月日 平成29年10月12日 免状交付年月日 令和元年12月25日

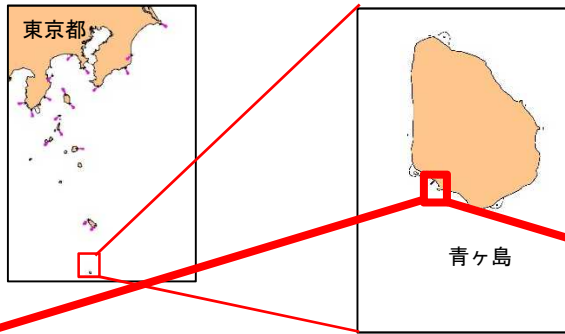
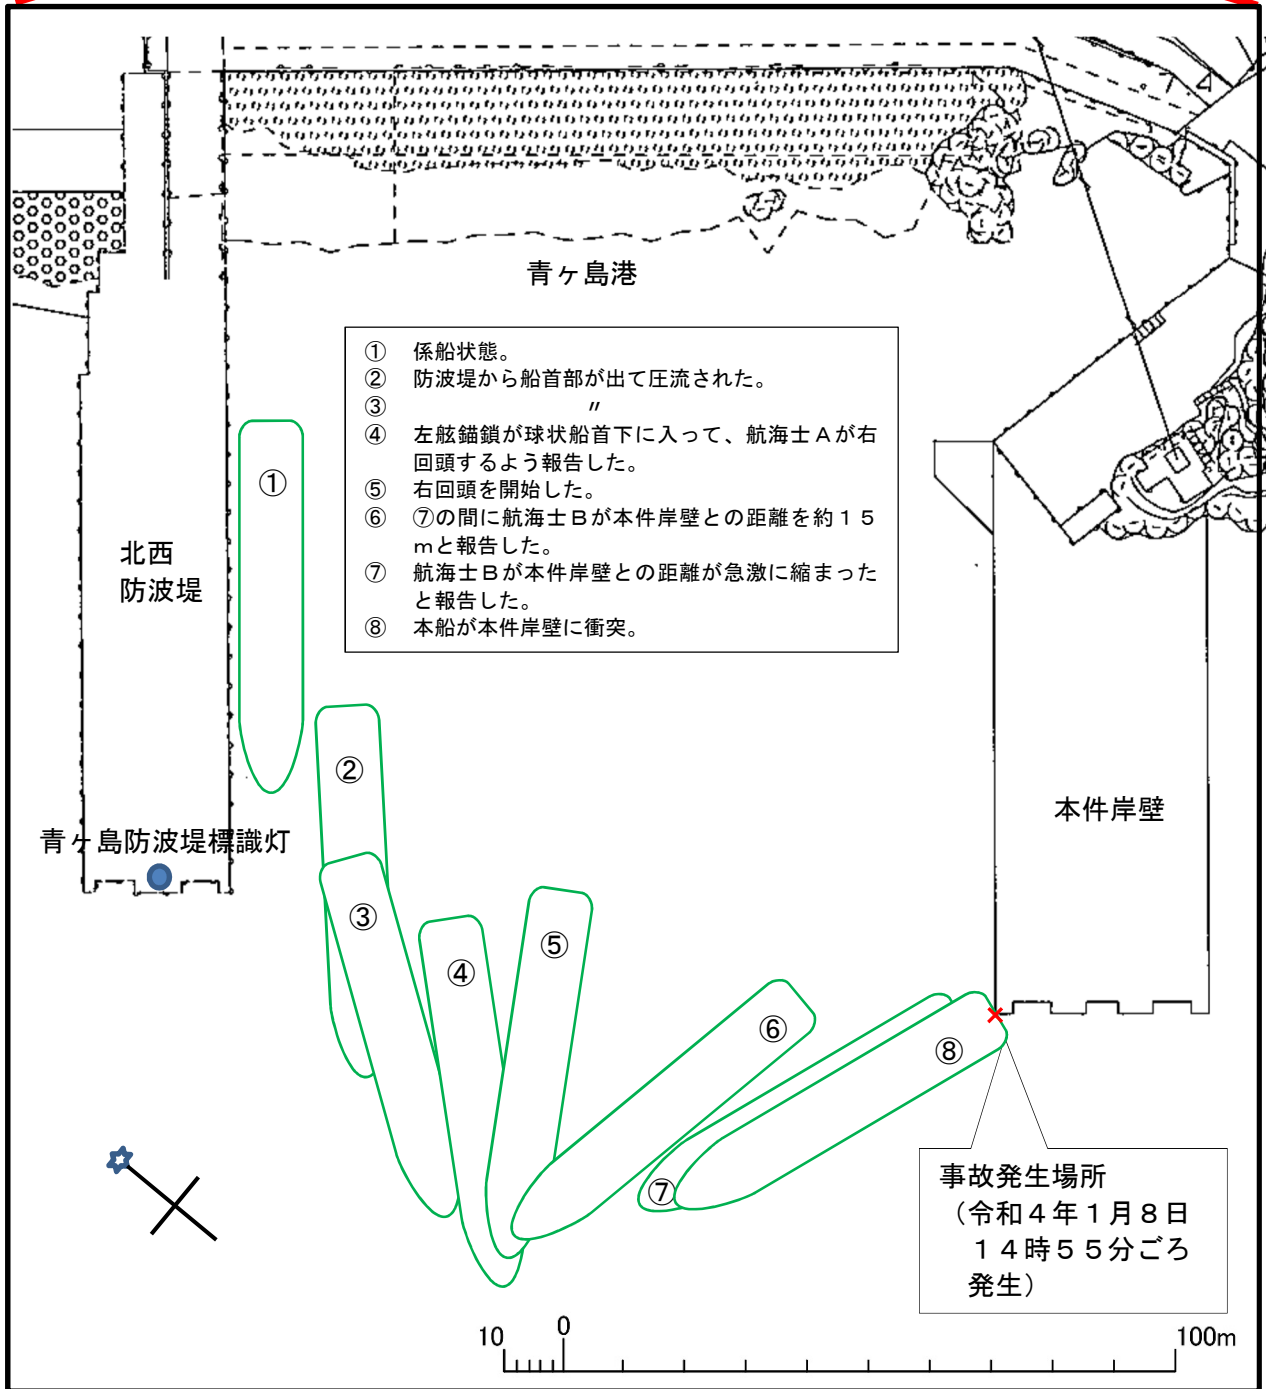
付図1 事故発生経過概略図

- ① 係船状態。
- ② 防波堤から船首部が出て圧流された。
- ③ //
- ④ 左舷錨鎖が球状船首下に入って、航海士Aが右回頭するよう報告した。
- ⑤ 右回頭を開始した。
- ⑥ ⑦の間に航海士Bが本件岸壁との距離を約15mと報告した。
- ⑦ 航海士Bが本件岸壁との距離が急激に縮まったと報告した。
- ⑧ 本船が本件岸壁に衝突。

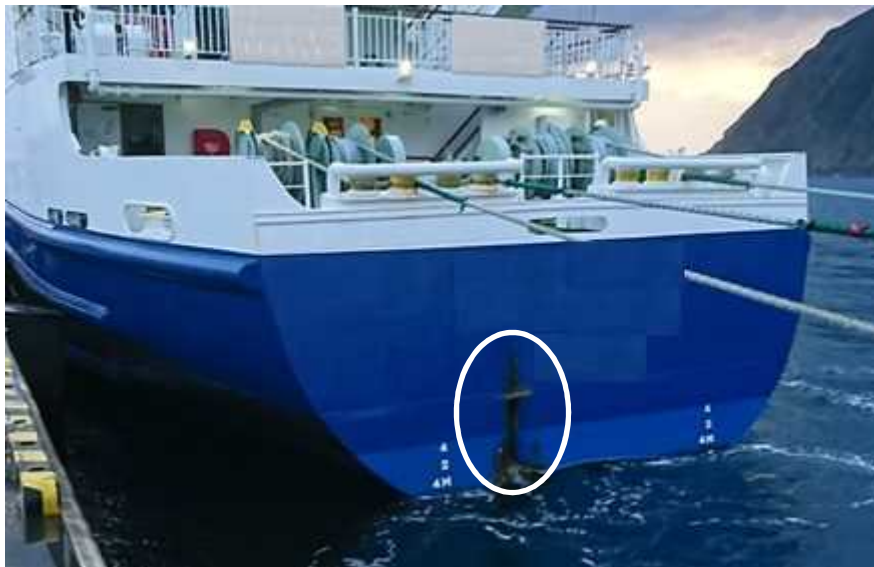
免状有効期間満了日 令和4年10月11日
死傷者等	なし
損傷	本船 船尾部外板に破口 岸壁 基礎部表面に欠損
気象・海象	気象：天気 晴れ、風向 北西、風速 約10m/s、視界 良好 海象：波高 約1.5m、潮汐 下げ潮末期、潮流 東方2～3kn
事故の経過	<p>本船は、船長、航海士A、航海士Bほか4人が乗り組み、コンテナ8個を積載して、令和4年1月8日14時50分ごろ、東京都八丈島底土港に向け、青ヶ島港の防波堤（以下「北西防波堤」という。）南東側岸壁からの離岸作業を開始した。</p> <p>本船は、当日、青ヶ島港に船首から入港し、西からの風と東方へ2～3ノットの潮流があったので左舷錨及び錨鎖4節ほどを投下し、同港内で左回頭したのち、北西防波堤南東側の岸壁に、船首を南西に向けて出船右舷着けで着岸していた。</p> <p>本船は、操舵室に船長及び機関長、船首部のB甲板に航海士Aほか1人、船尾部のC甲板に航海士Bほか2人が出港部署配置にそれぞれ就いていた。</p> <p>船長は、港内では風やバウスラスト等の音で指示が伝わらない可能性があったので、交互通話方式のトランシーバ（以下「本件トランシーバ」という。）で船首部及び船尾部の乗組員と連絡を取っていた。</p> <p>本船は、船長が操舵室右舷側で操船指揮をとり、全ての係船索を放して、錨鎖を巻き上げながら南西進した。</p> <p>本船は、船首が北西防波堤の南東端を通過したのち、船首が東方に圧流され始め、錨鎖を2節ほど巻き上げたところで錨鎖が球状船首の下に入り込んだので、航海士Aが、船長に右回頭して錨鎖を左舷側に戻すよう連絡した。</p> <p>本船は、バウスラスト、主機、舵を使用して右回頭を開始した。</p> <p>船長は、球状船首の下に入り込んだ錨鎖を右回頭しながら左舷側に戻したのち、青ヶ島港内の南東側の岸壁（以下「本件岸壁」という。）を右舷側にかわして、航海士Aの錨鎖の巻き上げ状況を確認しながら圧流されないように主機等を使用して出港しようと思った。</p> <p>船長は、航海士Bに本件岸壁との距離を報告するよう指示し、約15mと報告を受け、操舵室左舷側に移動して本件岸壁までの距離を目視で確認したのち、操舵室右舷側に戻った。</p> <p>航海士Aは、錨鎖の巻き上げを止めて、錨鎖の状態を見ていたところ、航海士Bの本件岸壁に近づいているとの報告を聞いて危険を感じ、錨鎖が巻き上げられる状態となったので、前進行きあしをつける目的で錨鎖の巻き上げを再開した。</p> <p>航海士Aは、錨及び錨鎖が海底に接していたので、錨鎖を巻き上げ</p>

写真2 本船船尾部の損傷状況

<p>の巻き上げを続けたことから、係駐力が減少して走錨したものと考えられる。</p>
原因	<p>本事故は、本船が、青ヶ島港において出港作業中、北西の風及び東方への潮流を船首方から受ける状況下、航海士Aが、船長に本件トランシーバで錨鎖の巻き上げ再開の報告を送話した後に船長が受話したことを確認することなく錨鎖の巻き上げを続けたため、係駐力が減少して走錨し、船長が航海士Bからの本件岸壁に急速に近づいているとの報告を受けてC P P等を操作したものの、南東方に圧流されて、船尾部が本件岸壁に衝突したものと考えられる。</p>
再発防止策	<p>A社は、本事故後、次の改善措置を採った。</p> <ul style="list-style-type: none"> <li>・船首部及び船尾部配置の乗組員からの報告を徹底させるため、報告の要領等を的確に行えるように教育指導を行った。</li> <li>・通信手段として、トランシーバの他、操船司令装置を併用して、船長からの指示等が確実に伝達されるようにした。</li> </ul> <p>今後の同種事故等の再発防止に役立つ事項として、次のことが考えられる。</p> <ul style="list-style-type: none"> <li>・船長は、出入港作業中、船首部、船尾部等の乗組員と確実に連絡できる通信手段を確保して、使用すること。</li> <li>・乗組員は、錨鎖の巻き上げ等を行う際、船長の了解を得てから実施すること。</li> <li>・船長、船舶所有者等は、事故発生後、速やかに海上保安庁等に通報すること。</li> </ul>
