## 船舶事故調査報告書

令和4年10月12日  
 運輸安全委員会（海事専門部会）議決  
 委員 佐藤 雄二（部会長）  
 委員 田村 兼吉  
 委員 岡本 満喜子

事故種類	乗組員行方不明
発生日時	不明（令和3年8月10日 朝～20日 00時05分ごろの間）
発生場所	不明（鹿児島県奄美市名瀬港～高知県土佐清水市足摺岬東方沖28海里（M）付近の間）
事故の概要	プレジャーヨットARCADIAは、無人の状態 <small>アルカディア</small> で漂流しているところを発見され、船長が行方不明となった。
事故調査の経過	令和3年9月13日、本事故の調査を担当する主管調査官（神戸事務所）ほか1人の地方事故調査官を指名した。 原因関係者からの意見聴取は、本人が本事故で行方不明となっているため、行わなかった。
事実情報 船種船名、総トン数 船舶番号、船舶所有者等 L×B×D、船質 機関、出力、進水等	プレジャーヨット ARCADIA、5トン未満 242-25796 沖縄、個人所有 8.53m (Lr) × 3.08m × 1.32m、FRP ディーゼル機関、11.80kW、平成14年2月
乗組員等に関する情報	船長 70歳 一級小型船舶操縦士・特殊小型船舶操縦士・特定 免許登録日 平成16年4月9日 免許証交付日 令和元年7月5日 (令和6年7月4日まで有効)
死傷者等	行方不明 1人（船長）
損傷	なし
気象・海象	(1) 8月10日ごろの奄美大島周辺の状況 ① 8月10日（06時ごろ） 気象：天気 晴れ、風向 南西、風力 3、視界 良好、気温 24.9℃ 海象：うねり 波向南、波高約1.5m 日出時刻：05時49分ごろ ② 奄美地方北部では、8月7日に強風注意報（発表基準：海上15m/s）が、8日に波浪注意報（発表基準：有義波高2.5m）がそれぞれ発表されたが、9日に両注意報が解除された。 (2) 8月10日以降の奄美大島～足摺岬東方沖の状況 ① 風向及び波向：南寄り、風力 3～5、波高 約1.5～

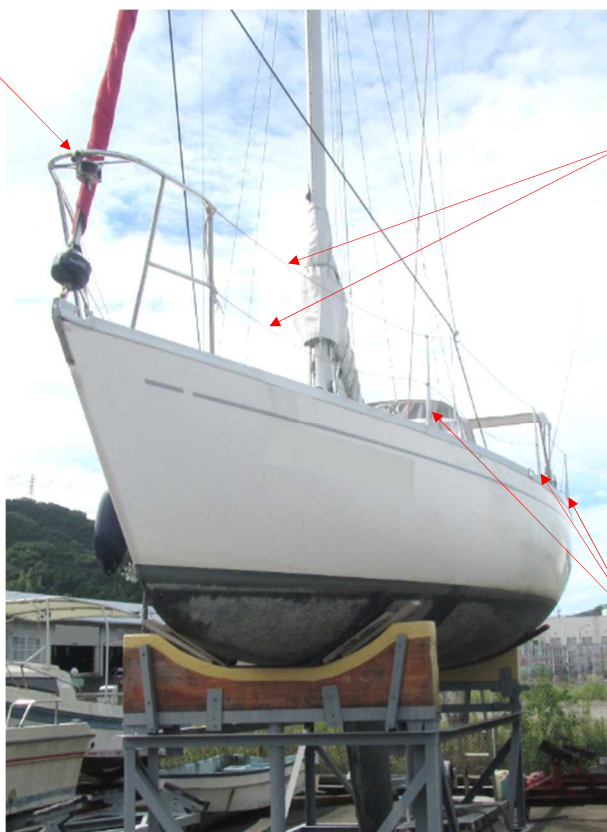
### 写真3 本船（左舷船首部）

パルピット(船首部)  
甲板上高さ：  
約0.75m

スターション  
甲板上高さ：  
約0.65m

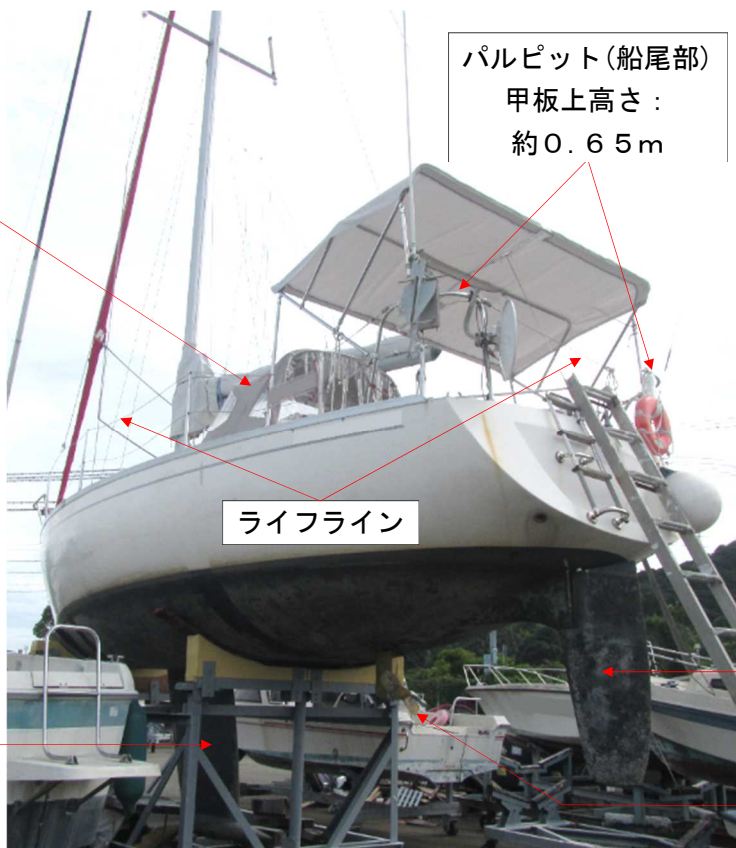
### 写真4 本船（左舷船尾部）

パルピット(船尾部)  
甲板上高さ：  
約0.65m

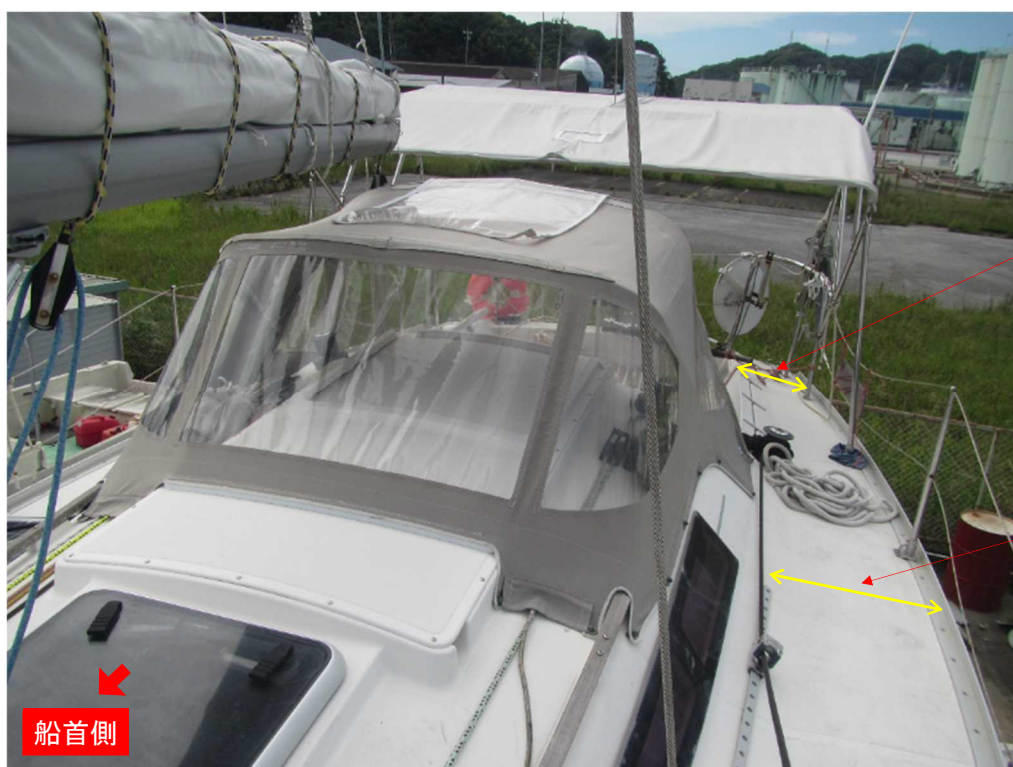
写真8 本船（デッキ左舷側）

コックピット横のデッキ幅（船尾端付近）：  
約0.40m

ドジャー横のデッキ幅：  
約0.65m
