船舶事故調査報告書

事故種類	衝突
発生日時	令和3年10月22日 15時42分ごろ
発生場所	高知県高知市高知港 高知港東第1防波堤西灯台から真方位287°510m付近 （概位 北緯33°30.3′ 東経133°35.2′）
事故の概要	<p>押船第十八大清丸は、起重機船第八太清丸と一体で押船列を構成して右旋回中、また、プレジャーボート海友丸は、船首を西方に向けて錨泊中、第八太清丸と海友丸とが衝突した。</p> <p>海友丸は、同乗者1人が死亡及び船長が負傷し、左舷船尾部等の圧壊を生じ、また、第八太清丸は、左舷船首部に擦過傷を生じた。</p>
事故調査の経過	<p>令和3年10月28日、本事故の調査を担当する主管調査官（神戸事務所）ほか1人の地方事故調査官を指名した。</p> <p>原因関係者から意見聴取を行った。</p>
事実情報 船種船名、総トン数 船舶番号、船舶所有者等 L×B×D、船質 機関、出力、進水等	<p>A 押船 第十八大清丸、19トン 282-11319高知、中山興業株式会社（A社） 11.95m（Lr）×4.91m×2.24m、鋼 ディーゼル機関、735.50kW、昭和62年5月</p> <p>B 起重機船 第八太清丸、約1,174トン なし、（A社） 50.00m×19.00m×3.50m、鋼 なし、不詳</p> <p>C プレジャーボート 海友丸、5トン未満 282-14529高知、個人所有 5.22m（Lr）×1.79m×0.89m、FRP ガソリン機関（船外機）、29.40kW、平成4年10月</p>
乗組員等に関する情報	<p>A 船長A 49歳 一級小型船舶操縦士・特殊小型船舶操縦士・特定 免許登録日 平成13年6月15日 免許証交付日 令和3年3月29日 （令和8年6月14日まで有効）</p> <p>C 船長C 75歳 二級小型船舶操縦士・特定</p>

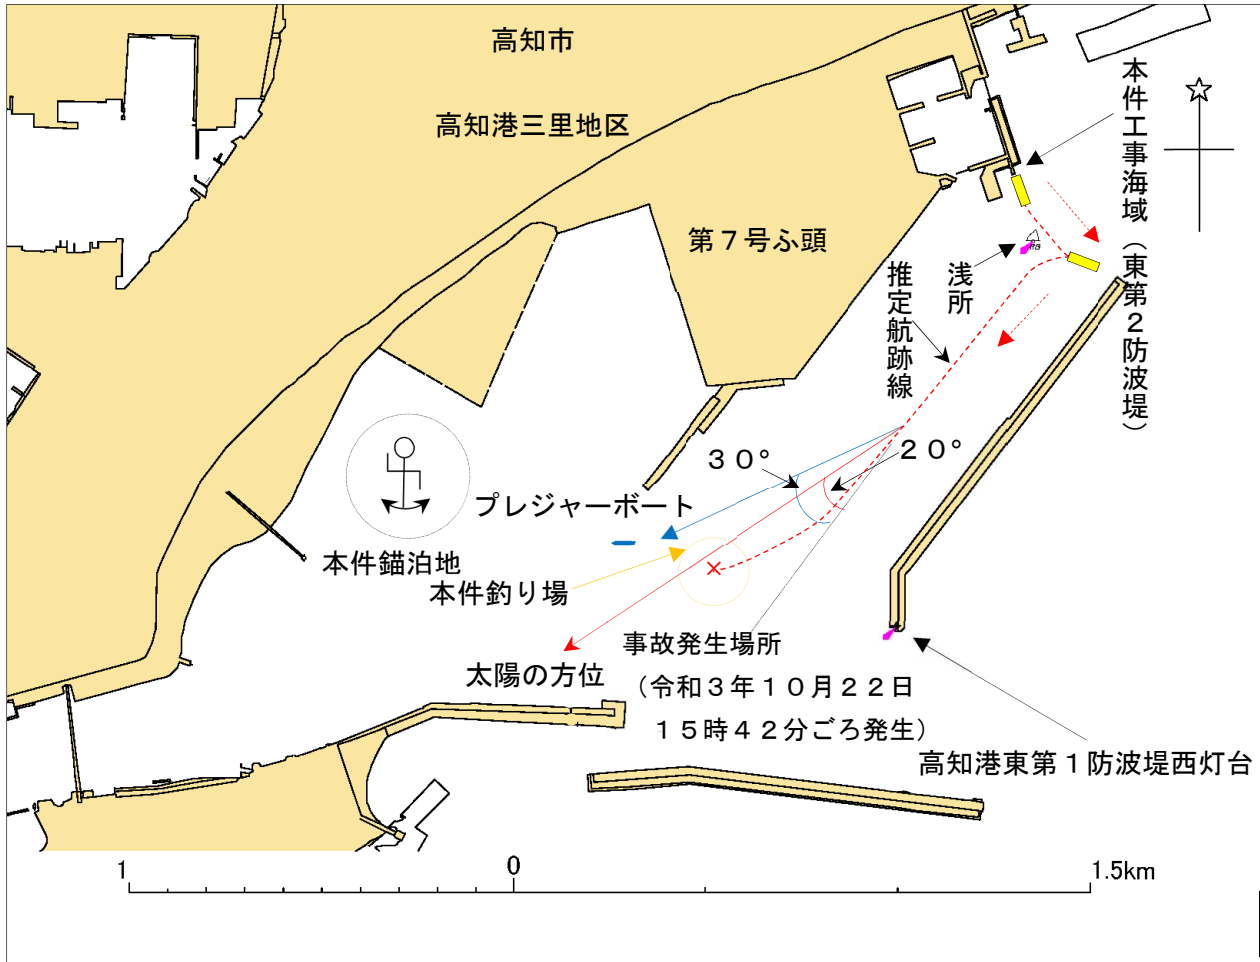
付図1 事故発生経過概略図

A船押船列は、船首を約220°（真方位、以下同じ。）に向け、約3ノットの対地速力で南西進を始めたところで、船長Aが、15時35分ごろ特設操舵室の右舷側に出て本件錨泊地方向を臨んだ際、右舷船首約30°の方向に白色のプレジャーボートを認めた。

船長Aは、プレジャーボートを認めた時、右舷船首方約20°、高度約20°の位置にある太陽の逆光の中、薄茶色のサングラスを掛けて操船に当たり、予定進路上を一瞥^{いちべつ}して航行の支障となる他船を認めなかったため、プレジャーボートを右舷船首方に見ながら本件錨泊地に向けることとし、その後、緩やかに右旋回を開始した。

船長Aは、右舷船首方を先行していたE船が、突然左転してA船押船列に向けて接近する状況を認めた直後、15時42分ごろ、B船船首方で鈍い異音と振動を認めるとともに、B船上で作業を行っていた複数の作業員の叫び声を聞いたので、機関を中立にして特設操舵室の左舷側に出てB船左舷側を見たところ、転覆したC船を認めた。

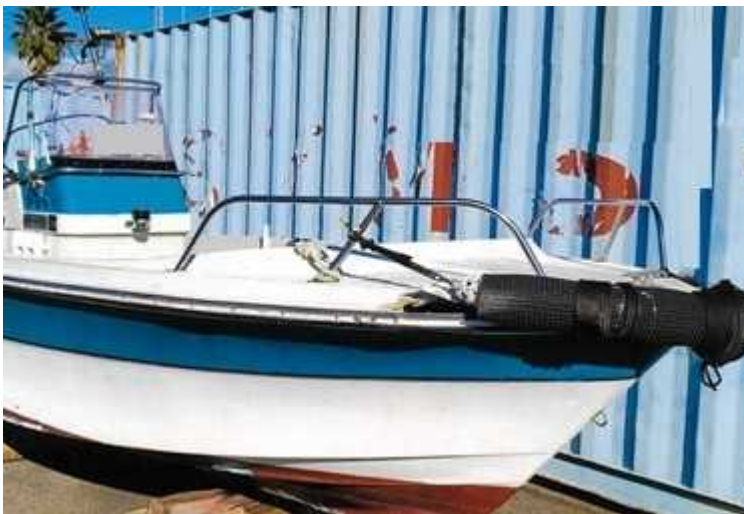
<p>免許登録日 平成22年11月17日 免許証交付日 令和2年7月1日 (令和7年11月16日まで有効)</p>
死傷者等	<p>A なし B なし C 死亡 1人(同乗者C)、重傷 1人(船長C)</p>
損傷	<p>A なし B 左舷船首部に擦過傷 C 左舷船尾部及び右舷船首部等の圧壊(全損)</p>
気象・海象	<p>気象: 天気 晴れ、風 ほとんどなし、視界 良好 海象: 海上 平穏、潮汐 上げ潮の中央期 太陽高度及び方位: 高度 約20°、真方位 約240° (いずれも 15時35分ごろ)</p>
事故の経過	<p>B船は、船長A及び作業員7人が、高知港三里地区の東第2防波堤構築工事(以下「本件工事」という。)に伴い、既存の被覆ブロックの撤去工事に従事し、1個約3tの被覆ブロック83個の揚収を終え、西南西方に直線距離で約1,800mの錨泊地(以下「本件錨泊地」という。)へ移動することになった。</p> <p>A船は、船長Aが1人で乗り組み、その船首部をB船の船尾凹部に<small>かんごう</small>嵌合して押船列(以下「A船押船列」という。)を構成し、船長Aが港内操船を行う目的で、A船の操船リモコンが備えられたB船船尾居住区最上部の特設操舵室に移乗して令和3年10月22日15時00分ごろ離岸作業を開始した。</p> <p>A船押船列は、港内操船を行う時に限り特設操舵室での操船が許可されていた。</p> <p>船長Aは、B船の両舷船首部から防波堤にとっていた係留索を放させ、A船の主機を後進に操作するとともに接岸時に投錨していたB船の両舷船尾錨を揚収させたところで、正船尾方の浅所を避ける目的でB船のバウスラストも操作してA船押船列をやや右舷後方約250mまで後進させた。</p> <p>A船押船列の作業補助船(以下「D船」とする。)は、B船の作業員のうちの1人が船長(以下「船長D」という。)として1人で乗り組み、A船押船列の綱放し及び右舷後方への回頭補助を行った後、A船押船列の右舷船首方を本件錨泊地に向け、本件工事海域の警戒業務に当たり、A社とは別会社が契約していた警戒船(以下「E船」という。)に続いて移動を開始した。</p> <p>船長Aは、15時20分ごろ特設操舵室の左舷側に出て、高知港第7号ふ頭の沖合をE船及びD船の順で先行しているのを認めたが、予定進路上に航行の支障となる他船を認めなかったため、左舵一杯として前進操作を行い、徐々に船首を南西方に向けた。</p>

写真2 C船船首部

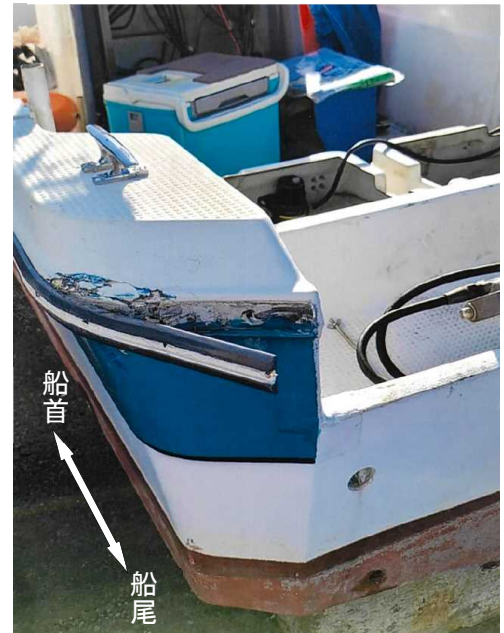
写真3 C船船尾部
