船舶事故調査報告書

事故種類	衝突（係留ブイ）
発生日時	令和3年10月4日 18時53分ごろ
発生場所	福井県福井港福井区（福井港福井国家石油備蓄基地シーバースブイ） 福井南防波堤灯台から真方位226° 2.2海里（M）付近 （概位 北緯36° 10.8′ 東経136° 04.8′）
事故の概要	プレジャーボート ^{うみそら} 海と空は、南南東進中、福井港福井国家石油備蓄基地シーバースブイに衝突した。 海と空は、船長及び同乗者2人が負傷し、船首部が大破し、また、福井港福井国家石油備蓄基地シーバースブイは、ゴム製防舷材等の擦過傷が生じた。
事故調査の経過	令和3年10月19日、本事故の調査を担当する主管調査官（神戸事務所）ほか1人の地方事故調査官を指名した。 原因関係者から意見聴取を行った。
事実情報 船種船名、総トン数 船舶番号、船舶所有者等 L×B×D、船質 機関、出力、進水等	プレジャーボート 海と空、1.5トン 250-56113福井、個人所有 5.60m (Lr) × 2.24m × 1.28m、FRP ガソリン機関、84.60kW、平成25年3月
乗組員等に関する情報	船長 49歳 二級小型船舶操縦士 免許登録日 平成26年7月25日 免許証交付日 平成31年4月26日 （令和6年7月24日まで有効）
死傷者等	重傷 3人（船長、同乗者2人）
損傷	本船 船首部が大破（全損） 係留ブイ ゴム製防舷材等の擦過傷
気象・海象	気象：天気 晴れ、風向 南南東、風力 1、視界 良好 海象：波高 約0.3m、潮汐 下げ潮の末期 日没時刻：17時36分ごろ
事故の経過	本船は、船長が1人で乗り組み、知人2人（以下「同乗者A」、「同乗者B」という。）を乗せ、令和3年10月4日18時30分ごろ、福井県福井市高須川河口から約1,200m北西方沖の佐野山グリと称する釣り場（以下「本件釣り場」という。）に向け、所属する福井

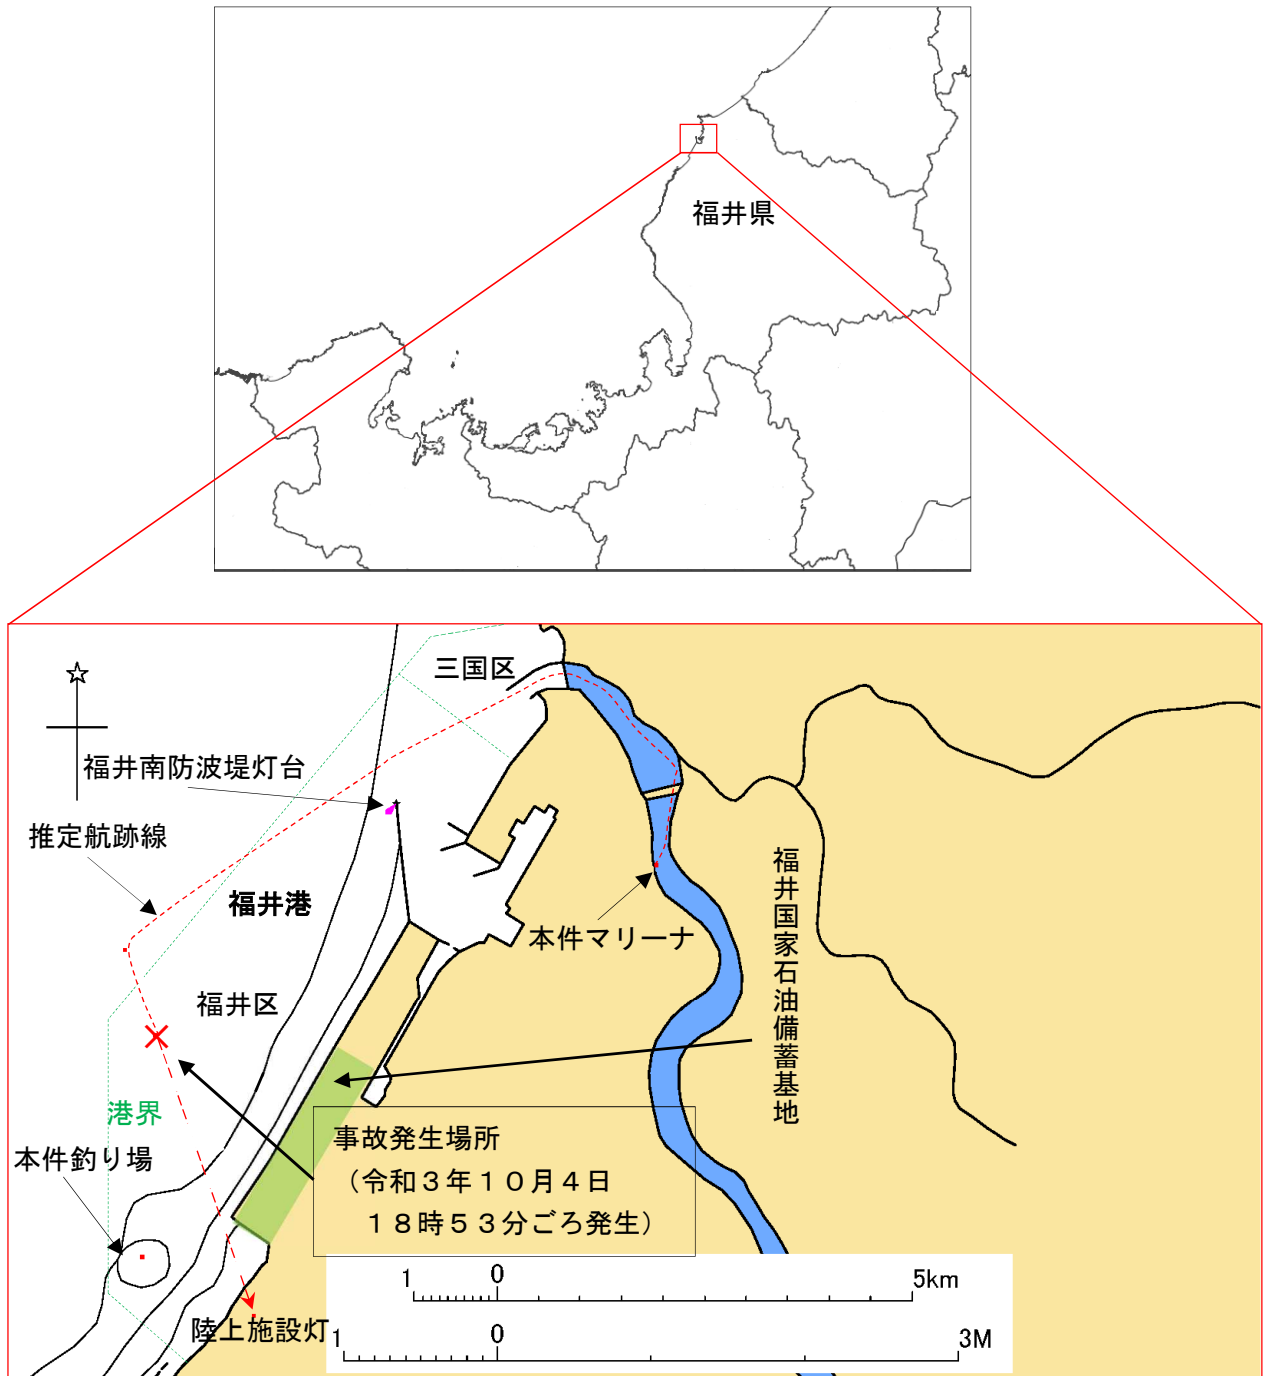
付図1 事故発生経過概略図

<p>接近に伴い警報音を吹鳴していた。</p> <p>船長は、本事故当時、本船の接近に伴いダイヤフラムホーン（一点係留ブイの警報音）が吹鳴していれば、本船が一点係留ブイに接近していることに気付き、衝突を避けることができたと思つた。</p>
<p>分析</p> <p>乗組員等の関与 船体・機関等の関与 気象・海象等の関与 判明した事項の解析</p>	<p>あり なし なし</p> <p>本船は、福井港福井区において、本件釣り場に向けて南南東進中、船長が、以前、同じ海域で無灯火のゴムボート等を複数回見たことがあり、前路の確認に意識が集中していたことから、GPSプロッターによる船位の確認頻度が少なくなり、一点係留ブイに向けて航行していることに気付かず、一点係留ブイに衝突したものと考えられる。</p> <p>船長は、両舷の作業灯を点灯して航行していたことから、目が明るい操縦区画に順応した状態となり、陸上施設の灯火を背景にシーバース灯が重畳する進路となる南南東進中、陸上施設の灯火とシーバース灯の識別ができない状態下、以前と同じように陸上施設の灯火に向けて航行しているものと思ひ、前路の確認に意識が集中したものと考えられる。</p>
<p>原因</p>	<p>本事故は、本船が、夜間、福井港福井区において、本件釣り場に向けて南南東進中、船長が、前路の確認に意識が集中していたため、一点係留ブイに向けて航行していることに気付かず、一点係留ブイに衝突したものと考えられる。</p>
<p>再発防止策</p>	<p>今後の同種事故等の再発防止に役立つ事項として、次のことが考えられる。</p> <ul style="list-style-type: none"> ・ 船長は、夜間、特定の目標物に注目することなく、船位の確認を行い、全周にわたって常時適切な見張りを行うこと。 ・ 船長は、夜間、航海灯以外の不必要な照明は消灯して操船を行うこと。
