# 船舶事故調査報告書

令和4年10月12日  
 運輸安全委員会（海事専門部会）議決  
 委員 佐藤 雄二（部会長）  
 委員 田村 兼吉  
 委員 岡本 満喜子

| 事故種類 | 乗揚 |
| 事故の概要 | 貨物船第百三十六鳳生丸は、南西進中、釣島北東岸に乗り揚げた。<br>第百三十六鳳生丸は、バルバスバウの凹損等を生じた。 |

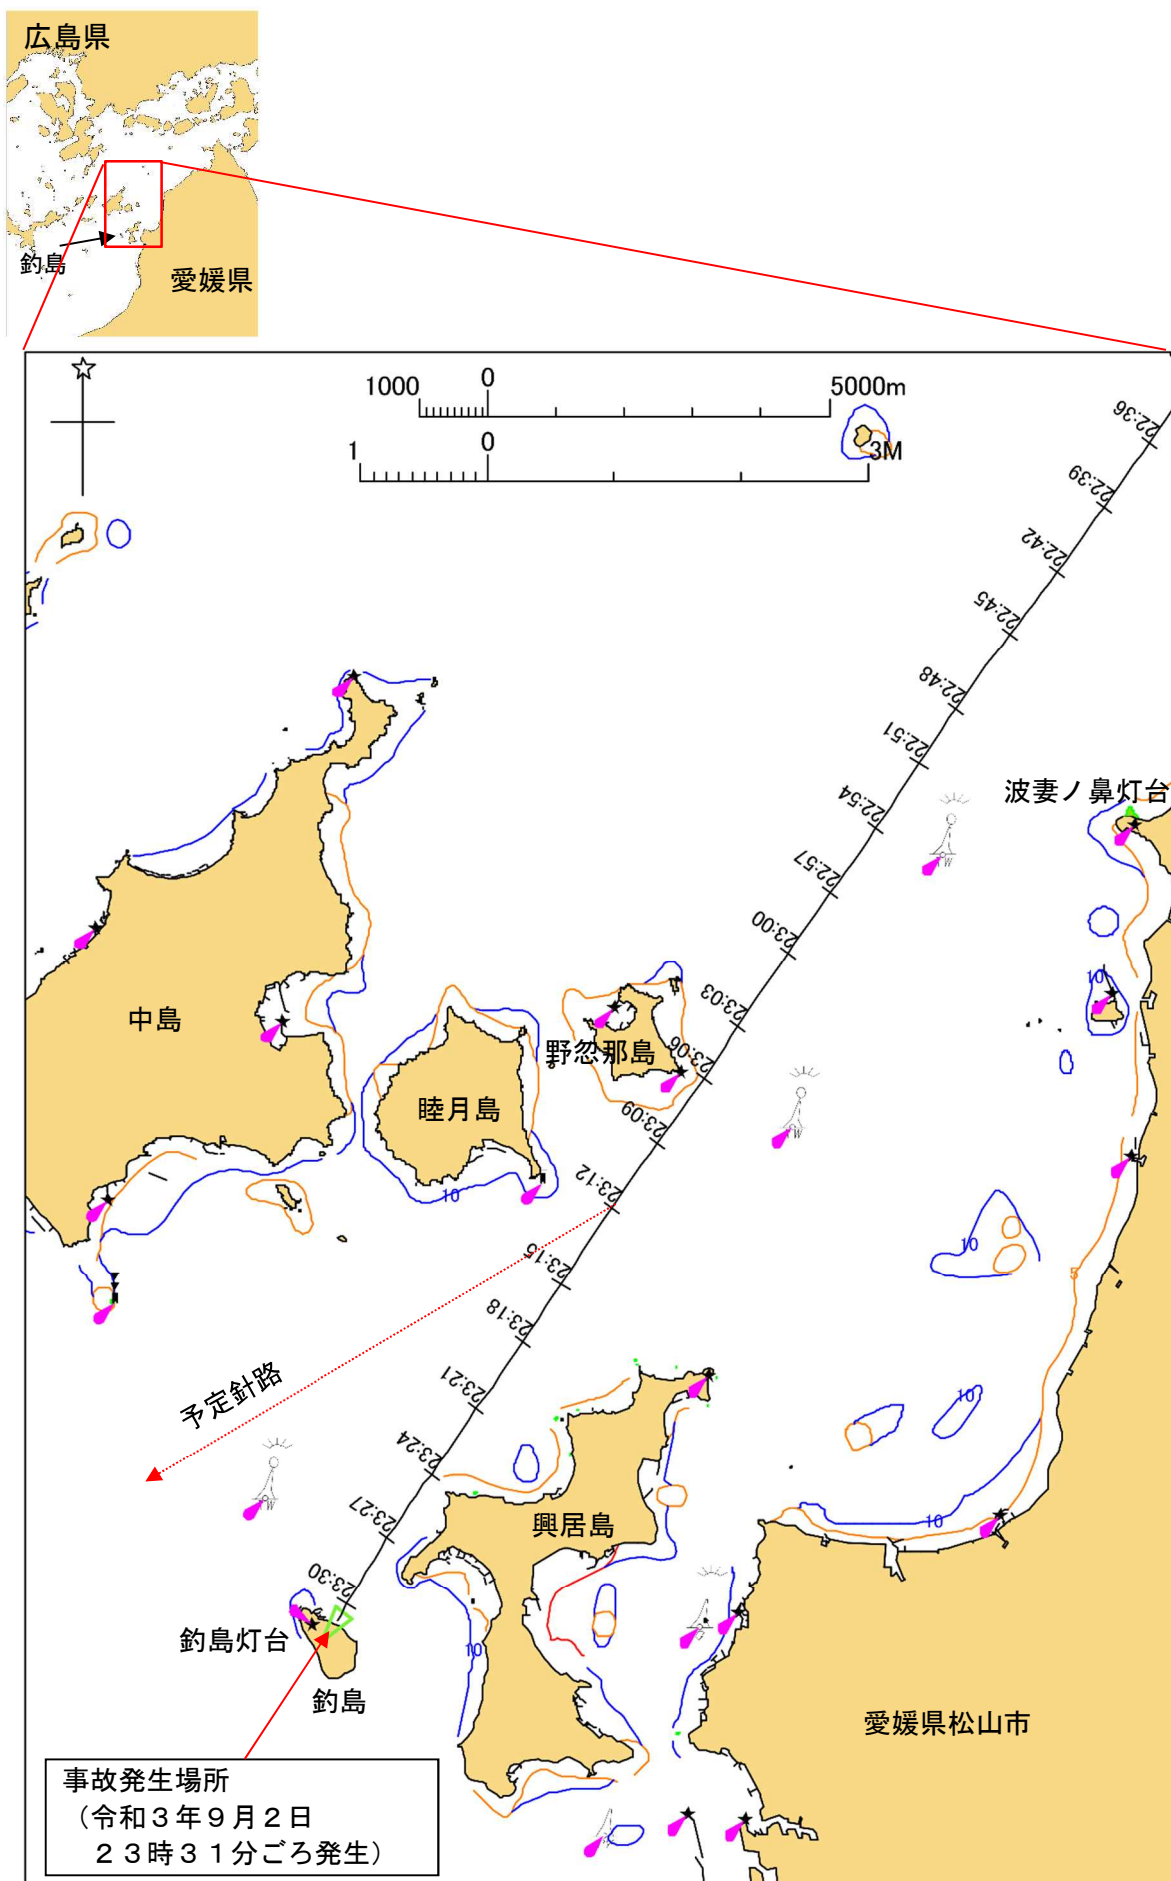
付図1 航行経路図

| | <p>9月2日20時00分ごろ大分県津久見市津久見港に向け、広島県尾道系崎港を出港した。</p> <p>航海士は、21時50分ごろ来島海峡西口付近で昇橋し、前直者から船橋当直を引き継いで単独の船橋当直につき、法定灯火を表示し、レーダーを4海里（M）レンジとし、約220°（真方位、以下同じ。）の針路及び約11～12ノット（kn）の対地速力で、自動操舵により本船を航行させた。</p> <p>航海士は、レーダーの前に置かれたソファーに背中をもたれた姿勢で船橋当直に当たり、22時50分ごろ松山市野忽那島北東方沖に達したころ、立ち上がって約215°に変針し、レーダーと目視で前路を確認したところ、航行の支障となる船舶を認めなかったので安堵して再びソファーに座ったところ気が緩み、眠気を感じた。</p> <p>航海士は、今まで居眠りしたことがなく、当直交代まで眠気を我慢できると思い、同じ姿勢で船橋当直を続けているうちにいつしか居眠りに陥り、本船は、野忽那島南方沖の変針予定場所を通過した。</p> <p>航海士は、23時31分ごろ衝撃を感じて目覚め、周囲を見て、本船が釣島北東岸に乗り揚げたことを知った。</p> <p>船長は、自室で休息中、衝撃で目覚め直ちに昇橋し、乗組員に船体の損傷状況の確認を指示し、VHF無線電話で海上保安庁に本事故発生 の通報を行うとともに、携帯電話でA社に同旨の報告を行った。</p> <p>本船は、3日05時53分ごろタグボートにより引き出された後、潜水士による潜水調査が行われ、自力で航行して松山市松山港に向かった。</p> <p>（付図1 航行経路図、付表1 本船のAIS記録（抜粋） 参照）</p> |

| <p>乗組員等の関与<br/>船体・機関等の関与<br/>気象・海象等の関与<br/>判明した事項の解析</p> | <p>あり<br/>なし<br/>なし</p> <p>本船は、釣島水道を南西進中、単独で船橋当直についていた航海士が居眠りに陥り、変針予定場所を通過して釣島に向けて同じ針路で航行を続けたことから、釣島北東岸に乗り揚げたものと推定される。</p> <p>航海士は、航行の支障となる船舶を認めずに安堵して気が緩んだこと及び当直交代まで眠気を我慢できると思い、ソファーに背中をもたれた姿勢で自動操舵として船橋当直を続けたことから、覚醒水準が低下し、居眠りに陥ったものと考えられる。</p> |
| <p><b>原因</b></p> | <p>本事故は、夜間、本船が、釣島水道を南西進中、単独で船橋当直についていた航海士が居眠りに陥り、変針予定場所を通過して釣島に向けて同じ針路で航行を続けたため、釣島北東岸に乗り揚げたものと推定される。</p> |

| <p><b>再発防止策</b></p> | <p>A社は、本事故後、操舵室からソファーを撤去した。</p> <p>今後の同種事故等の再発防止に役立つ事項として、次のことが考えられる。</p> <ul style="list-style-type: none"> <li>・ 船橋当直者は、当直中に眠気を感じた際、身体を動かしたり、外気に当たったり、手動操舵に切り替えて立って操船に当たるなど、常に眠気を払う動作を取ること。</li> <li>・ 船橋航海当直警報装置を備える船舶においては、航行中は常時作動させること。</li> </ul> |
