船舶事故調査報告書

令和4年10月12日
 運輸安全委員会（海事専門部会）議決
 委員 佐藤 雄二（部会長）
 委員 田村 兼吉
 委員 岡本 満喜子

| 事故種類 | 同乗者負傷 |
| 事故の概要 | プレジャーボートセイコー丸は、南東進中、船体が動揺した際、前部甲板にいた同乗者2人が負傷した。 |

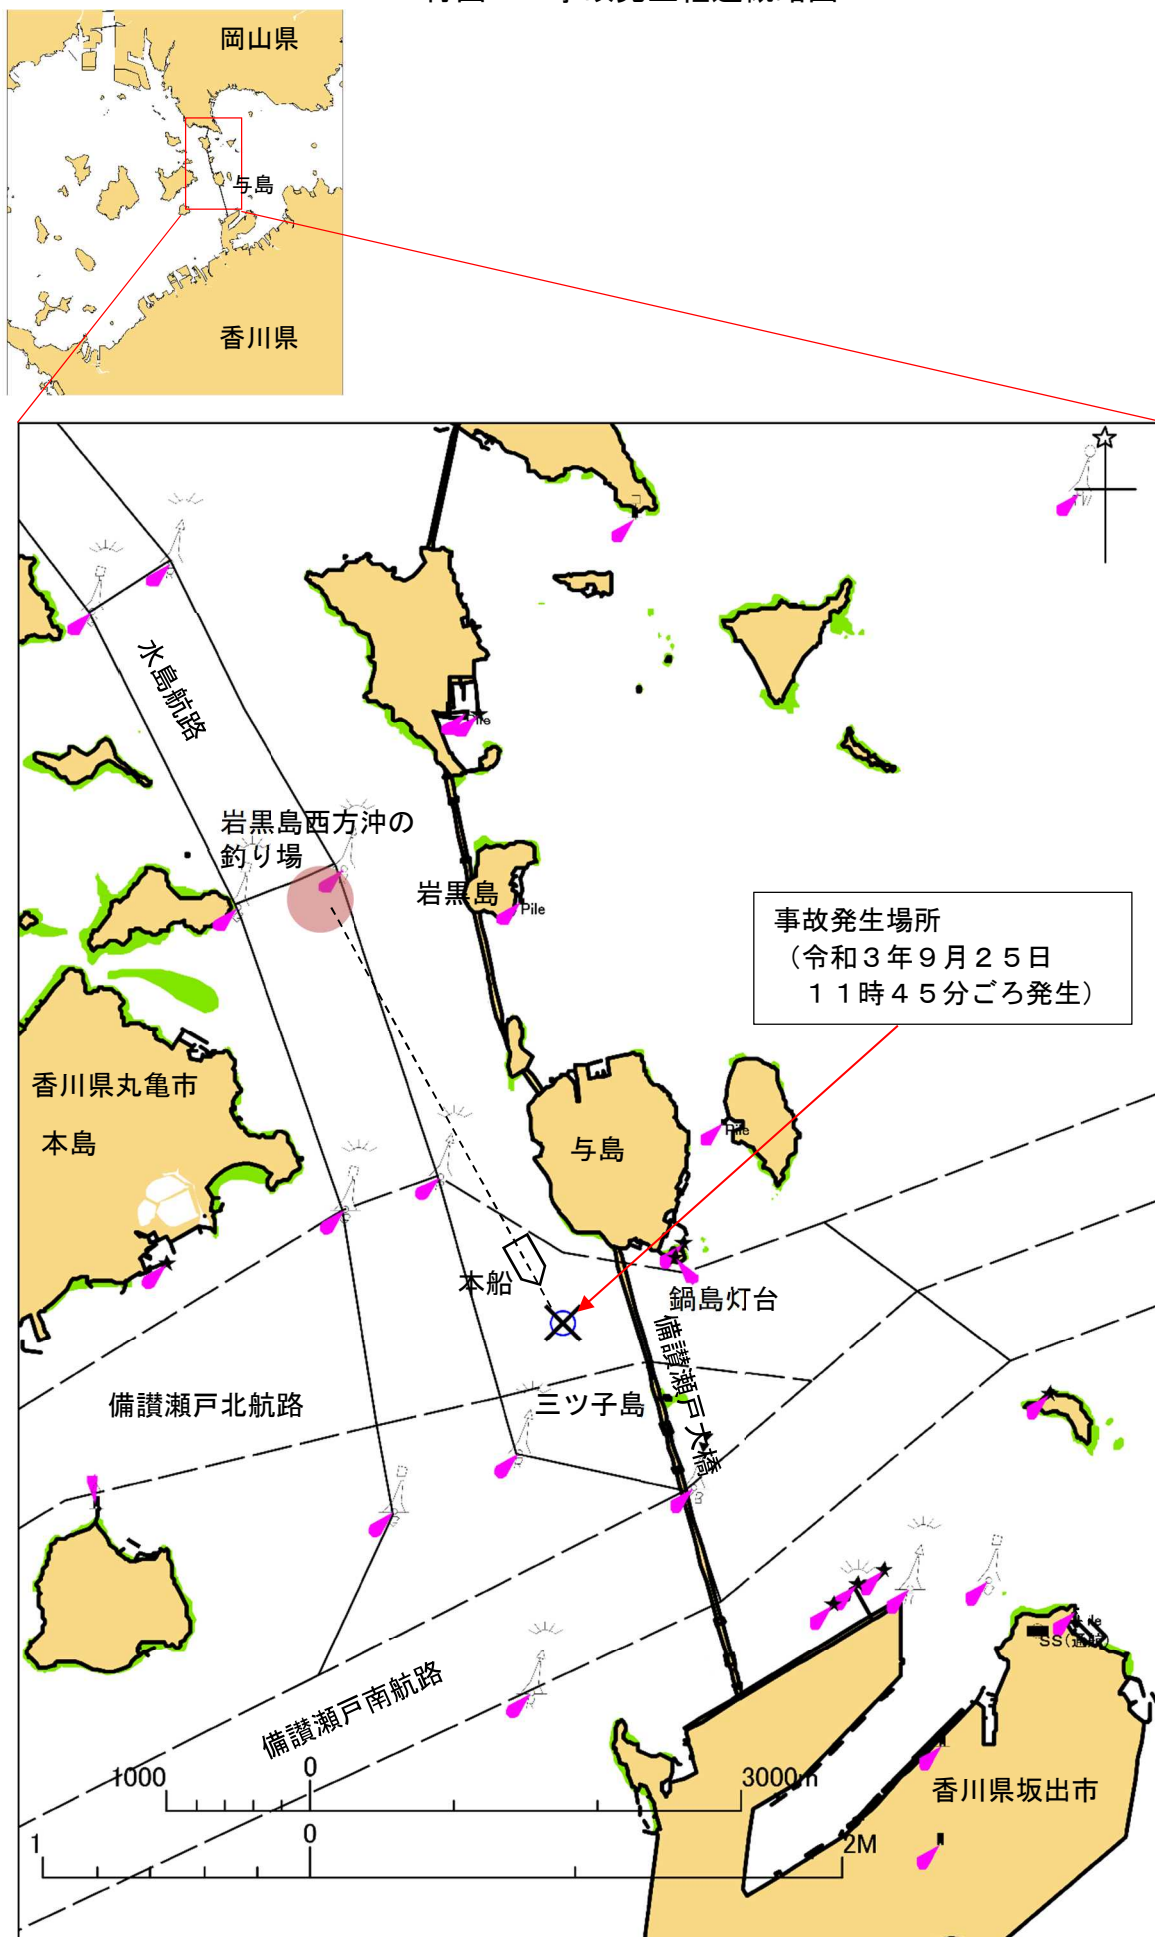
付図1 事故発生経過概略図

| 事故の経過 | 本船は、船長が1人で乗り組み、同乗者A、同乗者Bほか知人2人（以下「同乗者C」、「同乗者D」という。）を乗せ、釣りをを行う目的で、岡山県笠岡市笠岡港の係留場所を出港し、坂出市岩黒島西方沖の釣り場に到着して釣りを行った後、釣り場を移動することとし、船長が同乗者に釣り場を移動する旨を伝え、令和3年9月25日11時40分ごろ坂出市三ツ子島に向けて発進した。 本船は、船長が立って操舵室の天窓から顔を出して手動操舵で操船 |

| | <p>に当たり、同乗者Aが前部甲板上の段差に船尾方を向いた姿勢で腰を掛け、同乗者Bが前部甲板左舷側で船尾方を向いた姿勢でタックルボックス（釣り具入れ）に腰を掛け、約25ノット（kn）の速力（対地速力、以下同じ。）で、南東進していた。</p> <p>船長は、与島南西方沖に達したころ、右舷船首方至近に波を認め、船体にドンドンと3回衝撃を感じ、本船を停船させた。</p> <p>同乗者Aは、船体が上下に揺れ、身体が宙に浮いて落下することを2回繰り返し、甲板上に降り、左手を甲板上についたところ、更に船体が上下に揺れ、左手を甲板上に打ち付け、倒れ込んだ。</p> <p>同乗者Bは、船体が上下に揺れ、身体が宙に浮いて落下することを3回繰り返し、臀部をタックルボックスに打ち付けた後、甲板上に前のめりに倒れ込み、動けなくなった。</p> <p>同乗者Cは、前部甲板右舷側で船首方を向いた姿勢でクーラーボックスに腰を掛け、下を向いて釣りの仕掛けの準備をしていたところ、船体が上下に揺れ、波が見えとっさにキャビン前面に背中を押しつけ踏ん張った。</p> <p>同乗者Cは、前部甲板上で横になっている同乗者Aと同乗者Bを認め、症状を聞いたところ、同乗者Bは腰が痛くて動けず、病院に搬送してほしいと申出があり、船長が118番通報し、岡山県倉敷市水島港に向かった。</p> <p>同乗者A及び同乗者Bは、救急車で倉敷市内の病院に搬送され、同乗者Aは左橈骨遠位端骨折と同乗者Bは腰椎椎体骨折とそれぞれ診断された。</p> <p>（付図1 事故発生経過概略図、付図2 船長及び同乗者の位置、写真1 本船 参照）</p> |

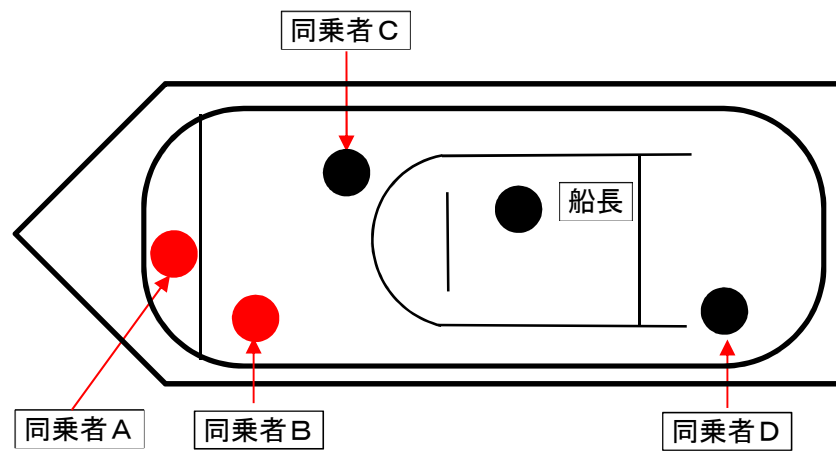
付図2 船長及び同乗者の位置

本船は、与島南西方沖を約25knの速力で南東進中、船長が、三ツ子島に向けて発進した際、本船の航行に影響を及ぼす航走波を発生させるような船舶を周囲に認めず、同航走波が発生することはないと思いい、同じ針路及び速力で航行を続けたことから、波が右舷船首方至近に近づくまで気付かないまま同波を受け、船体が上下に動揺して船首が持ち上がり、前部甲板に着座していた同乗者A及び同乗者Bの身体が宙に浮いた後に落下し、同乗者Aが左手を甲板上に、同乗者Bが臀部をタックルボックスにそれぞれ打ち付けたことにより負傷したものと考えられる。

| 再発防止策 | <p>今後の同種事故等の再発防止に役立つ事項として、次のことが考えられる。</p> <ul style="list-style-type: none"> ・ 船長は、船舶が多数航行する海域では、他船の航走波が発生することを考慮し、十分に減速するなど慎重に航行すること。 ・ 船長は、波の影響による船体の上下動で、身体が浮き上がりにくい船体の重心に近い場所（船体中央より後方）に同乗者を着座させておくこと。 ・ 船長は、初めて乗船する同乗者に対して、出航前に、波により船体が動揺することの危険性及びその対策について説明すること。 ・ 船長は、飲酒をした状態での操船は行わないこと。 |
