船舶事故調査報告書

事故種類	衝突
発生日時	令和4年5月23日 21時10分ごろ
発生場所	島根県知夫村知夫里島南東方沖 知夫里島灯台から真方位132° 5.83海里（M）付近 （概位 北緯35° 56.0′ 東経133° 09.0′）
事故の概要	漁船第七十八祐生丸は、北北西進中、また、漁船第六十六浦郷丸は、漂泊中、両船が衝突した。 第七十八祐生丸は、船首部球状船首に凹損等を生じ、また、第六十六浦郷丸は船尾部外板に破口等を生じた。
事故調査の経過	令和4年5月24日、本事故の調査を担当する主管調査官（広島事務所）ほか1人の地方事故調査官を指名した。 原因関係者から意見聴取を行った。
事実情報 船種船名、総トン数 船舶番号、船舶所有者等 L×B×D、船質 機関、出力、進水等	A 漁船 第七十八祐生丸、269トン 140603、一般社団法人しまね水産業構造改革サポート 53.80m×8.40m×4.05m、鋼 ディーゼル機関、1,839kW、平成19年7月 B 漁船 第六十六浦郷丸、228トン 130848、浦郷水産株式会社（B社） 49.95m×8.40m×4.00m、鋼 ディーゼル機関、1,066kW、昭和63年12月23日
乗組員等に関する情報	A 船長A 67歳 五級海技士（航海） 免許年月日 平成10年5月21日 免状交付年月日 令和3年9月27日 免状有効期間満了日 令和8年10月28日 B 船長B 70歳 五級海技士（航海） 免許年月日 昭和52年9月22日 免状交付年月日 令和4年3月7日 免状有効期間満了日 令和9年3月19日
死傷者等	なし
損傷	A 船首部球状船首に凹損及び擦過傷

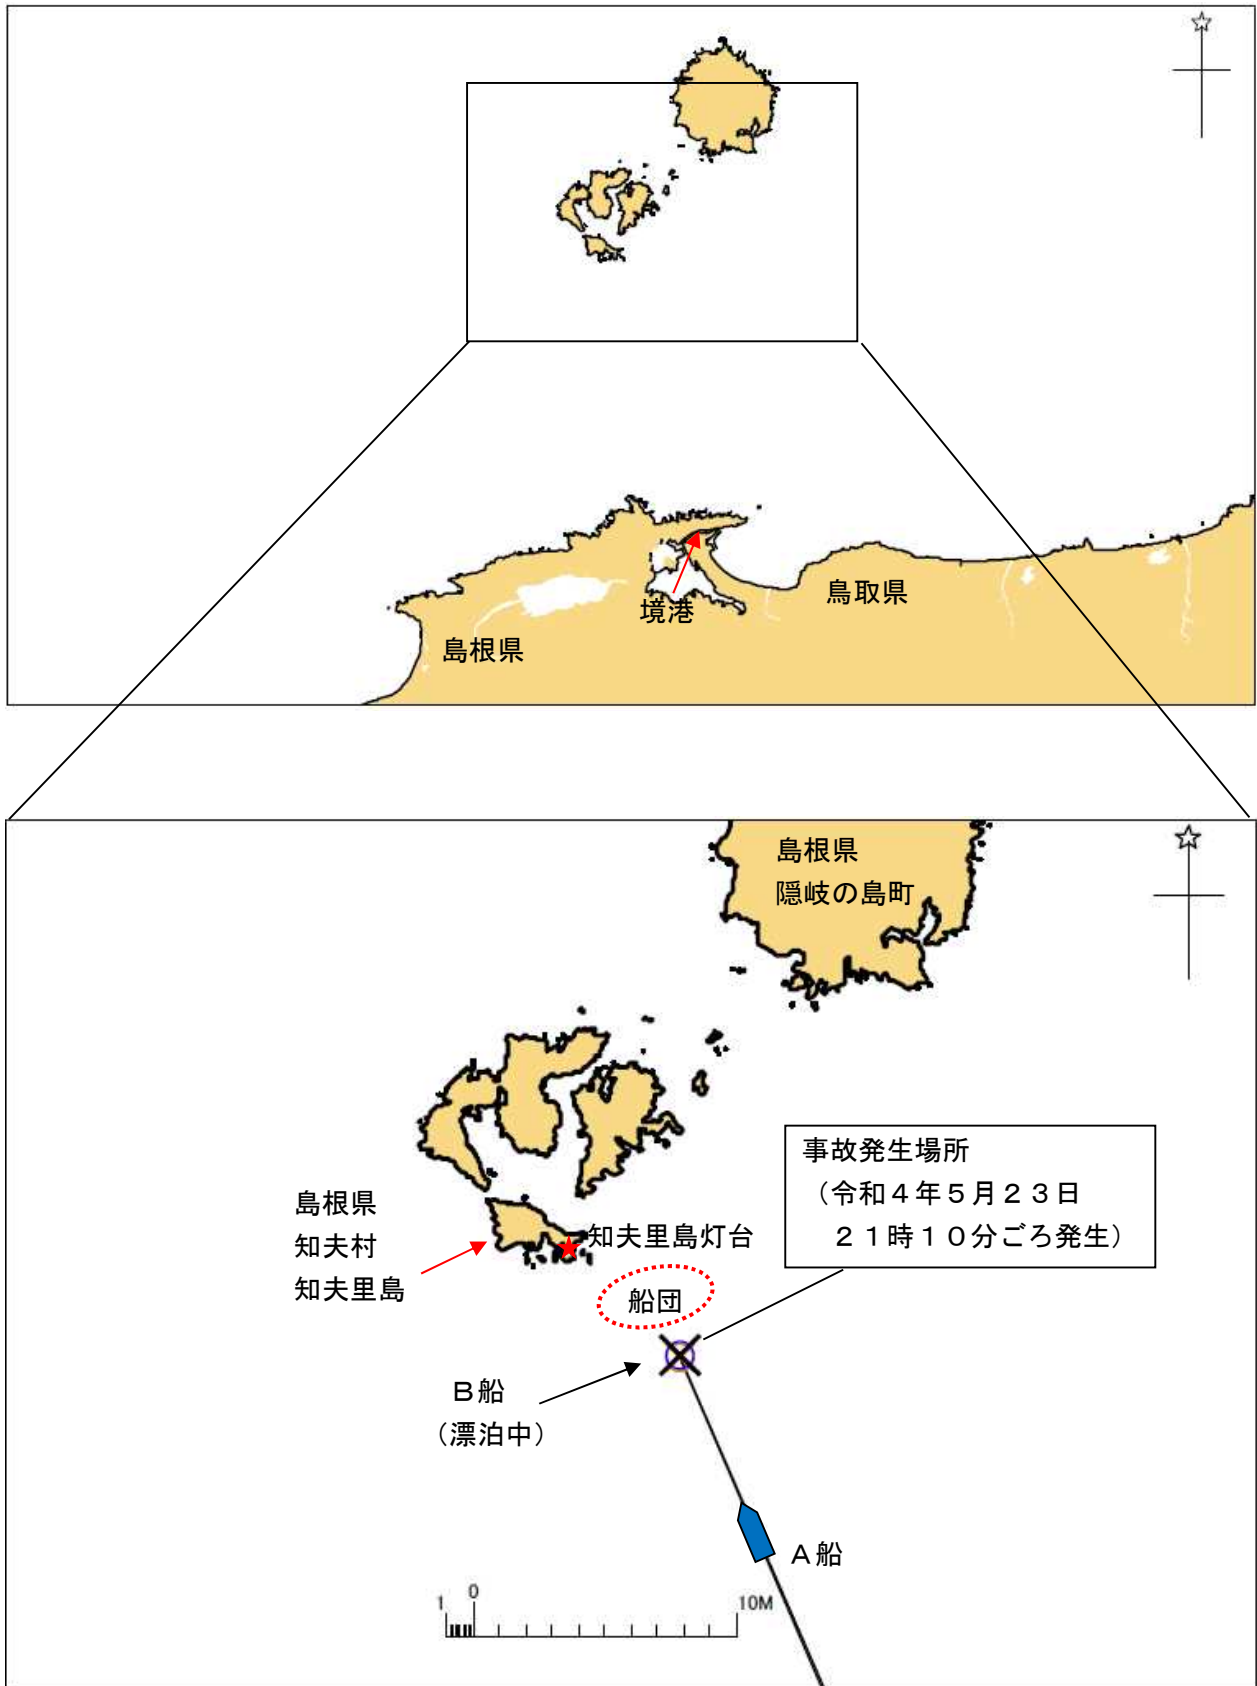
付図1 事故発生経過概略図

B 船尾部外板に破口及び凹損
気象・海象	気象：天気 晴れ、風向 北西、風力 1、視界 良好 海象：海上 平穏、潮汐 下げ潮の初期
事故の経過	<p>A 船は、巻き網漁船団の運搬船で、船長Aほか7人が乗り組み、令和4年5月23日18時30分ごろ、先に出港した船団の網船1隻、灯船3隻、引船1隻に続いて、知夫里島南東方沖の漁場に向けて境港を出港した。</p> <p>A 船は、境港を出港後、法定灯火を表示して、2台のレーダーを8Mレンジと12Mレンジのヘッドアップ表示で作動させ、自動操舵により約12ノット(kn)の速力(対地速力、以下同じ。)で北北西進した。</p> <p>船長Aは、20時25分ごろ、レーダーと目視で、船首方約8M沖にA船やB船が所属する船団を含む操業中である多数の漁船船団の灯火と約6M沖にB船の船尾灯を認めた後、時間調整も兼ねて速力を約8knに減じた。</p> <p>船長Aは、漁の段取りなどを考えているうちにいつしかB船のことを失念し、操縦席に腰を掛けて航行を続けていたところ、21時10分ごろ衝撃を感じ、A船の船首部とB船の船尾部とが衝突したことに気付いた。</p> <p>船長Aは、船長Bと連絡を取り、損傷状況の確認を行ったうえ、運航会社に携帯電話で連絡を行い、海上保安庁の調査を受けた後、自力で帰港した。</p> <p>B 船は、巻き網漁船団の運搬船で、船長Bほか4人が乗り組み、先に出港した船団の網船1隻、灯船4隻に続いて、18時00分ごろ、知夫里島南東方沖の漁場に向けて境港を出港した。</p> <p>B 船は、法定灯火を表示して漁場付近に到着した後、レーダー2台を3Mレンジと6Mレンジで作動した状態で、漁獲物の積み込みが開始されるまでの間、船首が北方に向いた状態で漂泊して待機していた。</p> <p>船長Bは、これまで漁場では漂泊中のB船を他船が避けてくれたので、接近する他船がB船を避けてくれるものと思い、船橋内において1人でテレビを見ていたところ、衝撃を感じ、A船とB船とが衝突したことに気付いた。</p> <p>B 船は、船長Bが、B船の損傷状況を確認し、本事故発生を海上保安庁へ通報してB社に連絡を行い、海上保安庁の調査を終えてから自力で帰港し、後日、島根県松江市の造船所に、入渠して修理を行った。</p> <p>(付図1 事故発生経過概略図 参照)</p>

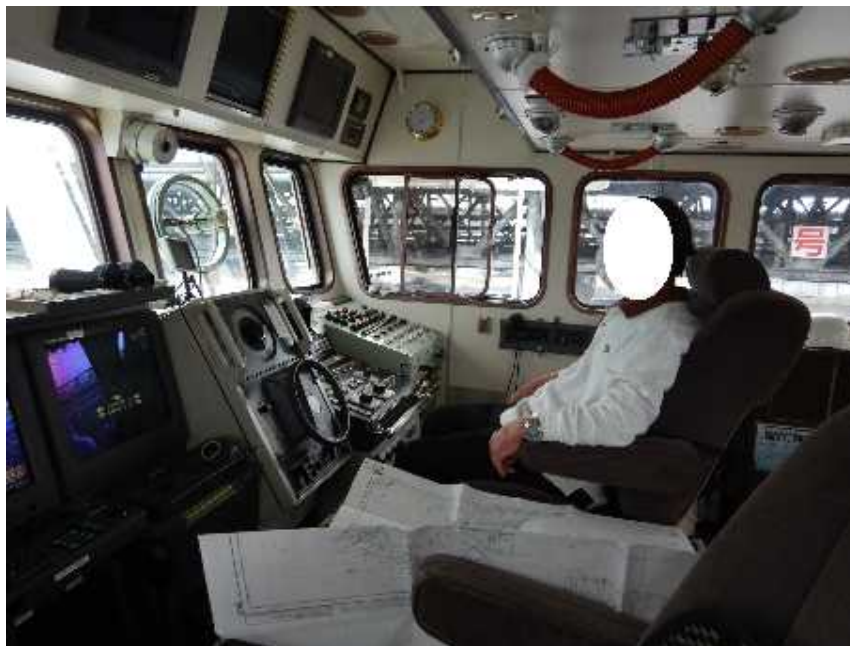
写真1 船長Aの操船姿勢

<p>に接近していることに気付かなかったと本事故後に思った。</p> <p>船長Aは、本事故当時、操船位置を移動して視線を変えること及び双眼鏡を使用することによる見張りを行っていなかった。</p> <p>船長Aは、日頃から広い海域ではレーダーレンジの切り替えを行っておらず、本事故当時もレーダーレンジの切り替えを行っていなかった。</p>
<p>分析</p> <p>乗組員等の関与 船体・機関等の関与 気象・海象等の関与 判明した事項の解析</p>	<p>A あり、B あり A なし、B なし A なし、B なし</p> <p>A船は、知夫里島南東方を北北西進中、A船の船首方において多数の漁船が灯火を点けて操業する状況下、船長Aが、B船の存在を失念し、B船に接近していることに気付かずに航行を続けたことから、B船と衝突したものと考えられる。</p> <p>船長Aは、漁の段取りなどを考えることに意識を向けているうちにB船の存在を失念し、操船位置を移動して視線を変えたりレーダーレンジの切り替えを行ったりしていなかったことから、漁船の灯火に紛れたB船に気付かなかったものと考えられる。</p> <p>B船は、知夫里島南東方沖で漂流中、船長Bが、これまで漁場では接近する他船が漂流中のB船を避けており、本事故時も接近する他船が漂流中のB船を避けてくれるものと思ひ、テレビを見ながら漂流を続けたことから、A船の接近に気付かず、A船と衝突したものと考えられる。</p>
<p>原因</p>	<p>本事故は、夜間、A船が、知夫里島南東方を北北西進中、A船の船首方において多数の漁船が灯火を点けて操業する状況下、船長Aが、B船の存在を失念し、B船に接近していることに気付かずに航行を続け、また、船長Bが、接近する他船が漂流中のB船を避けてくれると思ひ、テレビを見ながら漂流を続けたため、A船の接近に気付かず、両船が衝突したものと考えられる。</p>
<p>再発防止策</p>	<p>今後の同種事故等の再発防止及び被害の軽減に役立つ事項として、次のことが考えられる。</p> <ul style="list-style-type: none"> ・ 船長は、夜間、遠方の船舶が表示する灯火に紛れた進路上の船舶を見落とすことがないように、操船位置を移動して視線を変えたり、レーダーのレンジを適宜切り替えたりするなどして、適切な見張りを行うこと。 ・ 船長は、漂流中においても、レーダーなどを活用して周囲の見張りを適切に行い、接近してくる他船を認めた場合は、汽笛を吹鳴して注意喚起し、必要に応じて主機を使用して避航動作を取ること。

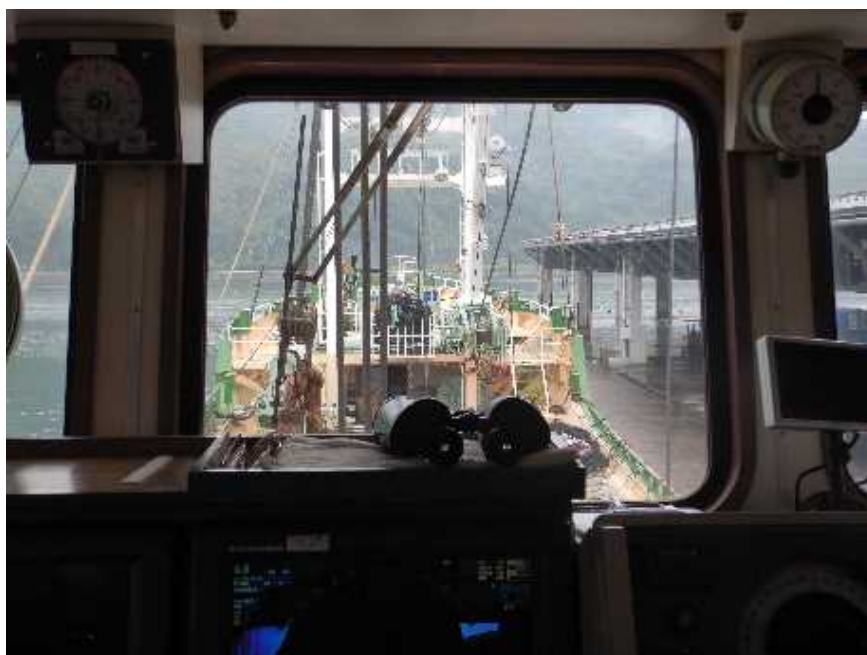
写真2 A船の船首方見通し状況

その他の事項	船長Aは、A船の船首方において多数の漁船が灯火を点けて操業していたので、B船の船尾灯が同漁船の灯火に紛れ、衝突するまでB船
