船舶事故調査報告書

事故種類	乗組員負傷
発生日時	令和4年5月16日 08時10分ごろ
発生場所	北海道羅臼町相泊漁港北北東方沖 相泊港南防波堤灯台から真方位023°3海里（M）付近 （概位 北緯44°14.1′ 東経145°21.0′）
事故の概要	漁船第二十八海王丸は、潜水器漁の操業中、甲板員が負傷した。
事故調査の経過	令和4年5月19日、本事故の調査を担当する主管調査官（函館事務所）ほか1人の地方事故調査官を指名した。 原因関係者から意見聴取を行った。
事実情報 船種船名、総トン数 船舶番号、船舶所有者等 L×B×D、船質 機関、出力、進水等	漁船 第二十八海王丸、1.6トン HK3-116599（漁船登録番号）、個人所有 7.62m（Lr）×2.14m×0.87m、FRP ガソリン機関（船外機）2基、128kW（合計）、平成8年8月
乗組員等に関する情報	船長 42歳 二級小型船舶操縦士・特殊小型船舶操縦士・特定 免許登録日 平成12年6月20日 免許証交付日 令和2年4月7日 （令和7年6月19日まで有効） 甲板員A 59歳 一級小型船舶操縦士・特殊小型船舶操縦士・特定 免許登録日 昭和61年8月1日 免許証交付日 令和3年4月6日 （令和8年7月31日まで有効） 甲板員B 46歳 労働安全衛生法による免許（潜水士） 交付年月日 平成19年8月2日
死傷者等	重傷 1人（甲板員B）
損傷	なし
気象・海象	気象：天気 晴れ、風 ほとんどなし、視界 良好 海象：海上 平穏、潮汐 低潮時、潮流 なし
事故の経過	本船は、船長、甲板員A、甲板員B及び甲板員Cが乗り組み、うに潜水器漁の目的で、令和4年5月16日05時00分ごろ相泊漁港北

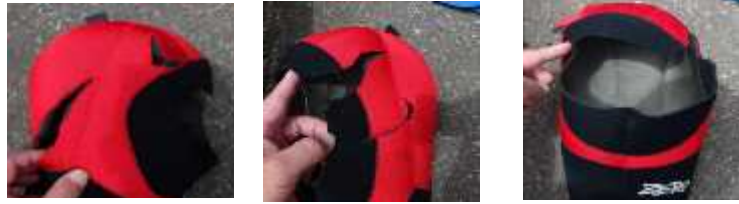
甲板員Aは、船外機を覗いたところ、甲板員Bがフード（潜水用の帽子、材質：合成ゴム）をプロペラに巻き込まれた状態で出血しているのを認め、大声を発した。（写真1参照）

写真1 フードの破損状況（所属漁業協同組合提供）

甲板員Bは、船長の自家用車で診療所に向かい、途中で救急車に乗り換えて搬送され、全治約6週間の加療を要する右頭頂部挫創及び右頭頂骨骨折と診断された。

<p>分析</p> <p>乗組員等の関与 船体・機関等の関与 気象・海象等の関与 判明した事項の解析</p>	<p>あり なし なし</p> <p>本船は、相泊漁港北北東方沖において、潜水中の甲板員Bの收容作業中、甲板員Aが、周囲に本件気泡が見えなくなった際、本件気泡を見付けようとして、数m後方に移動するのであれば問題ないと思い、船外機を使用して本船を後進させたことから、浮上してきた甲板員Bがフードを船外機のプロペラに巻き込まれて頭部を負傷したものと考えられる。</p> <p>甲板員Aは、周囲に本件気泡が見えなくなった際、本船が左舷方からの風に圧流されて本件気泡の上に移動し、本件気泡が本船船首部の船底下にあると思ったことから、前進はできないものの、数m後方に移動するのであれば問題ないと思い、本船を後進させたものと考えられる。</p>
<p>原因</p>	<p>本事故は、本船が、相泊漁港北北東方沖において、潜水中の甲板員Bの收容作業中、甲板員Aが、周囲に本件気泡が見えなくなった際、本件気泡を見付けようとして、数m後方に移動するのであれば問題ないと思い、船外機を使用して本船を後進させたため、浮上してきた甲板員Bがフードを船外機のプロペラに巻き込まれたことにより発生したものと考えられる。</p>
<p>再発防止策</p>	<p>今後の同種事故等の再発防止に役立つ事項として、次のことが考えられる。</p> <ul style="list-style-type: none"> ・潜水器漁の操船者は、潜水者の呼気の泡を確認できないときは、船外機を使用しないこと。 ・潜水器漁を行う船舶所有者は、不測の事態に備え、推進器にプロペラガードを取り付けておくことが望ましい。

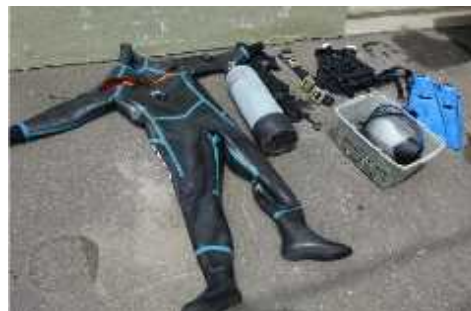
本船の潜水器漁は、知床半島北東岸の水深10m前後の漁場において、本船が潜水者の潜水場所の近くに停留し、ドライスーツ、フード、足ひれ、空気ポンベ及びダイブコンピュータなどの潜水用具を装着した潜水者が潜水してうにを採取するものであり、5月の連休明けから6月30日までの操業予定であった。（写真2参照）

写真2 潜水用具（所属漁業協同組合提供）
