船舶事故調査報告書

令和4年10月19日
 運輸安全委員会（海事専門部会）議決
 委員 佐藤 雄二（部会長）
 委員 田村 兼吉
 委員 岡本 満喜子

事故種類	衝突
発生日時	令和4年3月2日 00時24分ごろ
発生場所	島根県益田市高島北方沖 高島灯台から真方位356° 2.0海里（M）付近 （概位 北緯34° 52.1′ 東経131° 50.2′）
事故の概要	貨物船 ^{ふかがわ} 深川丸は、南西進中、また、漁船第六あけぼの丸は、東進中から右転中、両船が衝突した。 深川丸は、右舷船首部外板に凹損等を生じ、また、第六あけぼの丸は、左舷船首部外板の凹損等を生じた。
事故調査の経過	令和4年3月14日、本事故の調査を担当する主管調査官（広島事務所）ほか1人の地方事故調査官を指名した。 原因関係者から意見聴取を行った。
事実情報 船種船名、総トン数 船舶番号、船舶所有者等 L×B×D、船質 機関、出力、進水等	A 貨物船 深川丸、499トン 141002、泉汽船株式会社、深水海運有限会社（船舶借入人、A社） 72.70m×12.30m×7.33m、鋼 ディーゼル機関、1,323kW、平成21年3月 B 漁船 第六あけぼの丸、75トン 129557、SN2-2613（漁船登録番号）、株式会社浜田あけぼの水産（B社） 27.05m×5.65m×2.40m、鋼 ディーゼル機関、511kW、昭和62年7月22日
乗組員等に関する情報	A 船長A 39歳 四級海技士（航海） 免許年月日 平成25年6月25日 免状交付年月日 平成30年4月5日 免状有効期間満了日 令和5年6月24日 航海士A 28歳 四級海技士（航海） 免許年月日 平成24年12月18日 免状交付年月日 令和元年5月28日 免状有効期間満了日 令和4年12月17日

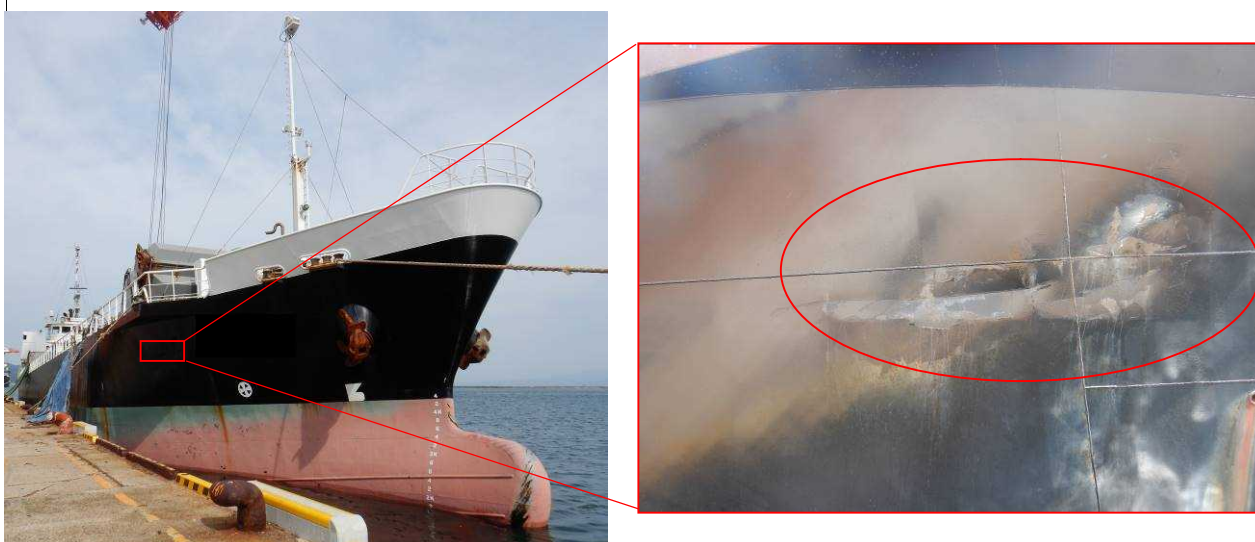
写真1 A船の損傷状況

<p>B 船長B 54歳 六級海技士（航海） 免許年月日 令和2年7月15日 免状交付年月日 令和2年7月15日 免状有効期間満了日 令和7年7月14日</p> <p>甲板員B 23歳 海技免状等 なし</p>
死傷者等	なし
損傷	<p>A 右舷船首部外板に凹損及び擦過傷 B 左舷船首部外板に凹損、ハンドレールに曲損、左舷船首部の錨に曲損</p>
気象・海象	<p>気象：天気 曇り、風向 南西、風力 2、視界 良好 海象：波高 約0.5m</p>
事故の経過	<p>A船は、船長A及び航海士Aほか3人が乗り組み、空船で令和4年3月1日16時20分ごろ広島県呉市三ツ子島の積地に向けて^{さかい}境港第2区の竹内岸壁を出港した。</p> <p>A船は、23時45分ごろ航海士Aが前直の船長Aと交代して単独の船橋当直につき、法定灯火を表示して島根県浜田市浜田港北西方沖を約11.8ノット（kn）の速力（対地速力、以下同じ。）で自動操舵により南西進した。</p> <p>航海士Aは、23時57分ごろ高島北東方沖に至り、2日00時08分ごろ、8Mレンジでヘッドアップに表示していたレーダーで右舷船首約20° 約5～6MにB船の映像を認め、白灯1個を表示する灯火を視認した。</p> <p>航海士Aは、5分間に設定したエコートレイルの映像によりB船の動静を監視していたところ、B船が東進してA船の船尾方を通過するように見えたので、00時15分ごろ、椅子に腰を掛け、時折、レーダーのみで見張りを行いながらそのまま同じ針路及び速力で航行した。</p> <p>航海士Aは、レーダー画面にB船のエコートレイル及び船体の映像が映っていなかったため、B船がA船の船尾方を無事に通過したと思って安心していたところ、00時24分ごろ、右舷側に衝突の衝撃を感じ、直ちに右舷側を見てA船とB船が衝突したことを認めた。</p> <p>船長Aは、A船が何かに当たった感覚を感じ、昇橋したところ、右舷至近にB船の航海灯を認め、航海士AからB船と衝突した旨の報告を受け、すぐに主機を中立運転としてA船を停止させ、昇橋したもう1人の航海士と分担して海上保安庁に通報し、また、船舶所有者及びA社に本事故発生を知らせた。</p> <p>船長Aは、B船が自力航行可能であり、乗組員に怪我がないことを確認し、その旨を海上保安庁に知らせ、同庁の指示によりA船を浜田</p>
