船舶事故調査報告書

| 事故種類 | 衝突 |
| 発生日時 | 令和4年6月20日 09時25分ごろ |
| 発生場所 | 岡山県倉敷市松島北東方沖 久須見鼻灯標から真方位100° 250m付近 （概位 北緯34° 25.7′ 東経133° 49.4′） |

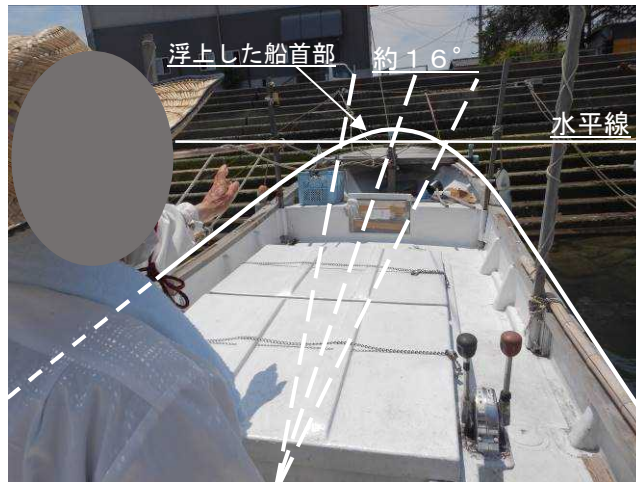
図1 A船の操縦位置からの見通し状況

| <p>その他の事項</p> | <p>船長Aは、帰航する際、久須見鼻東方沖を目視で確認したとき、干潮で同鼻付近の岩礁がふだんより海面上に露出していて、B船がその岩礁に紛れて見えなかったため、B船を見落としたのではないかと本事故後に思った。</p> <p>A船は、正船首方約16°の範囲に船首浮上の死角が生じていた。</p> |

船長Aは、本事故当時、A船の船首浮上により生じた船首部の死角にB船が入っていたと本事故後に思った。(図1参照)

A船は、船首浮上により船首部に死角が生じた状態で松島北東方沖を北北東進中、船長Aが、帰航する方向に他船がないと思い、同じ針路で航行を続けたことから、同死角に漂泊中のB船がいることに気付かず、B船と衝突したものと考えられる。

| <p>再発防止策</p> | <p>今後の同種事故等の再発防止に役立つ事項として、次のことが考えられる。</p> <ul style="list-style-type: none"> ・ 漁船の船長は、航行中、他船が陸岸付近の岩礁に紛れて同船を見落とす場合があるので、適宜、操縦位置から立ち上がって船首方の死角を補う見張りを適切に行うこと。 ・ 小型船舶の船長は、漂流中、接近する他船を認めた場合、自船に気付いていない場合があるので、他船が漂流船を避航してくれると思わず、直ちに回避できるように機関を中立運転とし、早めに衝突を避ける動作をとること。 ・ 小型船舶の船長は、有効な音響による信号を行うことができる携帯式の簡易エアホーン等を備えておくこと。 |

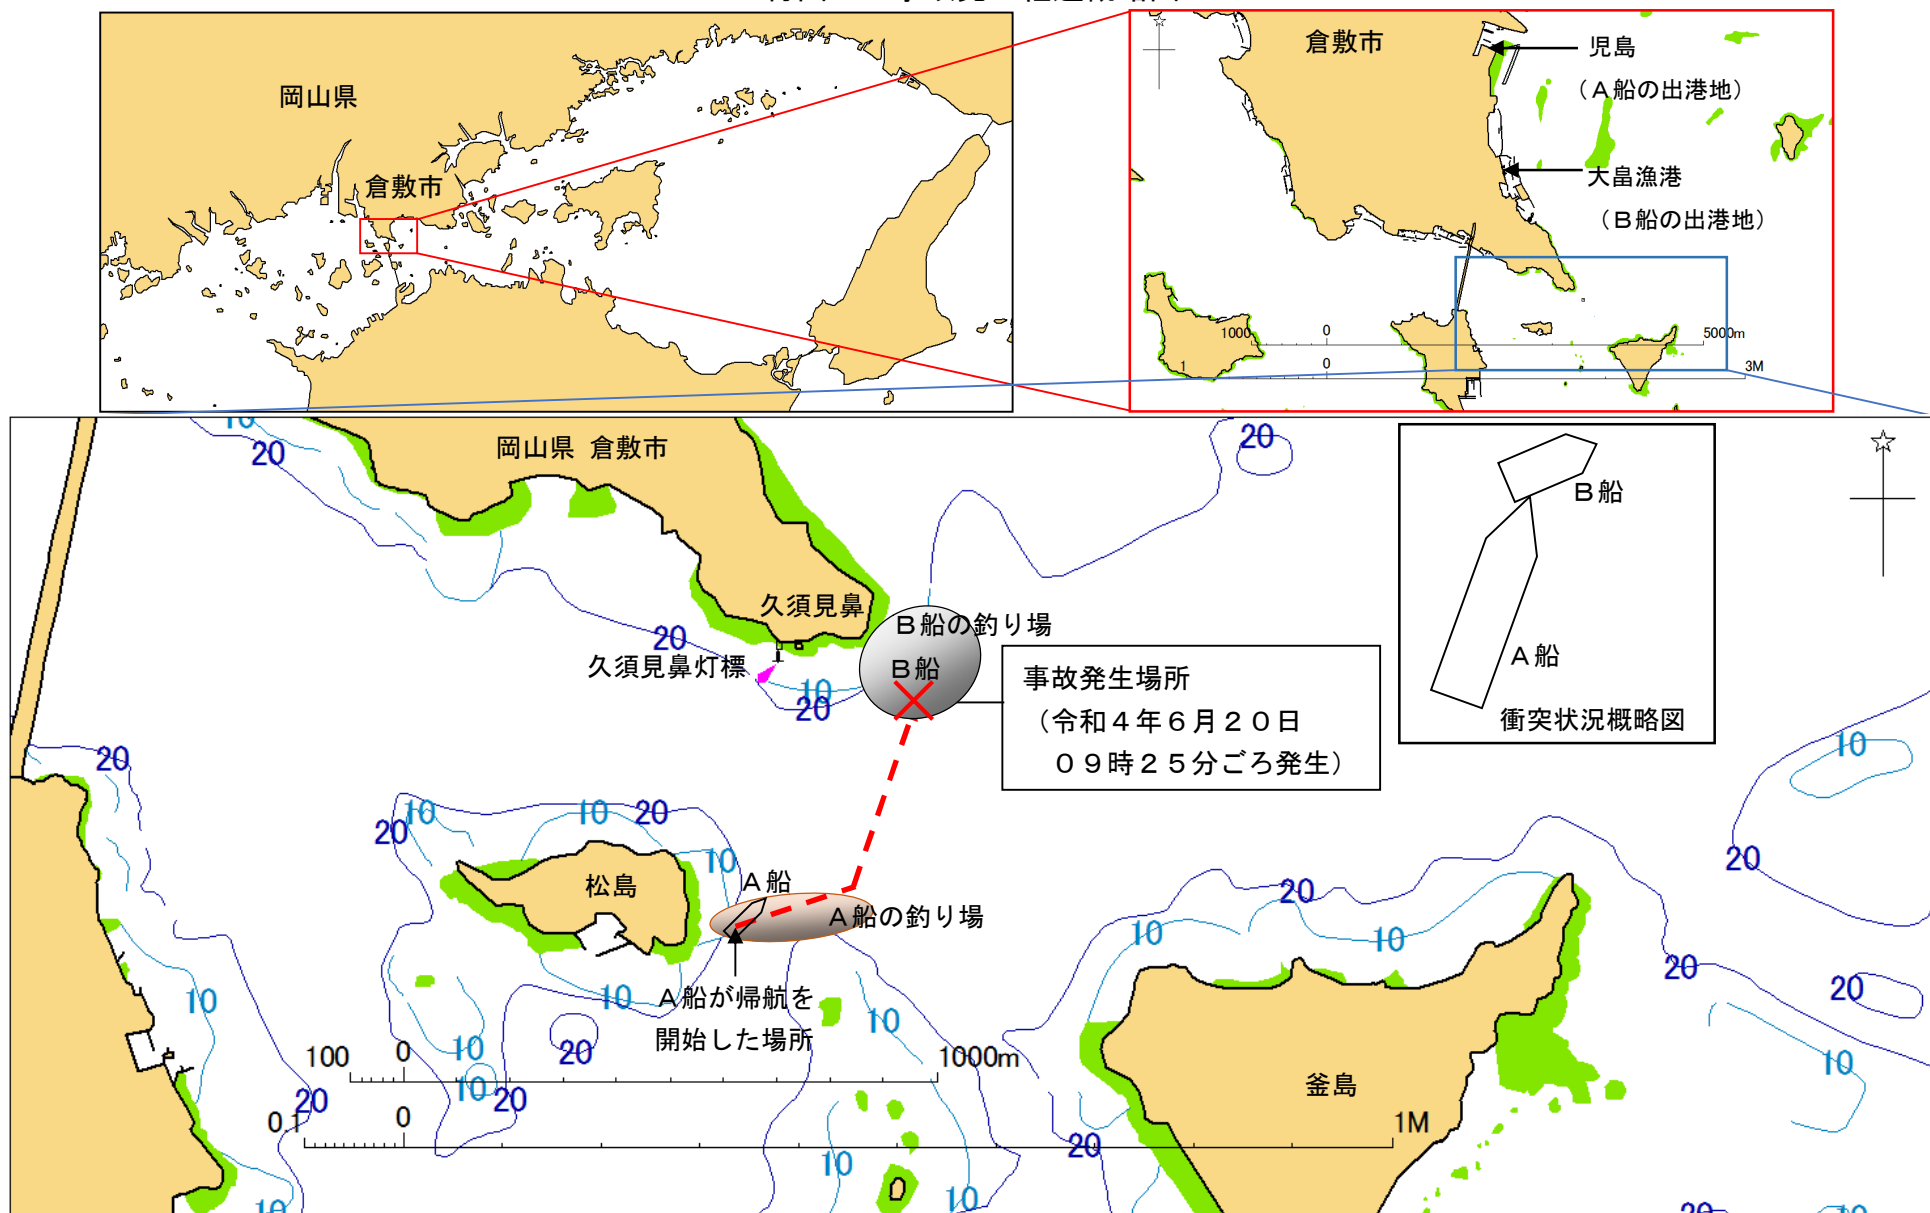
付図1 事故発生経過概略図

| <p>事故の経過</p> | <p>A 船は、船長Aが1人で乗り組み、一本釣り漁を行う目的で、松島東方沖の漁場に向け、令和4年6月20日05時15分ごろ倉敷市児島にある定係地を出発した。</p> <p>船長Aは、05時25分ごろ漁場に到着した後、船首を北東方に向けて漂泊しながら一本釣り漁を行った。</p> <p>船長Aは、漁を終えて定係地に戻ることとし、漁具を片付けた後、久須見鼻東方沖を目視で確認したところ、他船が見当たらなかったため、帰航する方向に他船がいないと思い、09時23分ごろA船の中央部後方のやや右舷側の操縦位置に座って帰航を開始した。</p> <p>船長Aは、A船が約10～12ノットの対地速力で船首が浮上して死角が生じた状態で松島北東方沖を北北東進中、09時25分ごろ、何かに衝突したような衝撃を受け、A船の船首が右に転向し、A船の左舷船首部とB船の右舷船尾部とが衝突したことに気付いた。</p> <p>船長Aは、機関を後進にかけてB船に近づき、船長Bの負傷の有無を確認した後、B船の船首部のロープをA船に取り、倉敷市大畠漁港にB船をえい航した後、118番に通報した。</p> <p>B船は、船長Bが1人で乗り組み、釣りをを行う目的で、久須見鼻東方沖の釣り場に向け、08時00分ごろ大畠漁港を出発した。</p> <p>B船は、釣り場に到着した後、08時30分ごろ船首を北東方に向けて漂泊をしながら右舷船尾部に腰を掛けて右舷方を向いて釣りを始めた。</p> <p>船長Bは、B船が潮流で南東方に流されたら北西方に移動することを繰り返しながら釣りをしていたところ、南南西方からB船の方に向けて北北東進するA船を認めた。</p> <p>船長Bは、航行する他船が何隻も通過し、B船を避けてくれたので、A船が漂泊中のB船を避けてくれると思い、釣りをしながら漂泊を続けていたところ、A船がB船に約15mまで接近していることに気付き、危険を感じて大声を上げて注意喚起をしたものの、左舷船尾部に移動した後、B船とA船とが衝突するのを認めた。</p> <p>(付図1 事故発生経過概略図、写真1 A船、写真2 A船の損傷状況、写真3 B船の損傷状況 参照)</p> |

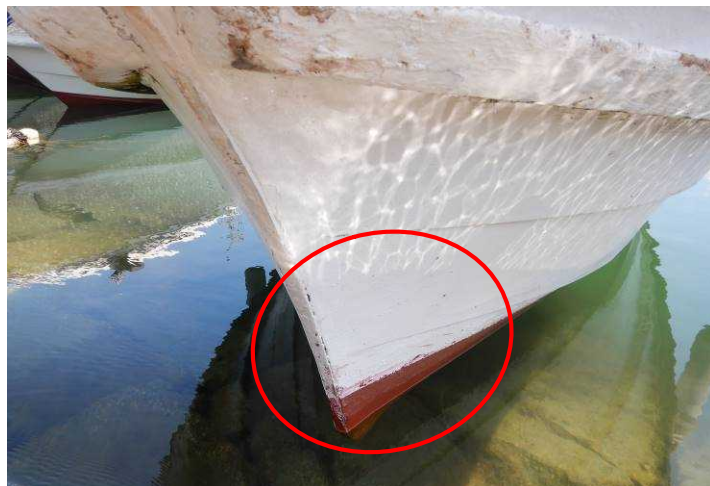
写真2 A船の損傷状況

| <p>損傷</p> | <p>A 左舷船首部外板に擦過傷 B 右舷船尾部ブルワークに亀裂、右舷船首部の手摺りに曲損</p> |
