# 船舶事故調査報告書

令和4年10月26日

運輸安全委員会（海事専門部会）議決

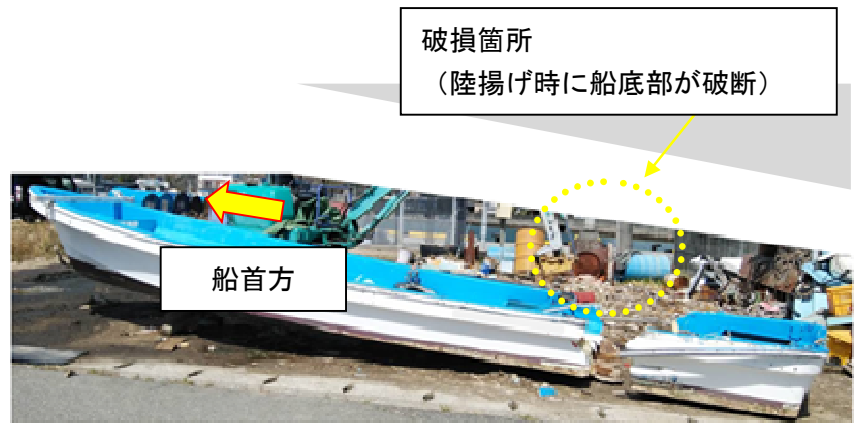
B 船尾部に破損、船体に濡損
気象・海象	気象：天気 晴れ、風向 北北西、風力 2、視界 良好 海象：波高 約0.5m
事故の経過	<p>A船は、船長Aが1人で乗り組み、親族等2人を乗せ、釣りの目的で、令和4年3月20日06時20分ごろ、岡山県玉野市日比港を出港し、小豆島町坂手湾南方沖の釣り場に到着後、07時過ぎから釣りを開始して釣り場を数回移動したが釣果が得られないので帰航することとし、小豆島町大福部島北方沖を出発した。</p> <p>船長Aは、操舵室の右舷側にある椅子に腰を掛けた状態で操船し、A船が対水速力約13～20ノット(kn)で船首が浮上して死角を生じるので、増速の前に船首方(南西方)を目視で確認し、左舷船首方約3km(チョウシャノ鼻南南東方沖)にプレジャーボートなどの小型船4～5隻(以下「本件小型船群」という。)が停船しているのを視認した。(写真1参照)</p>   <p>写真1 A船(棧橋に係留中)</p> <p>船長Aは、通常の航行時に使用している約25knまで増速すると船首が下がり、大きな航走波が立つので、航走波が立たないように約18knの速力(対地速力、以下同じ。)で、船首が浮上して死角を生じた状態のまま本件小型船群に接近しないように陸岸の近くを航行することとした。</p> <p>船長Aは、船首方に航行の支障となる船舶がないと思い、本件小型船群に接近しないように、チョウシャノ鼻南東方沖を南西進したところ、10時15分ごろ衝撃音がしてA船の行きあしが急に止まり、B船に乗り揚げたことに気付いた。</p> <p>船長Aは、機関を中立運転とし、左舷後方に、B船の乗船者2人が海面に浮いて声を出して救助を求めているのに気付いたが、A船を動かすことができずにいたところ、その2人がA船の左舷船尾部に泳ぎ着き、A船の下にあったB船が転覆して離れた。</p>

船長B及び同乗者Bは、救援に来た海上保安庁の巡視艇に移乗し、B船は同巡視艇にえい航されて、近くの港に入港した。（写真2参照）

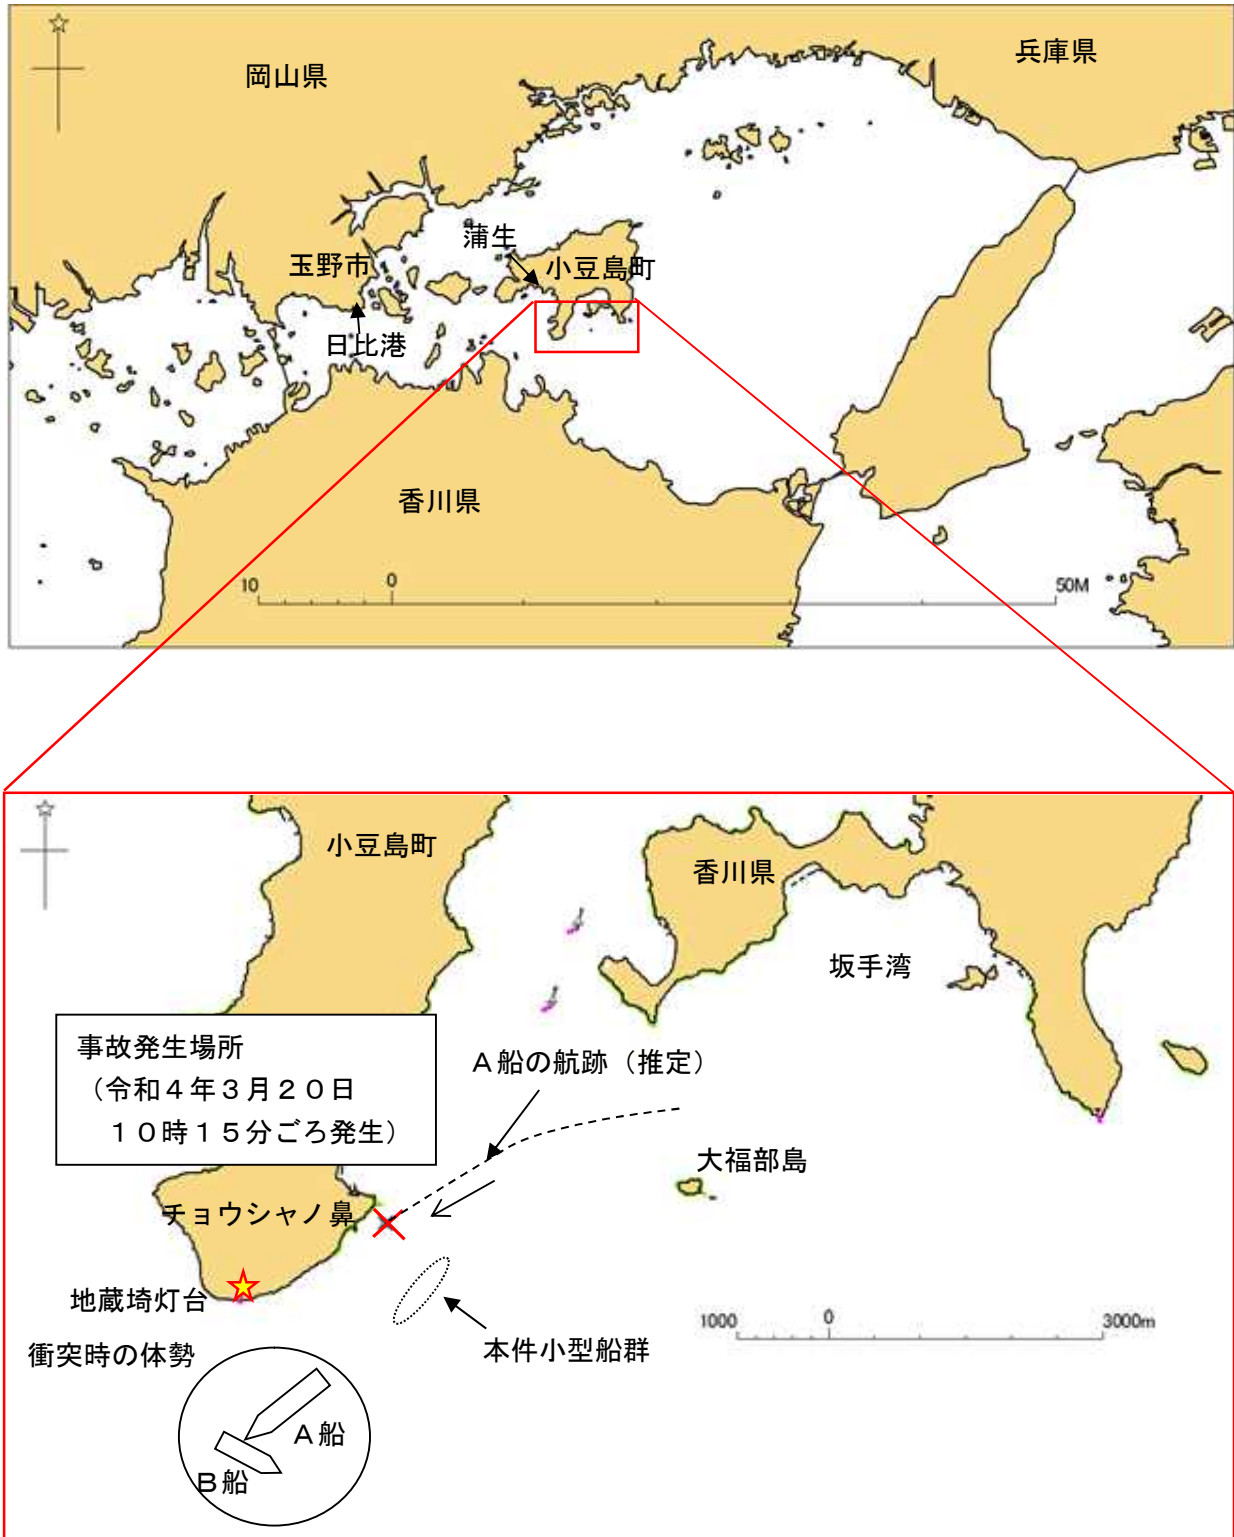
付図1 事故発生経過概略図

（付図1 事故発生経過概略図 参照）

A船は、約13～20knの対水速力で船首が浮上し、船長Aが舵輪の前に置いた椅子に腰を掛けて船首方を見通した際、正船首右舷約10°から左舷約20°の範囲に死角を生じていた。また、船長Aは、ふだんA船を増速させる際、船首が浮上して死角を生じる前に船首方を確認するようにしていた。

<p><b>原因</b></p>	<p>本事故は、チョウシャノ鼻南東方沖において、A船が、約18knの速力で船首浮上により船首方に死角を生じた状態で南西進中、B船が、漂流中、船長Aが、船首方に航行の支障となる船舶がないと思い、同じ針路で航行を続け、また、船長Bが、向かって来るA船を認めたものの、手を振るなどすればA船が気付いて避けてくれると思</p>

<p>い、漂流を続けたため、船長AがB船に気付かずに、両船が衝突したものと考えられる。</p>
<p><b>再発防止策</b></p>	<p>今後の同種事故等の再発防止に役立つ事項として、次のことが考えられる。</p> <ul style="list-style-type: none"> <li>・ 船長は、航行中に、椅子に腰を掛けた状態で船首方に死角を生じる時は、ときどき立ち、又は船首を振るなどして、死角を補う見張りを行うこと。</li> <li>・ 船長は、船首が浮上する前に死角の範囲を確認しても、乾舷の低い小型の船舶などの発見が困難である場合があることを、十分に考慮すること。</li> <li>・ 船長は、漂流中、接近する他船を認めた時は、他船が気付いて避けてくれるなどと思わずに、機関を使用して早期に避航措置を採ること。</li> <li>・ 長さ12m未満の船舶の船長は、携帯式エアホーン等を備え、漂流中に接近する船舶などに対して、有効な音響による注意喚起を行うことが望ましい。</li> </ul>
