船舶事故調査報告書

令和4年10月26日
 運輸安全委員会（海事専門部会）議決
 委員 佐藤 雄二（部会長）
 委員 田村 兼吉
 委員 岡本 満喜子

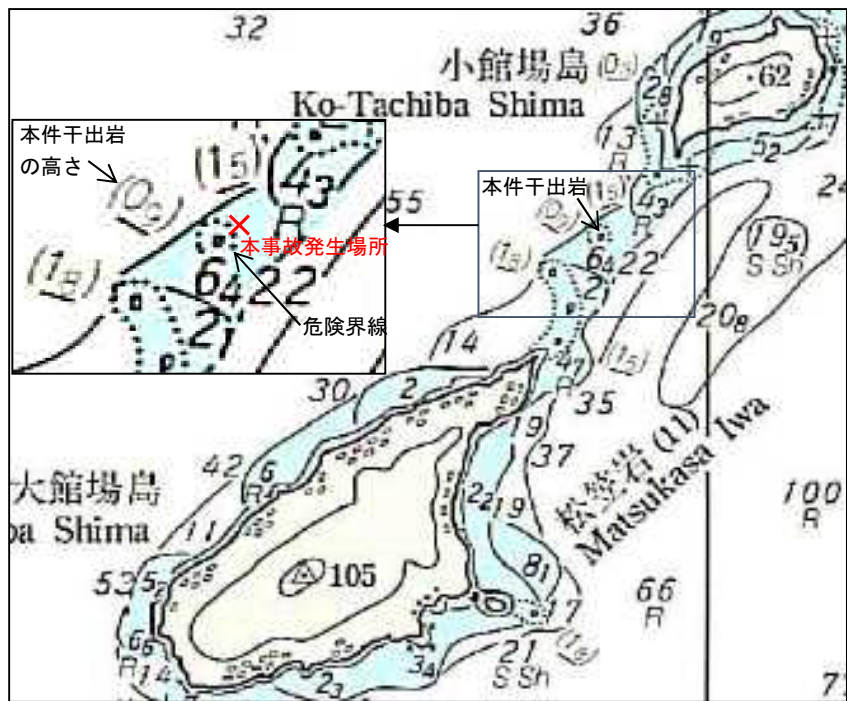
<p>船長は、GPSプロッターで‘大館場島と松山市小館場島<small>こたちぼ</small>との間の約500mの水域の中央付近にある干出岩*1’（以下「本件干出岩」という。）及びその周りを囲む浅い海域を表示する点線（以下「本件干出岩帯」という。）を確認した。</p> <p>船長は、本件干出岩帯の北東方を通過する予定で南進中、本件干出岩北西方30m付近に漂泊中の漁船1隻（以下「本件漁船」という。）を右舷船首方に認め、本件干出岩との距離が約300mとなった辺りで約5knに減速させて南進を続けた。</p> <p>船長は、本件漁船が発進して本件干出岩の北方の本船に北東進して近づいてきたので、本件漁船との距離をとろうとして左舵を取って再び南進し、本件漁船の動静に注意しながら航行中、06時00分ごろ、船尾部に衝撃を感じ、本船が本件干出岩帯の北東方の浅瀬に乗り揚げたことに気付き、機関を中立運転とした。</p> <p>船長は、舵の点検口を開けたところ、浸水を認めたので、大館場島北東岸の岩場に任意座礁させた後、本船が本件干出岩に乗り揚げた旨を本件マリーナの担当者に携帯電話で伝え、海上保安庁に本事故の発生を通報した。</p> <p>本船は、船長及び知人3人が来援した海上保安庁巡視艇のゴムボートによって救助された後、本件マリーナの船によってロープでえい航中、浸水が進行して転覆し、その後沈没した。</p> <p>船長は、本船が沈没した後、巡視艇から本件マリーナの船に移乗し、本件マリーナに帰港した。</p> <p>本船は、後日、本件マリーナの船、起重機船、潜水士及び松山市の漁業協同組合の所属船により搜索されたものの、発見されず、搜索が打ち切られた。</p> <p>（付図1 事故発生経過概略図、写真1 本船、写真2 本船の舵の点検口（浸水状況） 参照）</p>
<p>その他の事項</p>	<p>本船の喫水は、船首が約0.6m、船尾が約1.0mであった。</p> <p>海図W1131（クダコ水道付近、縮尺3万分の1）には、水深10mの等深線の内側に本件干出岩を囲う危険界線*2及び本件干出岩の高さ（最低水面からの高さ）が0.9mと表示されていた。</p> <p>また、海図W1131は、小縮尺の海図の情報であるので、底質が岩で水深6.4mの箇所が存在すること以外に詳細な水深の表記がなかった。（図1参照）</p>

図1 海図W1131 (本件干出岩を含む抜粋)

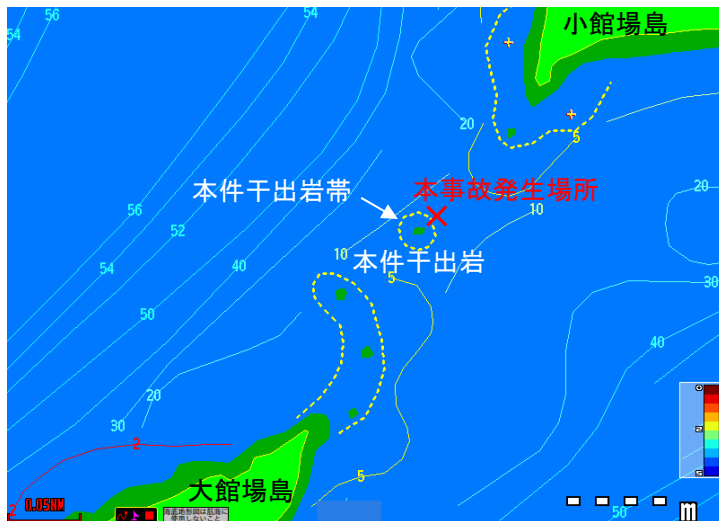
船長は、本事故当時、GPSプロッターの画面に本件干出岩の北東方には浅瀬等の表示がなかったので、10mの等深線未満の海域であったものの、GPSプロッターに表示される等深線の水深を見ながら航行すれば、安全に通過できると思っていた。(図2参照)

図2 本船のGPSプロッター画面の本事故発生場所付近海域

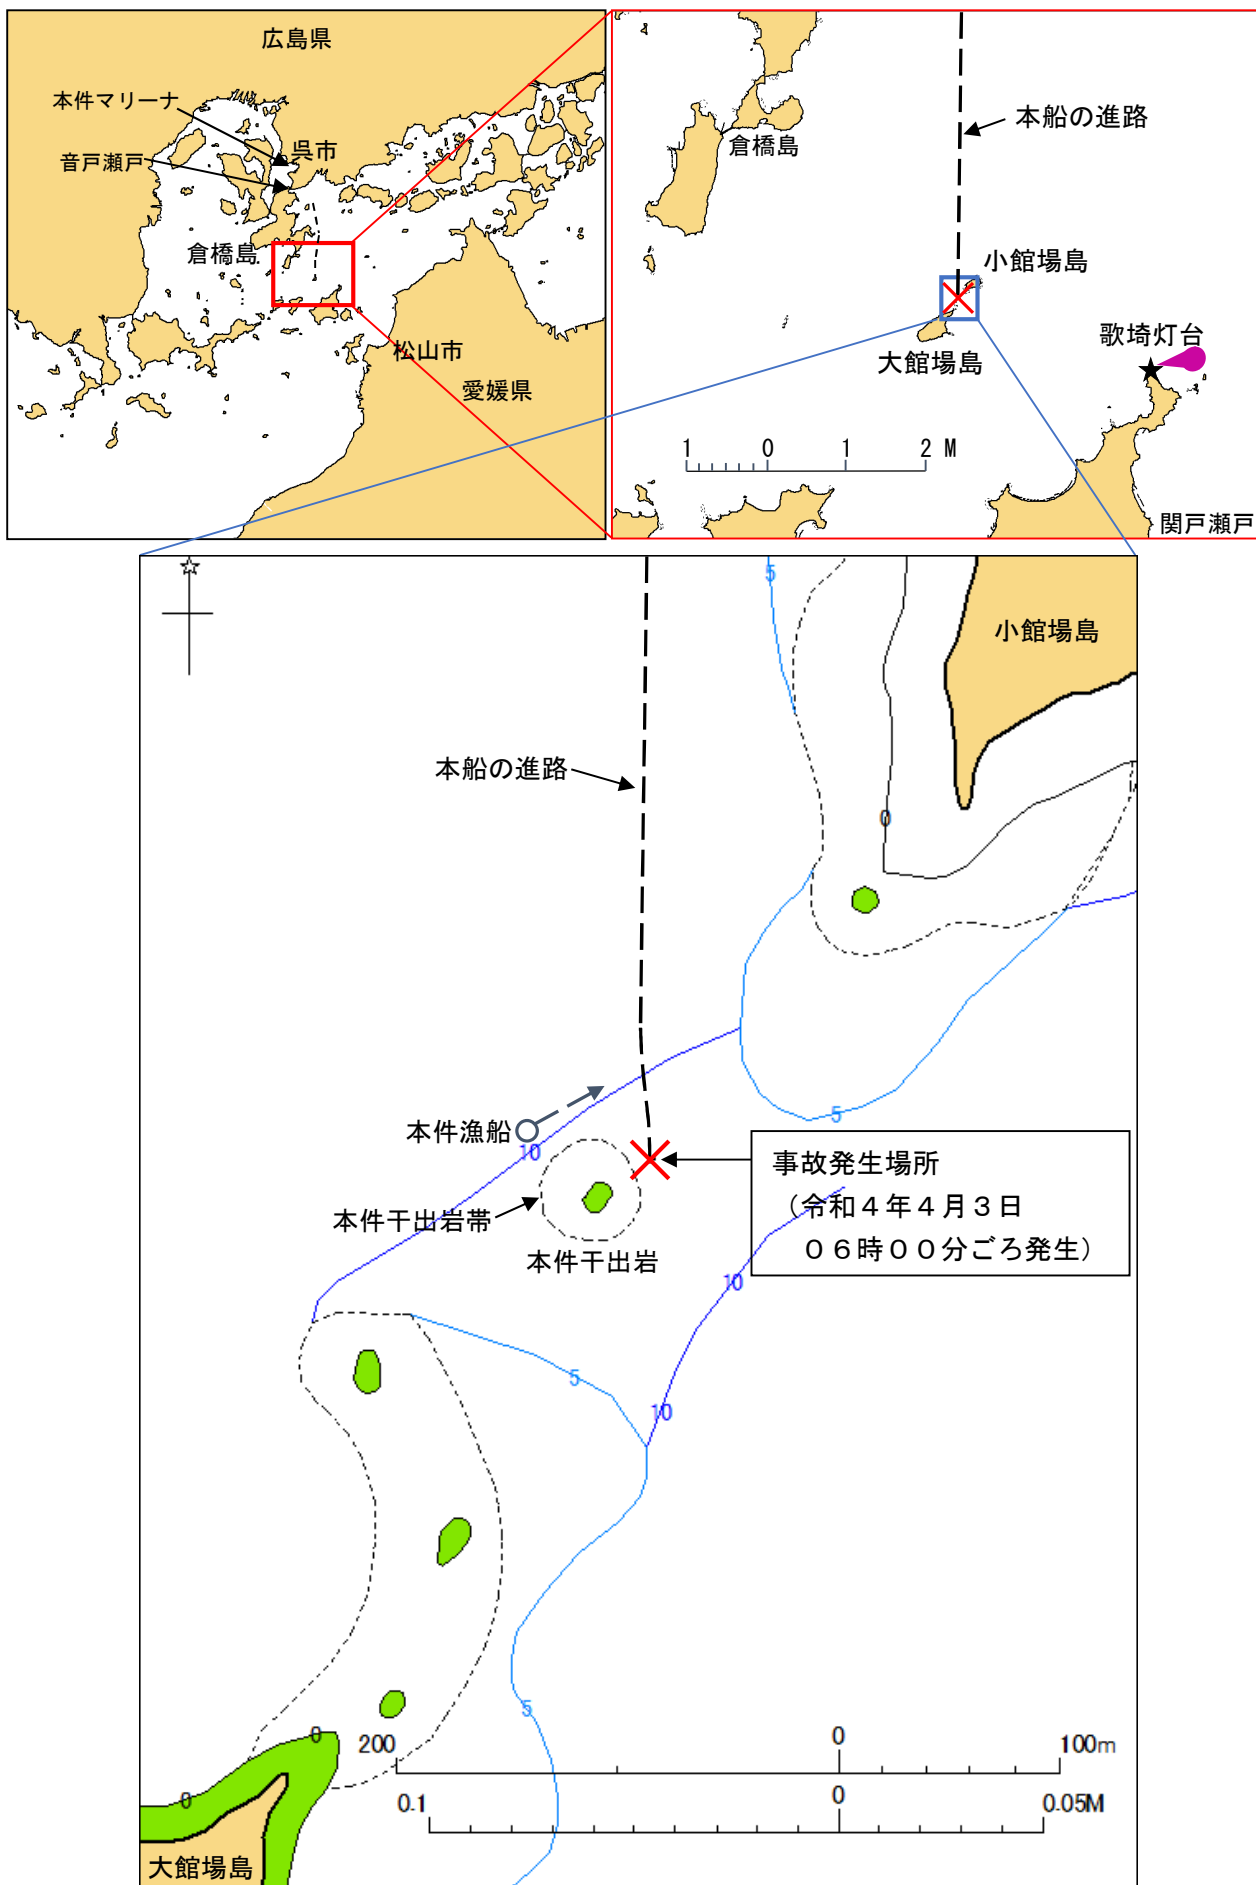
付図1 事故発生経過概略図

本船は、大館場島北東方沖を南進中、上げ潮の初期で本件干出岩が水面下に没している状況下、船長が、GPSプロッターの画面に表示される等深線の水深を見ながら航行すれば、安全に通過できると思い、本件干出岩帯の北東方を航行したことから、本件干出岩帯の北東方の浅瀬に乗り揚げたものと考えられる。

出岩帯付近の浅瀬などの周辺には未発見の浅瀬などが存在することを知らなかったものと考えられる。
原因	本事故は、本船が、大館場島北東方沖を南進中、上げ潮の初期で本件干出岩が水面下に没している状況下、船長が、GPSプロッターの画面に表示される等深線の水深を見ながら航行すれば、安全に通過できると思い、本件干出岩帯の北東方を航行したため、本件干出岩帯の北東方の浅瀬に乗り揚げたものと考えられる。
再発防止策	<p>今後の同種事故等の再発防止に役立つ事項として、次のことが考えられる。</p> <ul style="list-style-type: none"> ・ 船長は、GPSプロッターに表示されている情報が海図に記載されている情報と異なる場合があることから、同プロッターは、船位確認など航海の参考としての使用にとどめ、GPSプロッターに表示される水深等を見ながら航行の安全の判断として使用しないこと。 ・ 船長は、事前に海図の注意事項及び最新の水路通報により、干出岩付近の海域を調査した上、海図に詳細な水深の表記がない危険界線付近の海域は、浅瀬が存在していることに留意し、同海域を避けて迂回する安全な進路を選定すること。

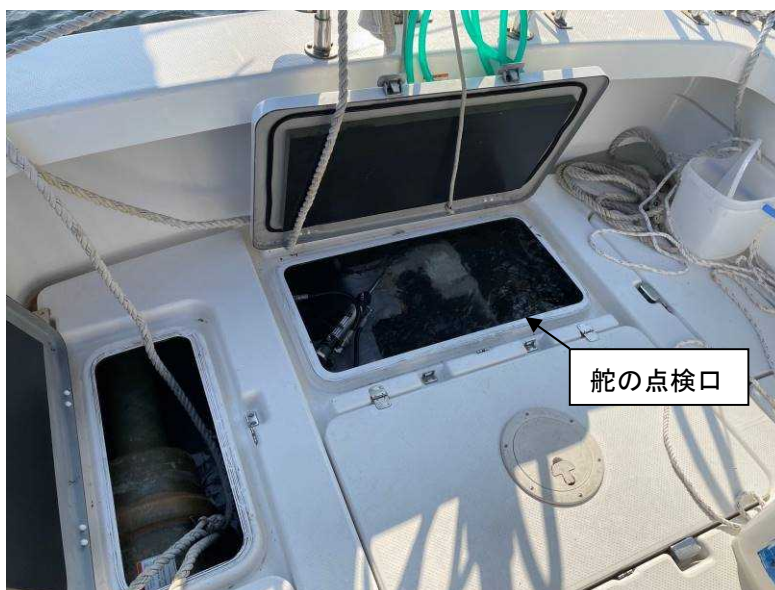
写真2 本船の舵の点検口（浸水状況）
