船舶事故調査報告書

令和4年11月2日
 運輸安全委員会（海事専門部会）議決
 委員 佐藤 雄二（部会長）
 委員 田村 兼吉
 委員 岡本 満喜子

事故種類	衝突（岸壁）
発生日時	令和4年5月10日 10時20分ごろ
発生場所	香川県高松市庵治港 庵治港一文字防波堤北灯台から真方位170°390m付近 （概位 北緯34°22.9′ 東経134°07.4′）
事故の概要	旅客船BARCA SOLAREは、着棧操船中、岸壁に衝突した。 BARCA SOLARE は、旅客5人が負傷し、船首部防舷帯に擦過傷を生じ、また、岸壁の棧橋固定用チェーン付け根部に曲損等を生じた。
事故調査の経過	令和4年5月11日、本事故の調査を担当する主管調査官（広島事務所）ほか1人の地方事故調査官を指名した。 原因関係者から意見聴取を行った。
事実情報 船種船名、総トン数 船舶番号、船舶所有者等 L×B×D、船質 機関、出力、進水等	旅客船 BARCA SOLARE、19トン 296-15837兵庫、加藤汽船株式会社（船舶所有者）、ジャンボフェリー株式会社（船舶借入人、船舶運航者、A社） 22.50m×4.29m×1.61m、軽合金 ディーゼル機関2基、936.00kW（合計）、平成4年12月
乗組員等に関する情報	船長 24歳 一級小型船舶操縦士・特定 免許登録日 平成30年3月26日 免許証交付日 平成30年3月26日 （令和5年3月25日まで有効） 甲板員 22歳 一級小型船舶操縦士・特定 免許登録日 令和2年4月17日 免許証交付日 令和3年3月26日 （令和8年3月25日まで有効） 旅客A 50歳 旅客B 52歳 旅客C 62歳 旅客D 57歳 旅客E 58歳
死傷者等	軽傷 5人（旅客A、旅客B、旅客C、旅客D及び旅客E）

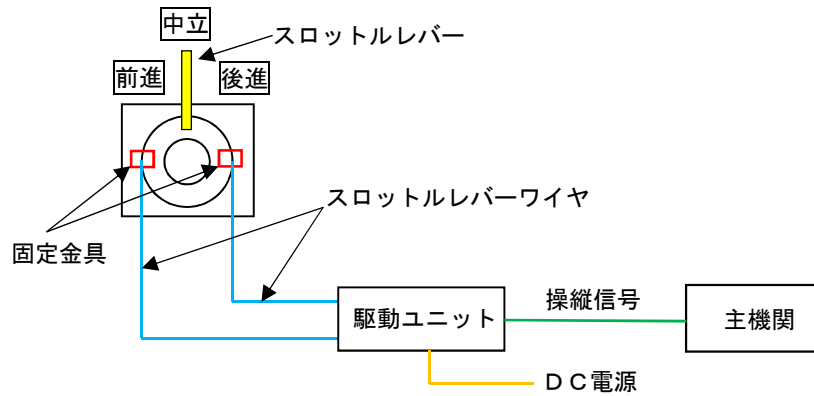
図1 操縦装置スロットルレバーのシステム系統図（イメージ）

本船は、主機関の操縦装置の仕組みが、スロットルレバーを前進位置か後進位置に操作すると、2本のスロットルレバーワイヤの変化を駆動ユニットが受け、同ユニットから操縦信号を主機関へ送り、その信号に応じてクラッチ及びガバナーの駆動部が動くもので、どちらかのスロットルレバーワイヤに異状があると、操縦信号を送ることができなくなることから、右舷機のスロットルレバーワイヤの固定金具が緩んだ際に、右舷機の操縦ができなくなったものと推定される。

本船は、主機関の操縦装置スロットルレバーが、振動等による経年劣化から、右舷機のスロットルレバーワイヤの固定金具が緩んだものと推定される。

<p>原因</p>	<p>本事故は、本船が、主機関のスロットルレバーワイヤの点検が行われていない状態で、庵治港において着棧操船中、右舷機のスロットルレバーワイヤの固定金具が緩んだため、右舷機の操縦装置スロットルレバーの操縦信号が右舷機に伝わらず、右舷機の操作ができなくなり、右舷機のクラッチが脱とならず、速度が十分に落とせずに、着棧棧橋の基部付近の岸壁に衝突したものと推定される。</p>
<p>再発防止策</p>	<p>船舶運航者は、本事故後、次の事故防止対策を講じることとした。</p> <ul style="list-style-type: none"> ・ 発航前点検において、主機関のスロットルレバーワイヤの目視点検を行うこと。 ・ 入港前、主機関の後進テストを複数回行うこと。 ・ 本船が着棧する動静を船内放送にて旅客に知らせること。 ・ 一方の主機関が故障した場合など、緊急時を想定した訓練を強化すること。

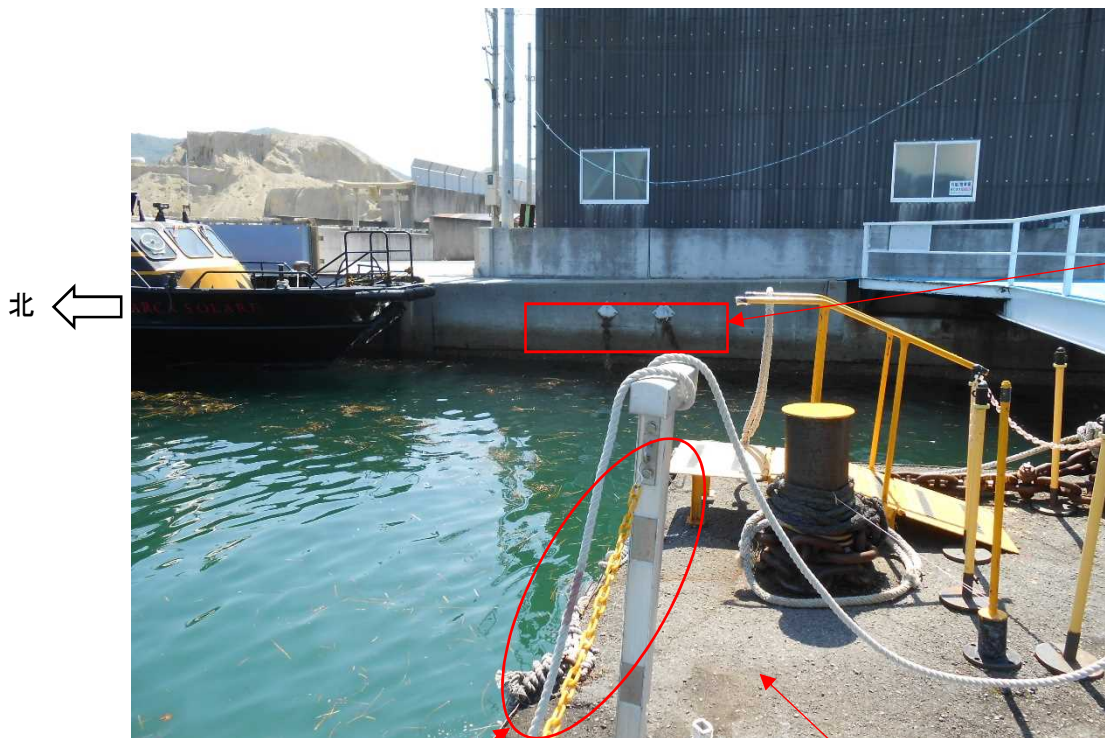
写真4 衝突した岸壁の状況 1

衝突した箇所

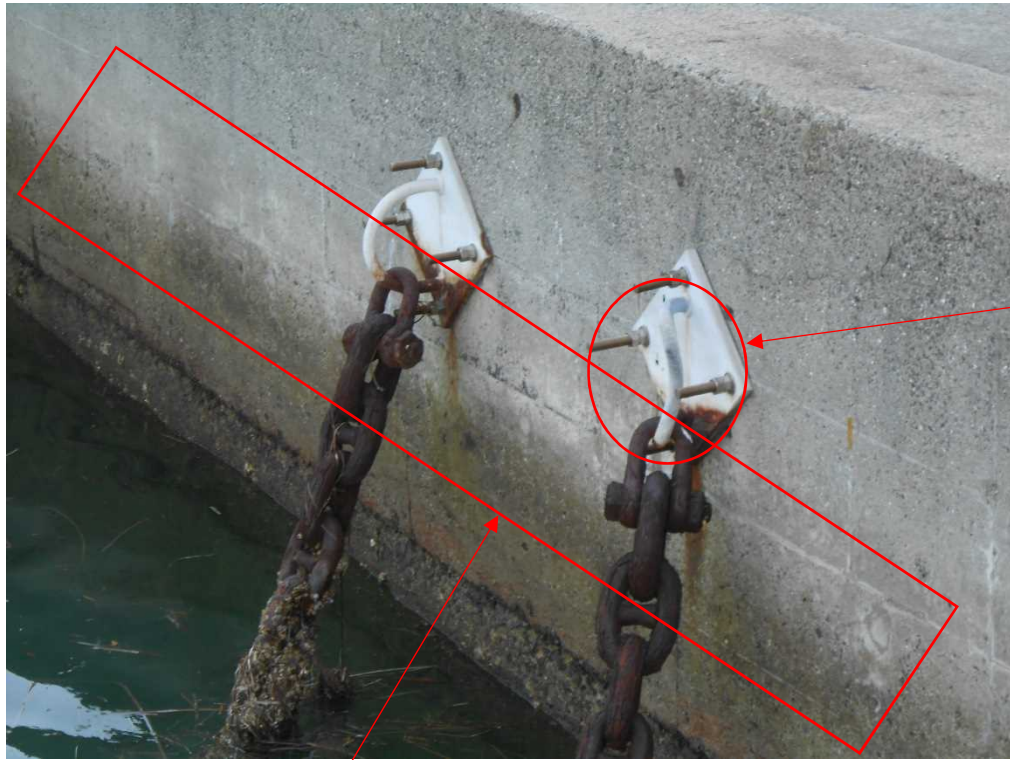
写真5 衝突した岸壁の状況2

<p>損傷</p>	<p>本船 船首部防舷帯に擦過傷 岸壁 棧橋固定用チェーン付け根部に曲損、コンクリート部に擦過傷</p>
<p>気象・海象</p>	<p>気象：天候 曇り、風向 東、風力 2、視界 良好 海象：波向 東、波高 約0.1m、潮汐 下げ潮の中央期</p>
<p>事故の経過</p>	<p>本船は、船長及び甲板員が乗り組み、旅客A、旅客B、旅客C、旅客D及び旅客Eほか旅客1人を乗せ、令和4年5月10日10時00分ごろ、庵治港に向けて高松市大島港を出港した。</p> <p>本船は、船長が操船を行い、両舷主機関を全速前進にして約20ノット(kn)の速力(対地速力、以下同じ。)で手動操舵により東南東進を続けた。</p> <p>船長は、10時11分ごろ、入港の目的で、左舷主機関(以下「左舷機」という。)を中立運転とし、右舷主機関(以下「右舷機」という。)を微速前進にして約7knに減速し、庵治港の関門に向けて本船を南東進させた。</p> <p>船長は、10時16分ごろ、庵治港の関門付近で、両舷主機関の後進テストを行い、異状がないことを確認した後、立って操船を始め、左舷機を中立運転とし、右舷機を微速前進にして約7knの速力で庵治港の着棧棧橋に向けて本船を南南東進させた。</p> <p>船長は、10時19分ごろ、入港部署配置とし、甲板員を操舵室右舷側の外に配置した後、庵治港の着棧棧橋に着棧する目的で、左舵を取って右舷機の操縦装置スロットルレバーを中立位置に操作したが、右舷機のクラッチが脱とならず、本船は速力が落ちなかった。</p> <p>船長は、気が動転し、両舷主機関の操縦装置スロットルレバーを後進位置に操作したが、右舷機が後進に入らないので、右舷機を停止し、左舷機の操縦装置スロットルレバーを全速後進位置に操作したものの、本船はそのままの速力で、10時20分ごろ本船の船首部が着棧棧橋の基部付近の岸壁に衝突した。</p> <p>本船は、左舷機により後進し、着棧棧橋に右舷着けした。</p> <p>船長は、左舷機を停止し、旅客全員の負傷の有無を確認したところ、旅客A、旅客B、旅客C、旅客D及び旅客Eに負傷を認めた。</p> <p>船長は、海上保安庁に本事故が発生したことを通報するとともに119番通報を行い、A社に連絡した。</p> <p>船長は、本事故後、本船、着棧棧橋及び同棧橋の基部付近の岸壁を確認したところ、船首部及び岸壁に損傷を認めた。</p> <p>旅客B、旅客C、旅客D及び旅客Eは、救急車により病院に搬送され、旅客Bは口唇裂傷、頭部打撲傷及び右膝打撲傷と診断され、旅客Cは両側膝関節打撲傷、頸椎捻挫及び鼻骨打撲傷と診断され、旅客Dは頸椎捻挫及び右膝関節打撲傷と診断され、旅客Eは左膝関節打撲傷及び口唇裂傷と診断された。</p> <p>旅客Aは、後日、病院で診察を受け、頸椎捻挫、顔面打撲傷、右眼</p>

曲損

擦過傷

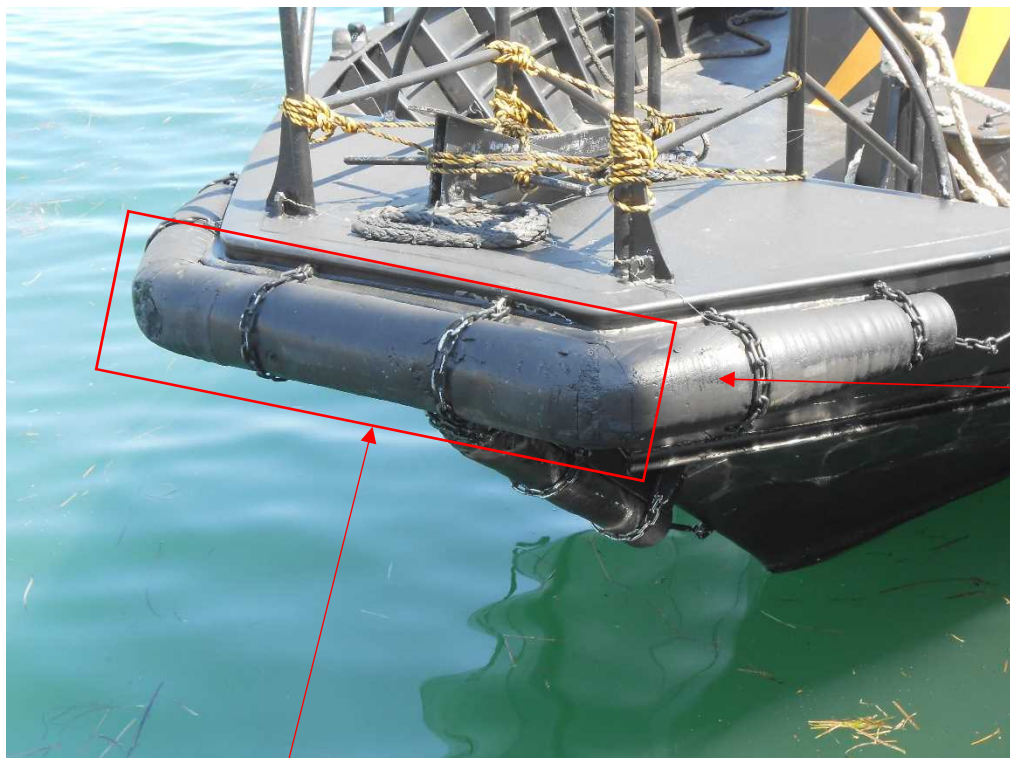
写真6 船首部の状況

防舷帯

擦過傷箇所

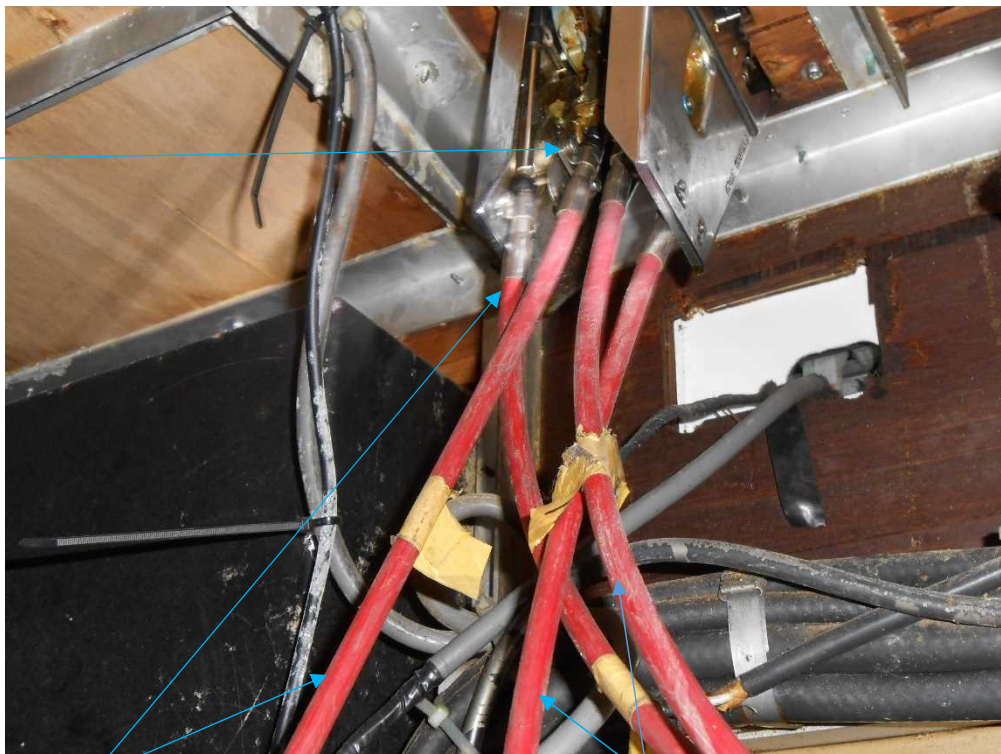
写真10 両舷主機関の操縦装置スロットルレバーの状況（船底内から撮影）

本船は、主機関のスロットルレバーワイヤの目視点検を行っていなかったことから、スロットルレバーワイヤの固定金具の緩みに気付かなかったものと推定される。

緩んだ固定金具
