船舶事故調査報告書

令和4年10月19日
 運輸安全委員会（海事専門部会）議決
 委員 佐藤 雄二（部会長）
 委員 田村 兼吉
 委員 岡本 満喜子

事故種類	操縦者等死傷
発生日時	令和3年8月26日 16時41分ごろ
発生場所	福岡県福津市福間海岸西方沖 津屋崎鼻灯台から真方位133° 1.4海里付近 （概位 北緯33°46.3′ 東経130°28.2′）
事故の概要	水上オートバイ ^{ジャパンネットワークグループ} J N G は、航走中、操縦者及び同乗者2人が落水し、操縦者が溺死し、同乗者2人が負傷した。
事故調査の経過	令和3年8月30日、本事故の調査を担当する主管調査官（門司事務所）ほか1人の地方事故調査官を指名した。 原因関係者からの意見聴取は、本人が本事故で死亡したため、行わなかった。
事実情報 船種船名、総トン数 船舶番号、船舶所有者等 L×B×D、船質 機関、出力、進水等	A 水上オートバイ JNG、0.2トン 290-61554 福岡、株式会社ジャパンネットワークグループ 2.89m (Lr) × 1.10m × 0.46m、FRP ガソリン機関、154.5kW、平成22年7月
乗組員等に関する情報	操縦者 A 60歳 一級小型船舶操縦士・特殊小型船舶操縦士 免許登録日 平成26年7月7日 令和元年7月8日をもって失効していた。 同乗者 A ₁ 26歳 操縦免許 なし 同乗者 A ₂ 27歳 操縦免許 なし
死傷者等	死亡 1人（操縦者 A）、重傷 1人（同乗者 A ₁ ）、軽傷 1人（同乗者 A ₂ ）
損傷	なし
気象・海象	気象：天気 晴れ、風向 西、風力 2、視界 良好 海象：波向 西、波高 約0.2～0.3m、水温 約27℃
事故の経過	A 船は、操縦者 A が1人で乗り組み、同乗者2人（以下、操縦者 A のすぐ後ろに着席していた同乗者を「同乗者 A ₁ 」、最後部に着席していた同乗者を「同乗者 A ₂ 」という。）を乗せ、令和3年8月26日

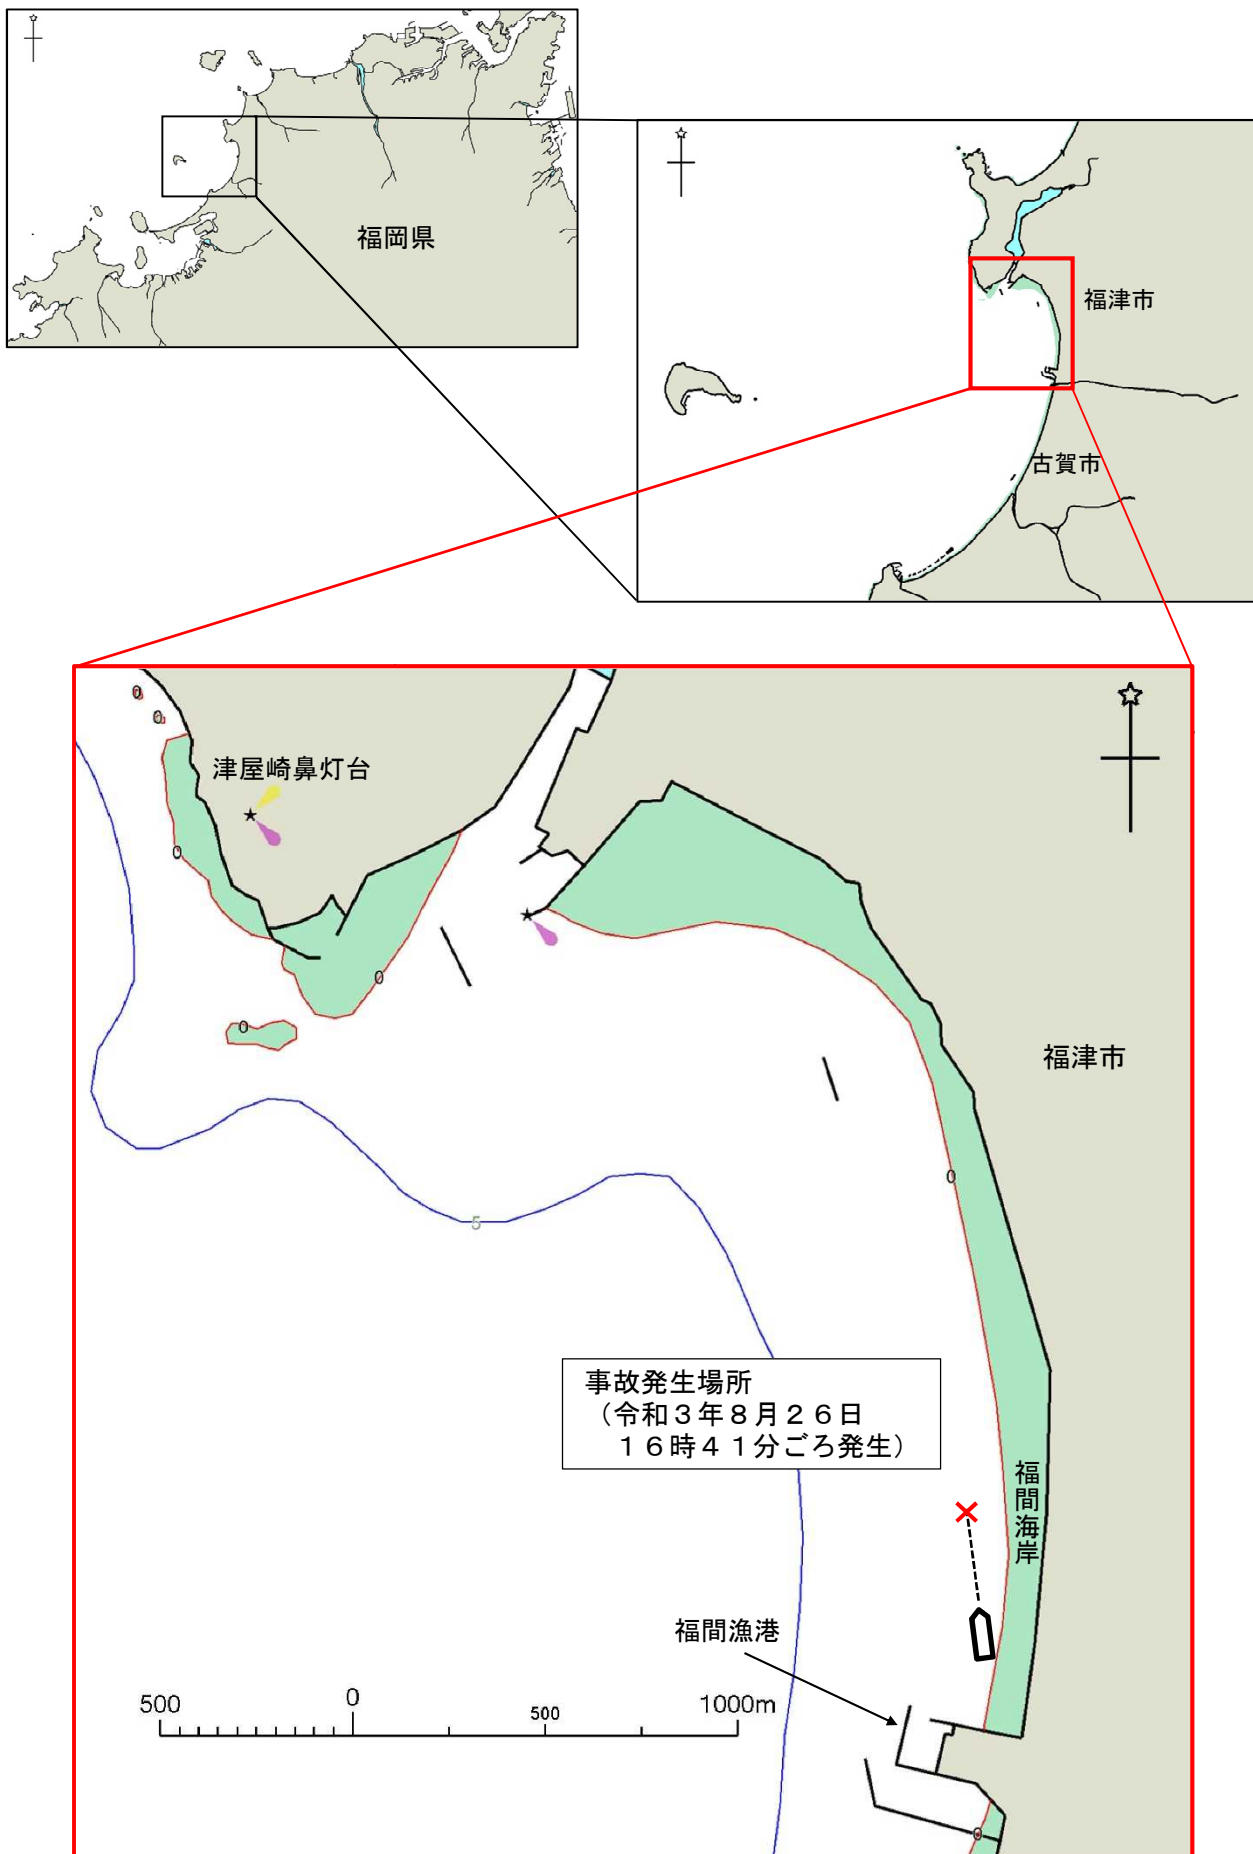
付図1 事故発生経過概略図

A船は、風力2の西風により高さ約0.2～0.3mの風浪（風により発生する波）が発生している状況下、福間海岸西方沖100m付近を左舷方から風浪を受けて海面を小刻みに飛び跳ねながら北進中、16時41分ごろ、右舷側に傾いた状態で跳ね上がって着水し、そのまま右舷側に横転するとともに操縦者A、同乗者A₁及び同乗者A₂が落水した。

<p>判明した事項の解析</p>	<p>操縦者Aの死因は、溺水であった。</p> <p>A船は、風力2の西風により高さ約0.2～0.3mの風浪が発生している状況下、操縦者Aが、同乗者A₁及び同乗者A₂を乗せて時速約60～70kmの速力で航走したことから、左舷方から風浪を受けて右舷側に傾いた状態で跳ね上がって着水した際、そのまま右舷側に横転するとともに操縦者A、同乗者A₁及び同乗者A₂が落水したものと考えられる。</p> <p>操縦者Aは、ふだんから水上オートバイを高速で航走させることを好む傾向があったことから、風力2の西風により高さ約0.2～0.3mの風浪が発生している状況下、同乗者A₁及び同乗者A₂を乗せて時速約60～70kmの速力で航走した可能性があると考えられる。</p> <p>操縦者Aは、落水した際、救命胴衣を着用していたものの、うつぶせの状態意識を失っていたことから、溺水に至ったものと考えられる。</p> <p>操縦者Aは、小型船舶操縦免許証が失効していたことから、A船の操縦を行ってはいなかった。</p>
<p>原因</p>	<p>本事故は、A船が、風力2の西風により高さ約0.2～0.3mの風浪が発生している状況下、操縦者Aが、同乗者A₁及び同乗者A₂を乗せて時速約60～70kmの速力で航走したため、左舷方から風浪を受けて右舷側に傾いた状態で跳ね上がって着水した際、そのまま右舷側に横転するとともに操縦者A、同乗者A₁及び同乗者A₂が落水したことにより発生したものと考えられる。</p>
<p>再発防止策</p>	<p>今後の同種事故等の再発防止及び被害の軽減に役立つ事項として、次のことが考えられる。</p> <ul style="list-style-type: none"> ・水上オートバイの操縦者は、同乗者を乗せる場合、単独で操縦するよりもバランスを保つことが難しく、操縦が難しくなることに留意し、高速で航走すると横波を受けた際にバランスを崩して乗船者が落水する危険性があるので、速力を抑えて航走すること。 ・操縦者は、受有する小型船舶操縦免許証の有効期間を確認して適正に更新手続きを行い、有効な小型船舶操縦免許証を受有していない場合、水上オートバイ等の操縦を行わないこと。
