## 船舶事故調査報告書

令和4年10月26日  
 運輸安全委員会（海事専門部会）議決  
 委員 佐藤 雄二（部会長）  
 委員 田村 兼吉  
 委員 岡本 満喜子

事故種類	衝突（可動橋）
発生日時	令和3年12月18日 08時51分ごろ
発生場所	長崎県対馬市巖原港内 巖原港北防波堤灯台から真方位312° 1,000m付近 （概位 北緯34° 11.8′ 東経129° 17.5′）
事故の概要	旅客船兼自動車渡船フェリーちくしは、離岸作業中、可動橋に衝突した。 フェリーちくしは、バウバイザー上部に凹損を生じ、また、可動橋は、油圧昇橋装置に破損を生じた。
事故調査の経過	令和3年12月20日、本事故の調査を担当する主管調査官（門司事務所）ほか1人の地方事故調査官を指名した。 原因関係者から意見聴取を行った。
事実情報 船種船名、総トン数 船舶番号、船舶所有者等 L×B×D、船質 機関、出力、進水等	旅客船兼自動車渡船 フェリーちくし、1,926トン 133623、九州郵船株式会社（A社） 97.37m×14.60m×10.00m、鋼 ディーゼル機関2基、5,884kW（合計）、平成5年11月
乗組員等に関する情報	船長 59歳 三級海技士（航海） 免許年月日 平成7年11月30日 免状交付年月日 令和2年8月6日 免状有効期間満了日 令和7年11月29日 航海士A 46歳 三級海技士（航海） 免許年月日 平成8年11月28日 免状交付年月日 令和3年8月4日 免状有効期間満了日 令和8年12月13日
死傷者等	なし
損傷	本船 バウバイザー上部に凹損 可動橋 油圧昇橋装置に破損
気象・海象	気象：天気 晴れ、風向 北西、風速 約8m/s、視程 約10海里、気温 0.9℃ 海象：波高 約0.2m、潮汐 上げ潮の末期

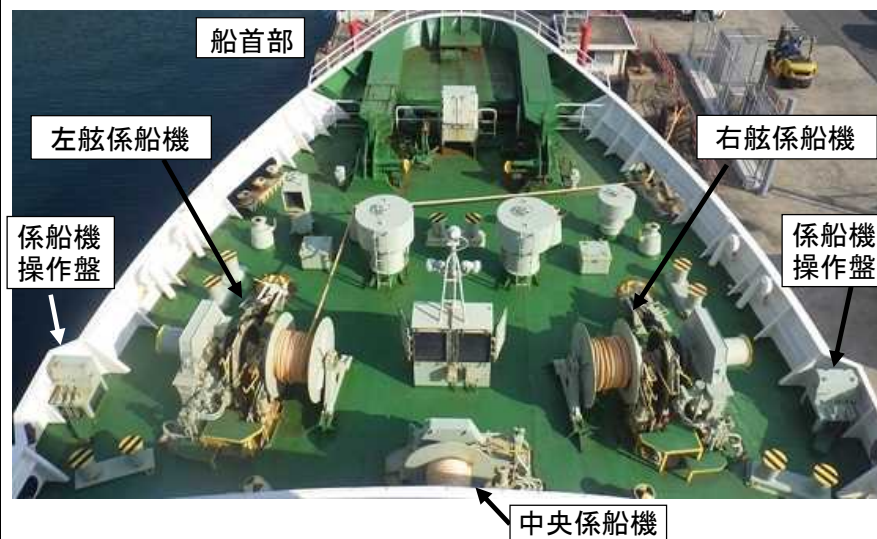
本船は、船首甲板の左舷、中央部及び右舷に各 1 個の係船機を設置し、3 つの係船機を操作することができる係船機操作盤を両舷の端にそれぞれ 1 個設置していた。（写真 1 参照）

写真 1 船首甲板の係船機及び係船機操作盤

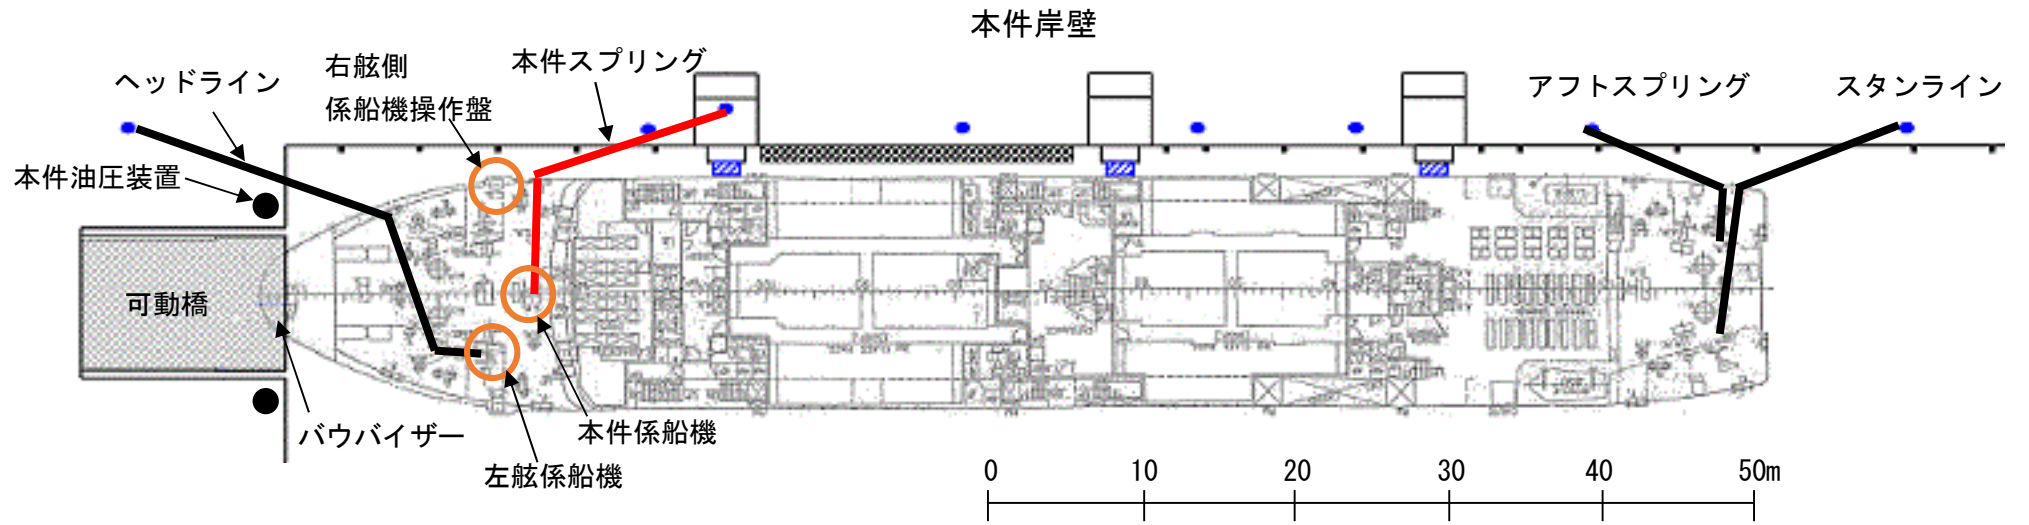
本船は、船長及び航海士 A ほか 14 人が乗り組み、長崎県対馬市厳原港 2 号岸壁（以下「本件岸壁」という。）に船首を北西方に向け、船首部が、船首方の陸岸から本船に向けて架けられた可動橋の上方に掛かり、同可動橋の両端に配置した油圧昇降装置（以下本船の右舷側の油圧昇降装置を「本件油圧装置」という。）に並んだ状態で、右舷着けで着岸していた。

付図2 係船の状況

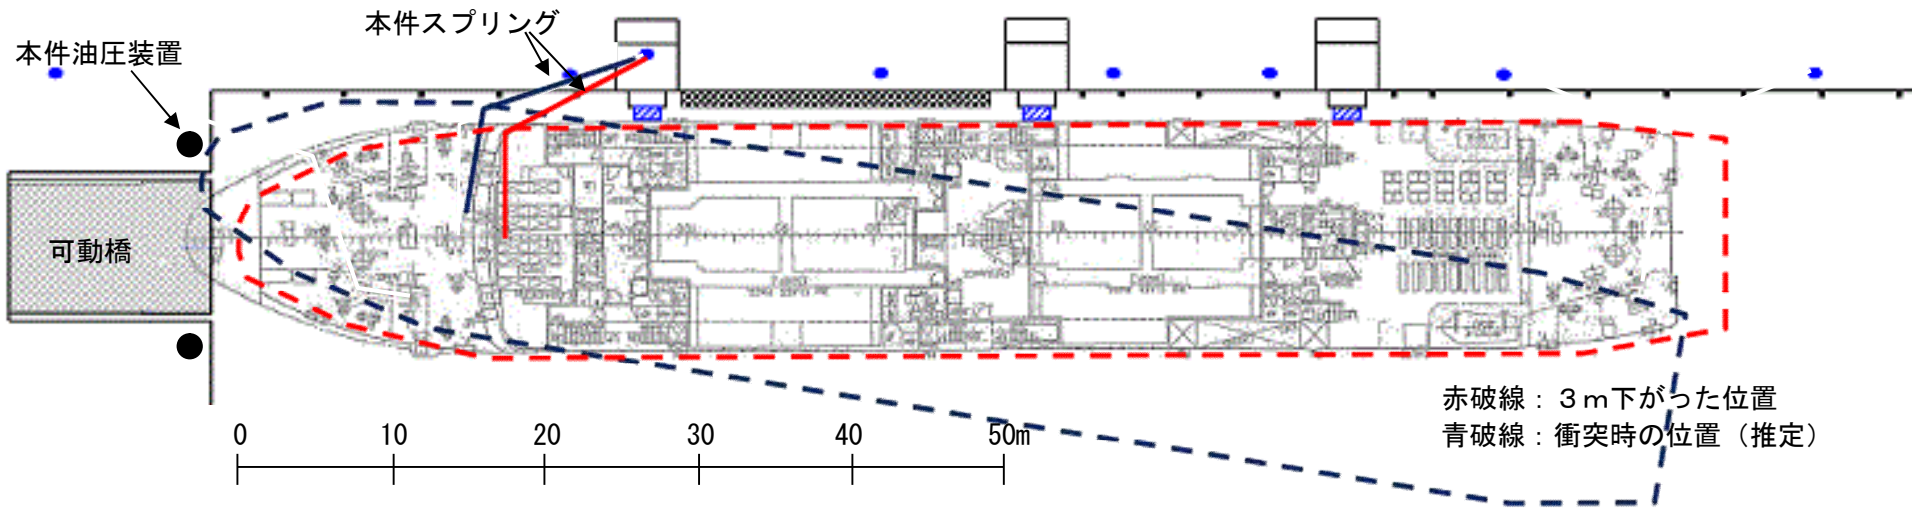
本船は、船尾方へ移動を始め、約 3 m 移動したところでヘッドラインが一杯に張って停止した。

<p>超えた負荷がかかり、ドラムが回転して本件スプリングが繰り出されたことから、前進したものと考えられる。</p>
原因	<p>本事故は、本船が、ヘッドライン及び本件スプリングのみを取った右舷着けの状態から離岸作業中、船長が、船尾を左舷方に振る目的で、右舵一杯として主機を前進とした際、船尾の振り出し状況を見ることに意識を向けて主機を前進とし続け、また、航海士Aが、ヘッドラインを取り込む作業に当たっていたため、両者共に本船が前進して本件油圧装置に接近する状況に気付かず、船首部が本件油圧装置に衝突したものと考えられる。</p>
再発防止策	<p>船長は、本事故後、本件スプリングを利用して左舷主機を前進として離岸操船を行う際、本件係船機への負荷を減らす目的で、早めに右舷主機を後進とすることとした。</p> <p>今後の同種事故等の再発防止に役立つ事項として、次のことが考えられる。</p> <ul style="list-style-type: none"> <li>・ 船長は、離岸操船時、フォワードスプリングラインを利用し、舵を一杯に取り、主機を前進として船尾を沖に向けて振り出す際、船尾の振り出し状況を見ることのみを意識を向けることなく、本船と周囲の障害物との位置関係及び同スプリングラインの張り具合等を常に把握するよう努め、また、甲板上の各配置の指揮者からも同位置関係及び同張り具合等を適宜報告させること。</li> <li>・ 離岸操船を行っている船舶の甲板上の各配置の指揮者は、本船と周囲の障害物とが接近する可能性がある時には、自ら作業に当たらず、本船と障害物との関係の看視に努め、少しでも異常を感じた際には、直ちに船長に報告すること。</li> <li>・ 離岸操船を行う船舶の船長は、操船に使う係留索以外の係留索を全て取り込んでから、離岸操船を開始すること。</li> <li>・ 船長は、離岸操船時、フォワードスプリングラインを利用し、舵を一杯に取り、主機を前進として船尾を沖に向けて振り出す際、同スプリングラインに過度の張力がかからないよう、機関を短時間前進に使用することを繰り返す操船をすることが望ましい。</li> </ul>

付図3 3m下がった位置及び衝突時の位置（推定）

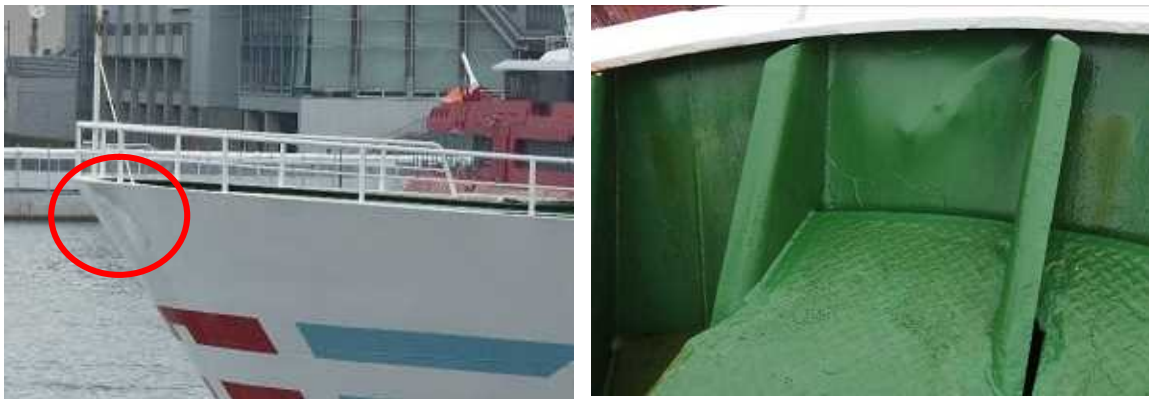
写真3 本船の損傷状況（バウバイザー）

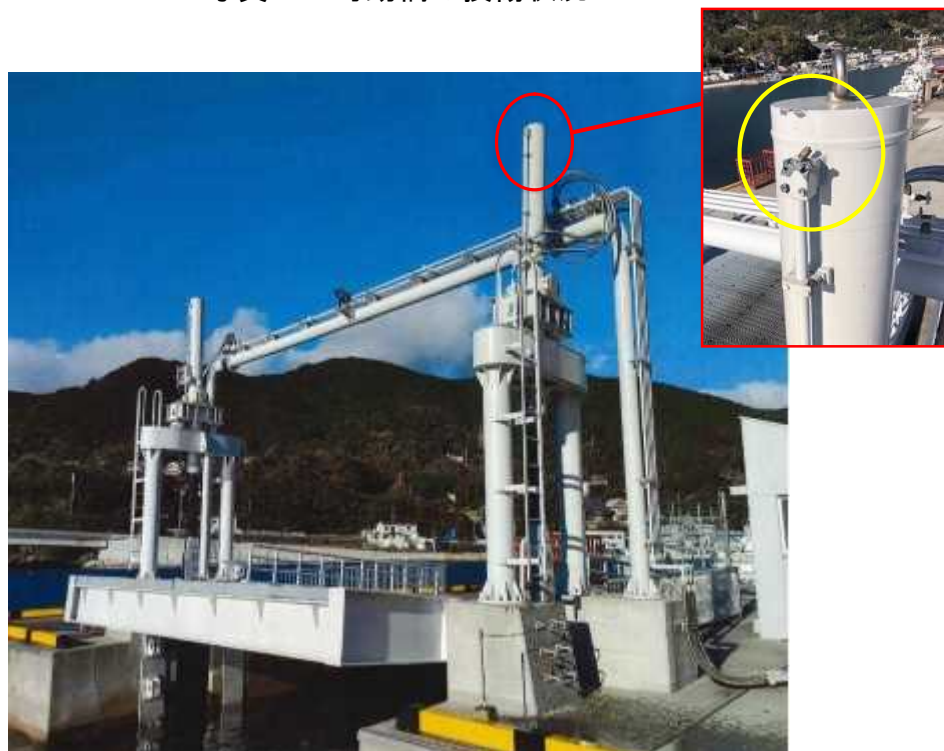
写真4 可動橋の損傷状況
