## 船舶事故調査報告書

事故種類	乗組員負傷
発生日時	令和4年2月17日 07時30分ごろ
発生場所	熊本県天草市大門港 <small>あまくさ おおもん</small> 本渡瀬戸灯標から真方位289°880m付近 <small>ほんどせと</small> （概位 北緯32°25.6′ 東経130°12.6′）
事故の概要	押船第五十八丸 <small>まるこう</small> 光丸被押起重機船第五十八丸光丸は、係留作業中、フックに掛けていた係留索がフックから外れて飛び、甲板員1人が同索に当たって負傷した。
事故調査の経過	令和4年4月6日、本事故の調査を担当する主管調査官（長崎事務所）ほか1人の地方事故調査官を指名した。 原因関係者から意見聴取を行った。
<b>事実情報</b> 船種船名、総トン数 船舶番号、船舶所有者等 L×B×D、船質 機関、出力、進水等	A 押船 第五十八丸光丸、19トン 293-41541熊本、株式会社丸光商事（A社） 13.30m（Lr）×5.50m×2.05m、鋼 ディーゼル機関2基、1,518kW（合計）、平成30年12月 B 起重機船 第五十八丸光丸、総トン数なし なし、A社 45.00m×16.00m×3.00m、鋼 機関なし、平成12年（建造）
乗組員等に関する情報	A 船長A 48歳 一級小型船舶操縦士・特殊小型船舶操縦士・特定 免許登録日 平成30年2月9日 免許証交付日 平成30年2月9日 （令和5年2月8日まで有効） B 甲板員B <sub>1</sub> 34歳 一級小型船舶操縦士 免許登録日 平成28年4月8日 免許証交付日 令和3年3月30日 （令和8年4月7日まで有効） コンクリート製造会社（C社）工場長 61歳
死傷者等	重傷 1人（甲板員B <sub>1</sub> ）

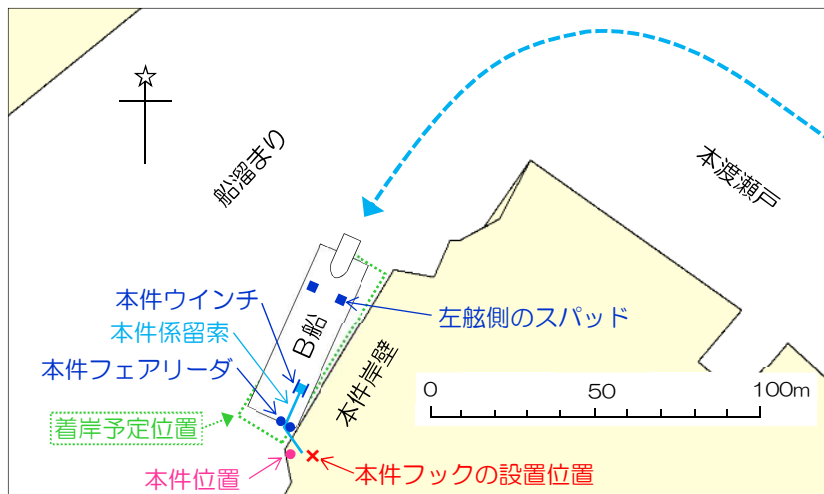
図1 本件係留索を本件フックに掛けた際の状況

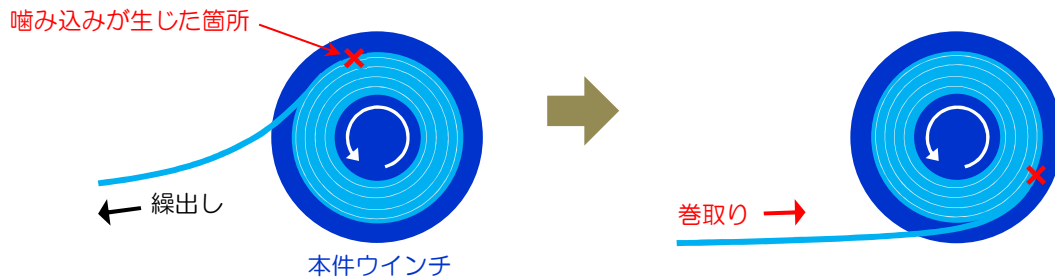
甲板員B<sub>2</sub>は、本件係留索を本件フックから外して本件ウインチに巻き取ろうと、本件ウインチを繰出し側に回転させたので、一旦本件係留索が緩んだが、本件ウインチに巻かれた係留索間で噛み込みが生じており、再度本件係留索が本件ウインチに巻き取られて張った状態になったので、すぐに本件ウインチを停止した。

図2 線出し側に回転する本件ウインチに本件係留索が巻き取られた状況（イメージ）

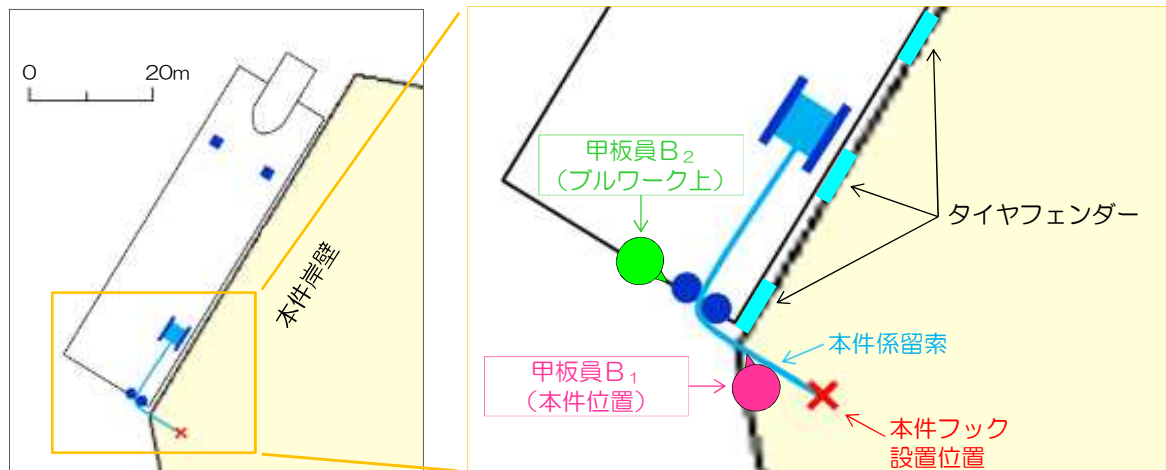
図3 本事故直前の状況

甲板員B<sub>1</sub>は、07時30分ごろ、B船に乗り込んで揚荷役に使用する起重機の運転を行おうと、本件位置からB船の左舷船首側角部に吊り下げられていたタイヤフェンダーに足を掛けようとしていたところ、一旦緩んだ本件係留索が再び張った状態になったのを認めた直後、突然の衝撃で意識を失い、本件岸壁からB船の船首方の海中に転落した。

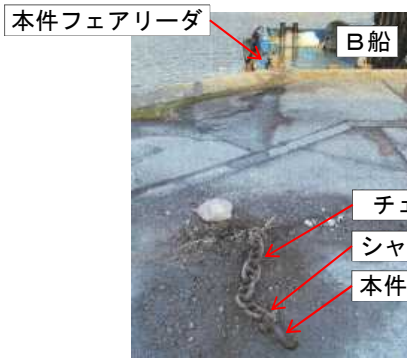
写真1 本事故後の本件岸壁の状況

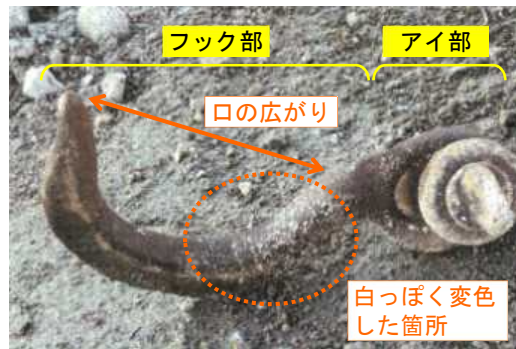
写真2 本事故後の本件フックの状態

本事故後の本件フックは、前述した(1)及び(2)のほか、フック部背面に変形した箇所が、また、各部に錆が剥がれて赤みを帯びた箇所があった。

本件フックは、設置時期を特定できなかったが、次のことから、経年劣化により引張荷重及び曲げ荷重に対する強度が低下していたものと考えられる。

- (1) 本件フックは、C社工場長（勤続年数約30年）がC社に入社した際、既に本件岸壁に設置されていたことから、少なくとも約30年間使用されていたものと考えられること。
- (2) 本件フックには、各部に錆が剥がれた箇所が認められ、また、刻印が認められなかったことから、肉厚が一定程度減少していたものと推定されること。

本件フックは、本事故後、フック部前面に白っぽく変色した箇所が、また、同部背面に変形した箇所が認められたことから、引張荷重及び曲げ荷重に対する強度が低下した状況下、その先端に本件係留索の引張力が掛かった際、フック部前面の変色箇所では伸びが生じるとともに、同部背面の変形箇所では座屈が生じ、口が大きく広がったものと考えられる。

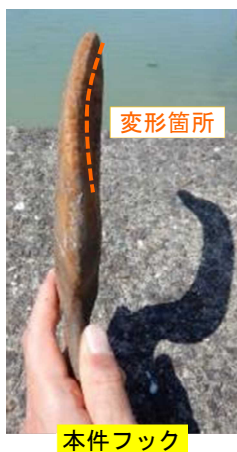
写真3 フック部背面

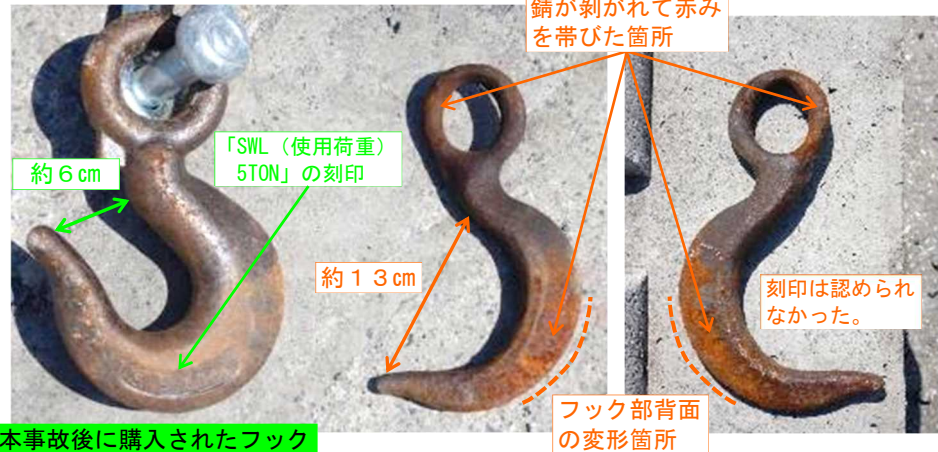
C社によって本事故後に購入されたフックと本件フックについて、フック部の口の幅を計測したところ、それぞれ約6cmと約13cmであった。また、本事故後に購入されたフックには、使用荷重及び製品名が刻印されていたが、本件フックには、刻印が認められなかった。

写真4 本事故後に購入されたフック及び本件フック

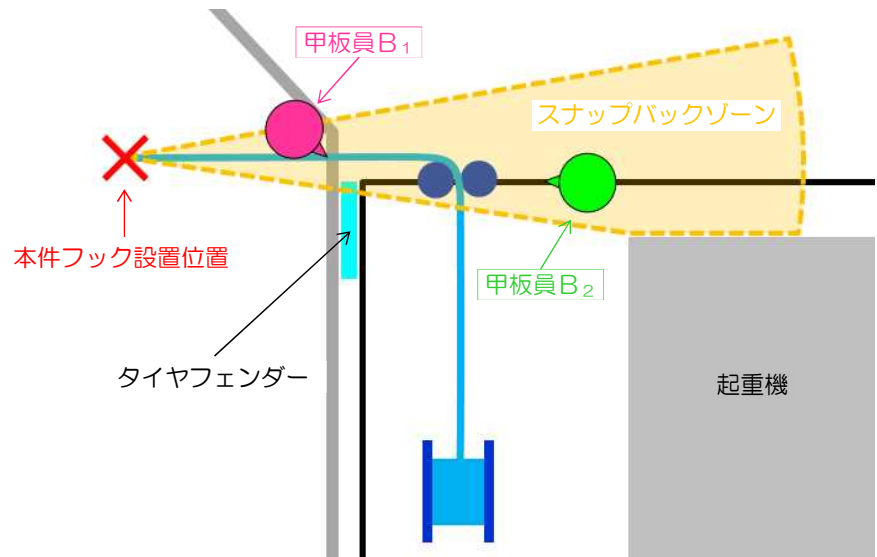
甲板員B<sub>1</sub>がB船に乗船しようとしていた本件位置及び甲板員B<sub>2</sub>が本件ウインチの操作を行っていた位置は、いずれも本件係留索のスナップバックゾーン<sup>\*1</sup>であった。（図4参照）

図4 本件係留索が本件フックから外れた場合のスナップバックゾーン及び甲板員の位置

甲板員B<sub>1</sub>は、B船の甲板に降りる固定階段がB船の左舷船首側角部に備えられていたこと、及びふだんからフェアリーダが脱落して係留索が内側に飛ぶことを想定して係留索の外側に位置するようにしていたことから、本件係留索のスナップバックゾーンとなる本件位置からB船に乗船しようとしたものと考えられる。

甲板員B<sub>2</sub>は、ふだんから係留索の外側に位置するように甲板員B<sub>1</sub>から指示を受けていたこと、また、高い場所からA船押船列の本件岸

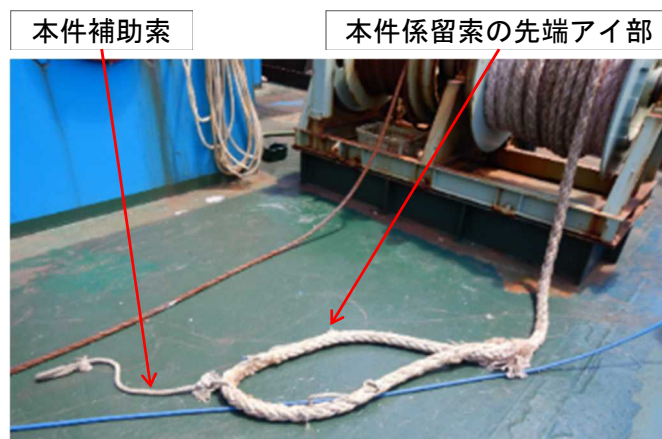
写真8 本件係留索
