船舶事故調査報告書

令和4年10月12日
 運輸安全委員会（海事専門部会）議決
 委員 佐藤 雄二（部会長）
 委員 田村 兼吉
 委員 岡本 満喜子

事故種類	作業員負傷
発生日時	令和4年1月5日 14時58分ごろ
発生場所	青森県外ヶ浜町蟹田漁港 蟹田港東防波堤灯台から真方位250° 190m付近 (概位 北緯41° 02.8′ 東経140° 38.7′)
事故の概要	台船あすなろ10号は、作業中、作業員1人が負傷した。
事故調査の経過	令和4年2月15日、本事故の調査を担当する主管調査官（仙台事務所）ほか1人の地方事故調査官を指名した。 原因関係者から意見聴取を行った。
事実情報 船種船名、総トン数 船舶番号、船舶所有者等 L×B×D、船質 機関、出力、進水等	台船 あすなろ10号、400トン なし、株式会社青洋建設（A社） 29.5m×14.0m×2.50m、鋼 機関なし、不詳
乗組員等に関する情報	船団長 46歳 作業員A 34歳
死傷者等	重傷 1人（作業員A）
損傷	なし
気象・海象	気象：天気 晴れ、風向 西北西、風力 3、視界 良好 海象：海上 平穏、潮汐 上げ潮の末期
事故の経過	<p>本船は、令和4年1月5日、蟹田漁港に船首着けで係留中、船団長及び作業員Aほか2人が乗船し、仕事始めに伴う除雪作業を行ったが、凍って除去しきれなかった圧雪がクレーン上部等に点在していた。</p> <p>船団長は、5日14時50分ごろ、作業員Aをクレーンの左側*1上部の油圧ポンプ上面に上がらせ、‘バケット開閉ドラムの左側に設置されたバケット開閉ブレーキ’（以下「開閉ブレーキ」という。）付近に配置後、クレーン操縦席で開閉ブレーキの調整作業を開始した。</p> <p>クレーンのバケットは、荷卸しの際、降下させると、ワイヤが伸びて自然と開き、積載物がこぼれ落ちてしまうので、適切な高さまで閉じておくようクレーン操縦席のペダルを介して開閉ブレーキを使用</p>

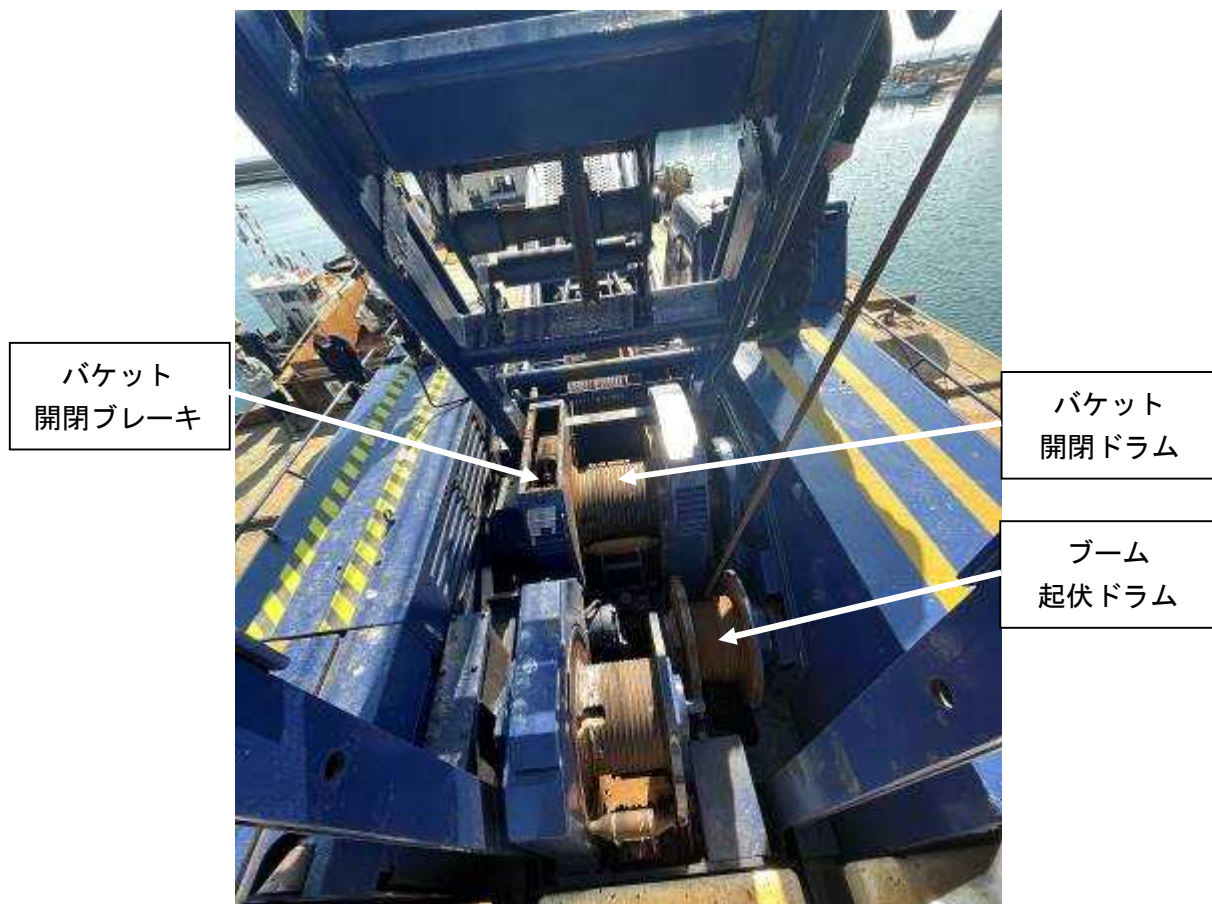
① クレーン後方からの写真

写真2 ドラムの配置及び事故発生場所

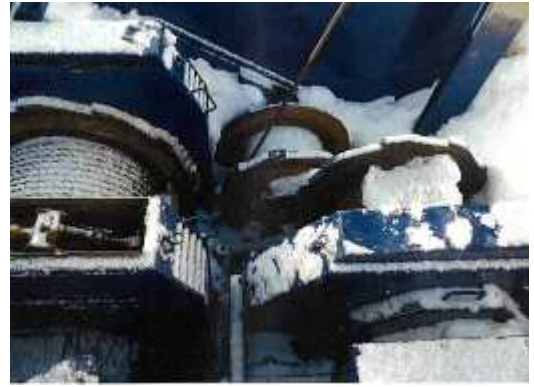
② ドラム部

写真3 本事故当時の積雪状況等

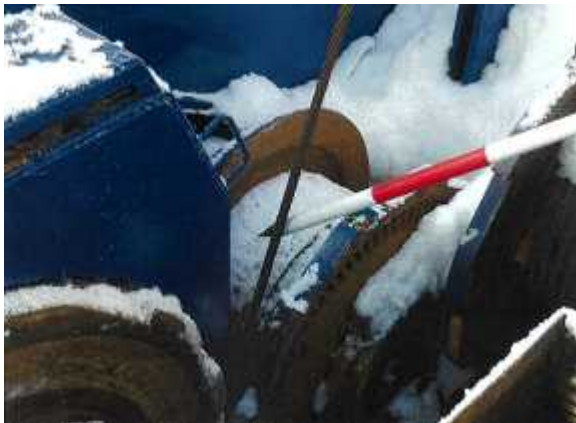
<p>分析</p> <p>乗組員等の関与 船体・機関等の関与 気象・海象等の関与 判明した事項の解析</p>	<p>あり なし あり</p> <p>本船は、蟹田漁港において、開閉ブレーキの調整作業中、作業員Aがクレーン上部の圧雪の上に立って待機していた際、船団長がクレーンを稼働し、また、作業員Aが足を滑らせたことから、巻き上げ中のブーム起伏ドラムとワイヤの間に右足が入り込んだ状態でワイヤが巻き上げられて負傷したものと考えられる。</p> <p>船団長は、これまで、クレーン上部に作業員がいた状態で開閉ブレーキの調整作業を行っていたことから、クレーンを稼働したものと考えられる。</p> <p>作業員Aは、圧雪の上に立っていたことから、足を滑らせたものと考えられる。</p>
<p>原因</p>	<p>本事故は、本船が、蟹田漁港において、開閉ブレーキの調整作業中、作業員Aがクレーン上部の圧雪の上に立って待機していた際、船団長がクレーンを稼働し、また、作業員Aが足を滑らせたため、巻き上げ中のブーム起伏ドラムとワイヤの間に右足が入り込んだ状態でワイヤが巻き上げられたことにより発生したものと考えられる。</p>
<p>再発防止策</p>	<p>A社は、本事故後、再発防止のため、次の改善措置等を行った。</p> <ul style="list-style-type: none"> ・作業床に滑り止め材及び着脱式の手すりを設置した。 ・クレーンを稼働する際は、作業員がクレーン上部から降りたことを確認後、クレーンを稼働することとして作業手順書に明記した。 ・クレーン旋回部に作業時の立入禁止区域を明示した。 ・作業手順書を作成し、安全教育を実施した。 ・鋼材各部にクッション材を、昇降階段等滑りやすい場所に滑り止め材を設置した。 ・保護具の適切な着用を徹底した。 ・作業床について、整理整頓、清掃の徹底及び安全標識を掲示した。 <p>今後の同種事故等の再発防止に役立つ事項として、次のことが考えられる。</p> <ul style="list-style-type: none"> ・クレーン上部で作業を行う箇所については、降雪が予想される場合、事前に作業床に雪除けシートを使用することが望ましい。

③ 右足が挟まれた場所

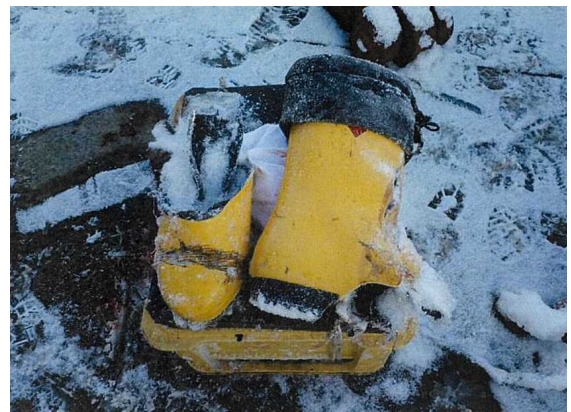
④ 作業員Aの鉄板入り雨靴（右）

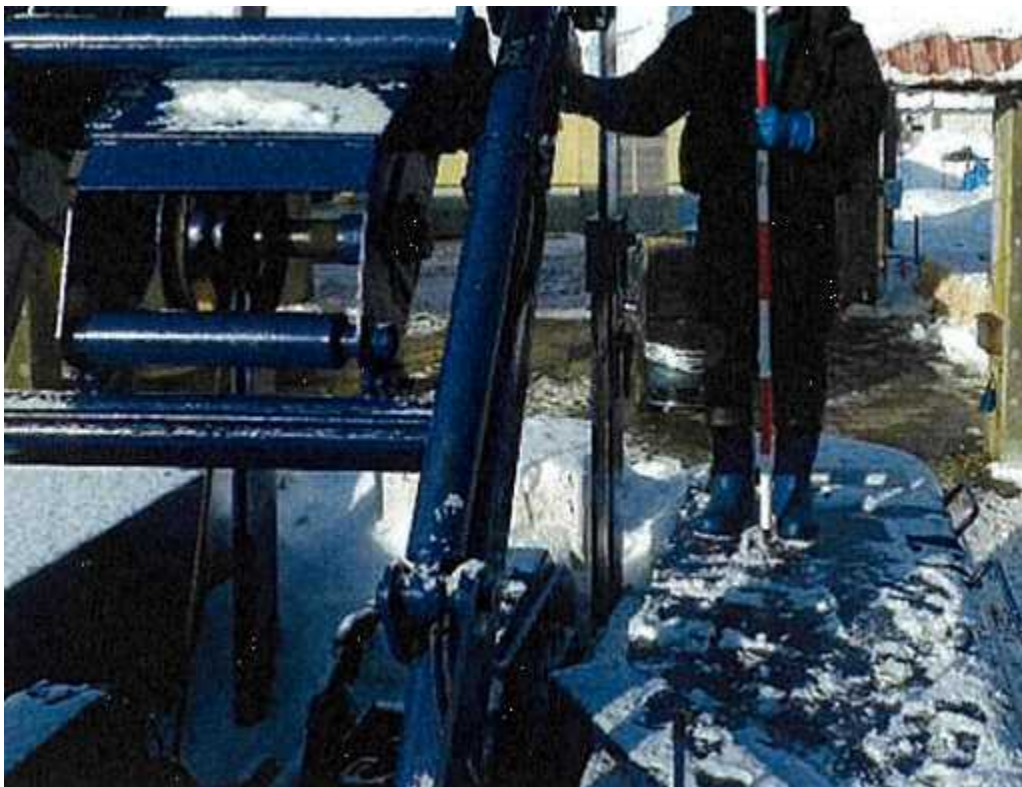
⑤ 作業員Aの足元

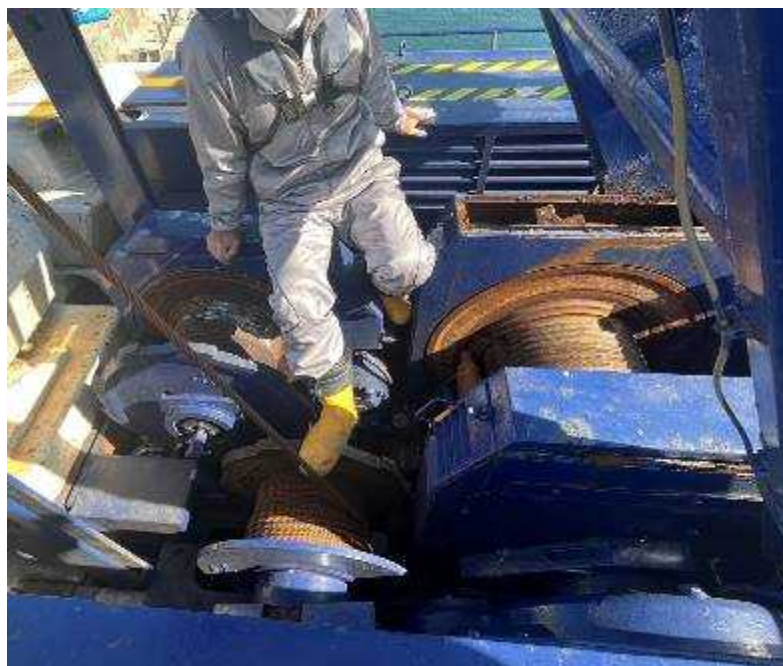
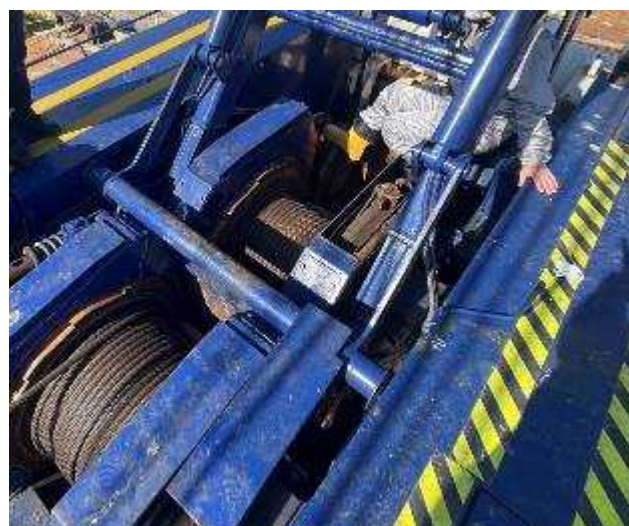
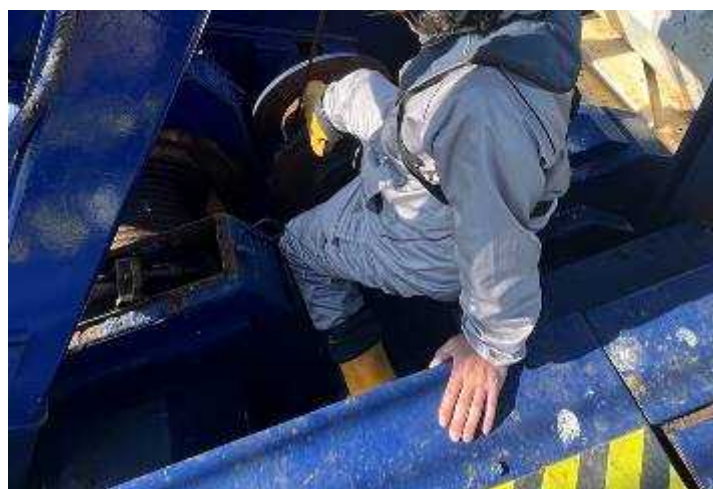
写真4 本事故時の体勢（再現）

<p>し、その踏み込み具合とバケットの開閉具合を操縦席の操縦者とクレーン上部の作業員で調整する必要があった。</p> <p>開閉ブレーキの調整方法は、操縦者がバケットを降下させて開閉ブレーキの利き具合を確認し、開閉ブレーキ内のナットの締め付け又は緩ませ具合をクレーン上部の作業員に指示して調整させる一連の流れを繰り返し行うものであった。</p> <p>船団長は、2回ほどバケット調整作業を実施後、再度、調整具合を確認しようとブームを起こしながらバケットを巻き上げた。</p> <p>作業員Aは、バケットを巻き上げる際、クレーン上部の圧雪の上で立って待機していたところ、14時58分ごろクレーン上部の圧雪の表面が暖気等で溶け、足が滑って巻き上げ中のブーム起伏ドラムと同ワイヤの間に右足が入り込んだ。</p> <p>作業員Aは、叫び声をあげ、それを聞いた船団長が直ちに巻き上げを止めたので、ブーム起伏ドラムから右足を抜くことができ、自力でクレーン上部に上がり、座り込んだ。</p> <p>船団長は、クレーン上部に上がると、作業員Aが右足からの出血がある状態でクレーン上部に座り込んでいたので、他の作業員と共に作業員Aの膝上で止血した。</p> <p>現場監督は、本事故が発生したことに気付き、119番通報した。</p> <p>作業員Aは、救急車で青森市内の病院に搬送され、右足背部挫創、右第2中足開放骨折、右第3踵伸筋腱断裂と診断された。</p> <p>(付図1 事故発生場所概略図、写真1 本船、付図2 人員及びドラム等の配置、写真2 ドラムの配置及び事故発生場所、写真3 本事故当時の積雪状況等、写真4 本事故時の体勢(再現)参照)</p>
<p>その他の事項</p>	<p>船団長によれば、開閉ブレーキの調整作業は、ふだんからクレーン上部で作業員を配置して行っていた。</p> <p>船団長及び作業員Aは、開閉ブレーキの調整作業に慣熟していた。</p> <p>本船は、本事故当日が仕事始めで、午前中に年末から積もった雪を除雪したものの、積雪の下部が圧雪状態で、クレーン上部に残っていた。</p> <p>船団長及び作業員Aは、圧雪の表面が暖気等で溶け、滑りやすくなっていたと本事故後に思った。</p> <p>船団長及び作業員Aは、作業開始前に圧雪も完全に除去すれば、作業員Aの足が滑ることがなく、本事故の発生を未然に防止することができたと本事故後に思った。</p> <p>作業員Aは、本事故前に特殊な体勢を取ったわけではないので、姿勢や体重の掛け具合等で足が滑り、ブーム起伏ドラム内に転落したと本事故後に思った。</p> <p>作業員Aは、本事故当時、作業服に鉄板入り雨靴、ヘルメット及び救命胴衣を着用していた。</p>
