# 船舶事故調査報告書

令和4年10月19日  
 運輸安全委員会（海事専門部会）議決  
 委員 佐藤 雄二（部会長）  
 委員 田村 兼吉  
 委員 岡本 満喜子

事故種類	乗組員死亡				
発生日時	令和4年3月5日 11時05分ごろ（死亡時刻：13時41分）				
発生場所	不明（佐賀県唐津市小川島北端付近）				
事故の概要	漁船第八長福丸は、一本釣り漁を行う目的で出港した後、船長が落水して溺死した。				
事故調査の経過	令和4年3月7日、本事故の調査を担当する主管調査官（長崎事務所）ほか1人の地方事故調査官を指名した。 原因関係者からの意見聴取は、本人が本事故で死亡したため、行わなかった。				
事実情報 船種船名、総トン数 船舶番号、船舶所有者等 L×B×D、船質 機関、出力、進水等	漁船 第八長福丸、4.4トン NS3-74294（漁船登録番号）、個人所有 11.59m (Lr) × 2.71m × 0.90m、FRP ディーゼル機関、302kW（動力漁船登録票による）、平成16年1月23日				
乗組員等に関する情報	船長 63歳 一級小型船舶操縦士・特殊小型船舶操縦士・特定 免許登録日 昭和55年4月17日 免許証交付日 平成29年6月15日 （令和4年8月27日まで有効）				
死傷者等	死亡 1人（船長）				
損傷	船底部外板等に亀裂（全損）				
気象・海象	気象：天気 晴れ、風向 西、風力 4、視界 良好 海象：波高 約2.5m 佐賀地方気象台唐津地域気象観測所（本船が乗り揚げた場所の南南東方約9.2海里（M））の風向及び風速の観測値は、次のとおりであった。				
	日時	平均		最大瞬間	
		風向	風速 (m/s)	風向	風速 (m/s)
	5日 09:00	南東	1.6	南東	3.4
	09:30	西	2.7	西	6.9
	10:00	西北西	4.2	西北西	10.2

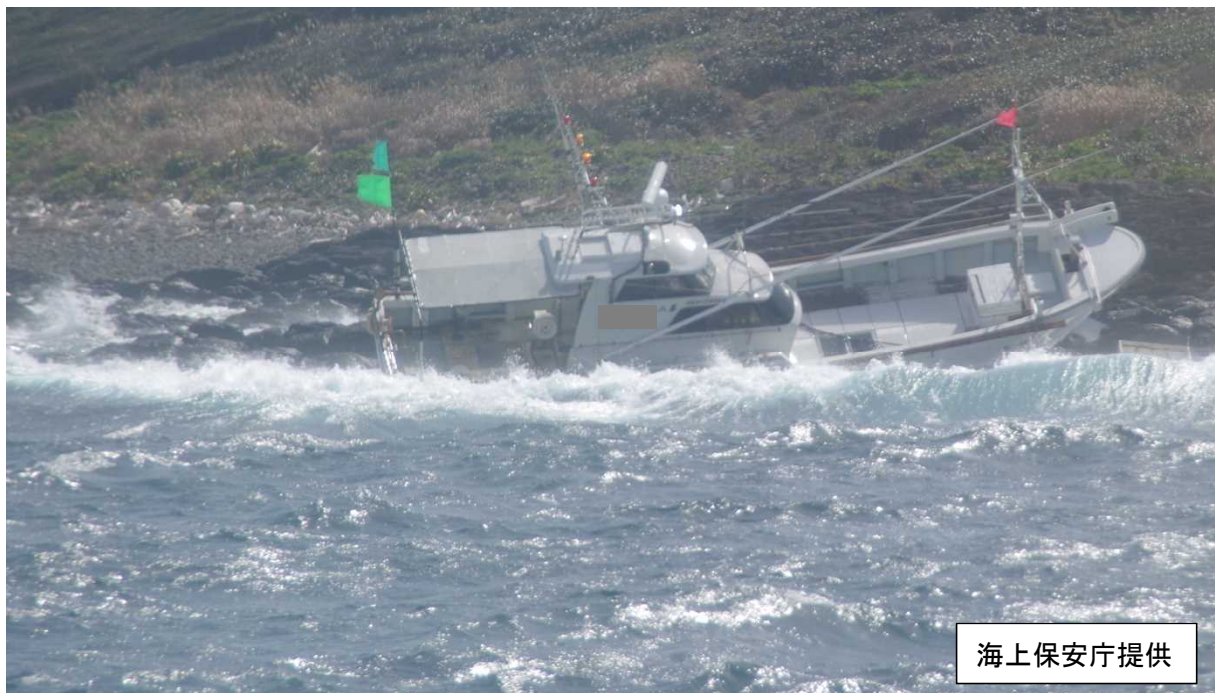
写真1 本船

<p>Aの組合長（以下「組合長」という。）に本船の乗揚について連絡した後、バイクでアザメノ鼻が見えるところまで行き、乗り揚げて傾いている本船を確認して、11時23分ごろ海上保安庁へ通報した。</p> <p>組合長は、11時30分ごろバイクでアザメノ鼻に着き、船首を西方に向けて乗り揚げている本船を認めて、本船の乗船者がいないか捜していたところ、本船の右舷船尾方から船首方に向かって海上を漂流する船長を認めたものの、波が高くて船長を救助することができず、浅瀬を漂流しながら時折海面下に潜ってしまう船長を見失わないように注意しながら、防災ヘリコプターの来援を待った。</p> <p>船長は、来援した防災ヘリコプターに13時05分ごろ揚収された後、唐津市内の病院に搬送されたものの、13時41分ごろ死亡が確認され、医師により溺死と検案された。</p> <p>本船は、後日、サルベージ会社の台船に揚収された後、廃船となった。</p> <p>（付図1 事故発生場所概略図、写真1 本船 参照）</p>
<p>その他の事項</p>	<p>船長が所属する漁業協同組合（以下「漁協B」という。）では、本事故当日、約10隻の僚船がさわら一本釣り漁に出て、漁を行ってから帰港していた。</p> <p>漁協Bの組合員は、各自の判断で、<sup>な</sup>吉岐市名島付近や、福岡県沖及び佐賀県沖等の漁場を選び、漁を行っていた。</p> <p>船長の家族は、船長が年々足腰の痛みが増してきたと言っていたものの、本事故当日は、ふだん漁に行くときと同じように見えた。</p> <p>船長は、本事故前、今年は唐津沖がよく釣れると聞いていたので、家族には、唐津沖での漁に行くという話をしていた。</p> <p>乗り揚げていた本船は、クラッチレバーが前進に入り、スロットルレバーが微速力の状態であった。</p> <p>目撃者は、北東進している本船を見ていた際、操舵室内は見えなかったものの、操縦者がいて普通に操船して航行していると思った。</p> <p>船長は、組合長によって発見された際、救命胴衣を着用しておらず、カッパのズボンを履いていたが、揚収された際、カッパのズボンが脱げており、また、目撃者は、アザメノ鼻に駆けつけた後、救命胴衣らしき物が本船の近くから沖の方へ漂流して行くのを認めていた。</p>

<p>本船は、11時00分ごろ浅瀬から北東方へ航行した後、右転して、11時05分ごろアザメノ鼻に乗り揚げたところを目撃されたことから、本船が高い波を受けて動揺した際、船長が本船から落水した可能性があると考えられるが、本船が乗り揚げた後に船長が落水したか、船長が落水したことにより本船が乗り揚げたかについては、船長が落水した状況を目撃した者がおらず、その状況を明らかにすることはできなかった。</p> <p>唐津市には、07時12分強風注意報が発表され、本事故当時も継続中であったことから、本船は、高い波が発生している海域を航行し、船体が大きく動揺していたものと考えられる。</p> <p>本事故当日は波が高く、浅瀬を漂流している船長の揚収が困難な状況であり、船長が組合長によって発見された際に履いていたカップのズボンは、揚収されたときには脱げており、落水前には救命胴衣も着用していたものの、落水後に脱げた可能性があると考えられる。</p>
<p><b>原因</b></p>	<p>本事故は、本船が小川島北岸付近を航行中、唐津市に強風注意報が発表されて風が強く、海上が時化していた状況下、船長が落水して溺水したことにより発生したものと考えられる。</p>
<p><b>再発防止策</b></p>	<p>今後の同種事故等の再発防止に役立つ事項として、次のことが考えられる。</p> <ul style="list-style-type: none"> <li>・ 船長は、強風注意報及び波浪注意報などが発表されているときは、出港を控えること。</li> <li>・ 船長は、出港後、気象及び海象が悪化した場合、操業を中止し、可能な限り早めに帰航するよう心掛けること。</li> </ul>
