船舶事故調査報告書

令和4年10月19日

運輸安全委員会（海事専門部会）議決

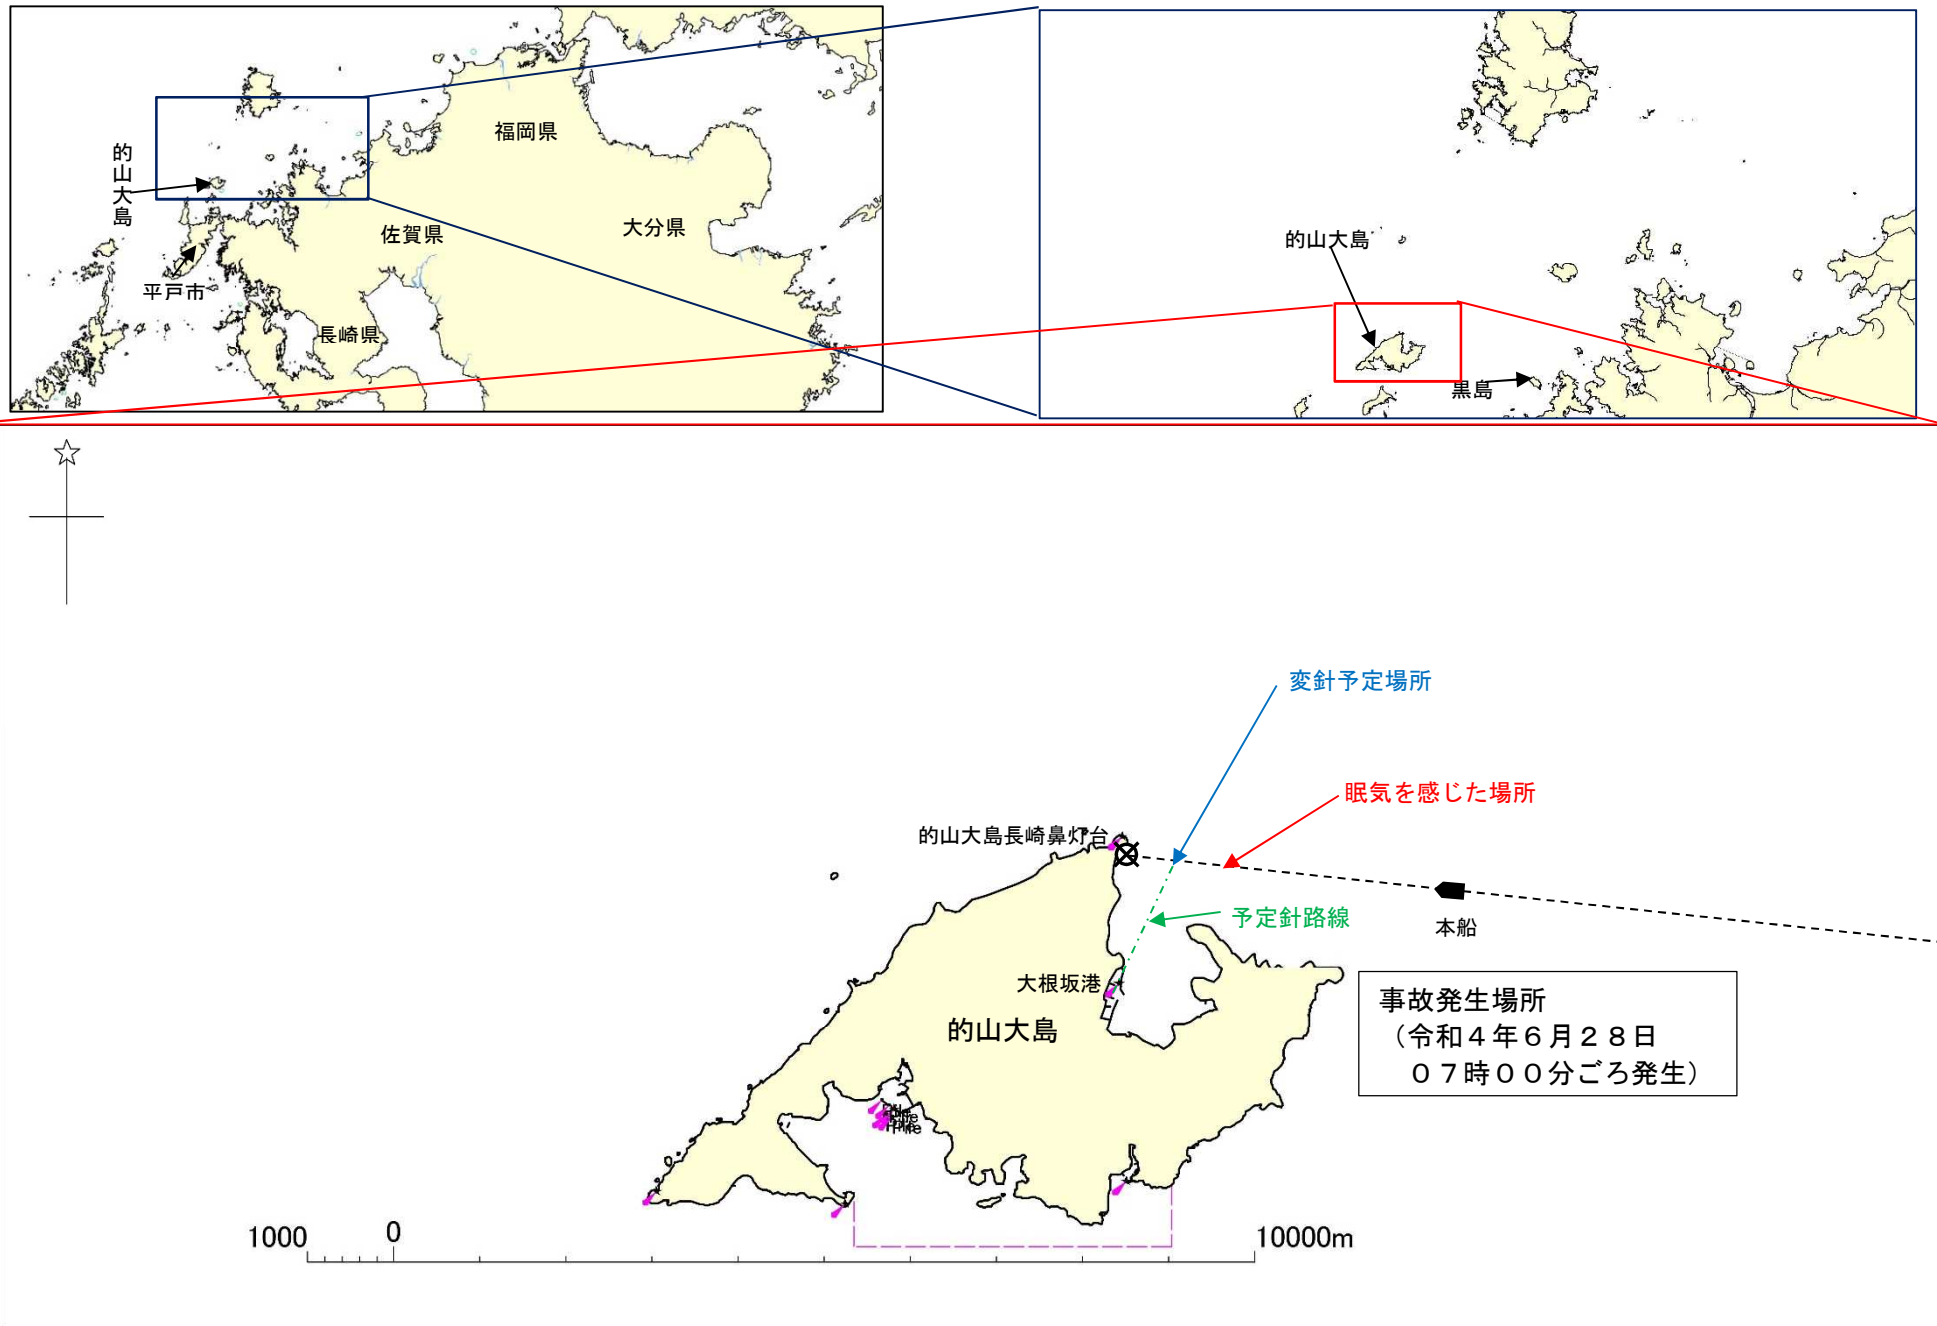
付図1 事故発生経過概略図

<p>を作動させて操舵装置の前に立ち、後方の操縦席に臀部をもたれた姿勢で操船に当たり、船首を長崎鼻付近に向けて約8ノットの対地速力で、手動操舵により西北西進していた。</p> <p>船長は、06時58分ごろ連日の操業で蓄積した疲労により眠気を感じていたものの、入航するまで眠気を我慢できると思い、同じ姿勢のまま操船を続けた。</p> <p>船長は、06時59分ごろ居眠りに陥り、長崎鼻東南東方沖の変針予定場所を通過して航行を続け、07時00分ごろ衝撃を感じて目覚め、周囲を見て長崎鼻付近の干出浜に乗り揚げたことを知った。</p> <p>船長は、先に大根坂港に入航していた僚船に本事故発生の連絡を行った。</p> <p>船長は、乗組員に指示して本船の損傷状況を調査し、浸水等がないことを確認した。</p> <p>本船は、来援した僚船により引き出された後、僚船にえい航されて小佐々町所在の造船所に向かった。</p> <p>(付図1 事故発生経過概略図、写真1 本船、写真2 船長の操船時の姿勢 参照)</p>
<p>その他の事項</p>	<p>本船の喫水は、船首約1.5m、船尾約3.0mであった。</p> <p>船長は、ほとんど毎日17時ごろ出航して翌日の06時ごろまで夜通し操業を行い、07時ごろ入航して食事をとり、08時ごろから15時ごろまで睡眠をとった後、再び出航していた。</p> <p>船長は、持病もなく、健康状態は良好で、一日の睡眠時間が約6～7時間であった。</p> <p>船長は、ふだん眠気を感じた際、降橋して左舷中央部にある流し台のところに行き、顔を洗うなどしていたが、本事故時、入航するまで約5分なので、眠気を我慢できると思った。</p> <p>船長は、航海時間が約4時間の場合、途中で他の乗組員と船橋当直を交替して操船を行ってもらっていたが、本事故時、航海時間が約1時間であったので、自身が1人で船橋当直を行っていた。</p> <p>船長は、操縦席にもたれずに立って操船に当たれば良かったと本事故後に思った。</p>
<p>分析</p> <p>乗組員等の関与</p> <p>船体・機関等の関与</p> <p>気象・海象等の関与</p> <p>判明した事項の解析</p>	<p>あり</p> <p>なし</p> <p>なし</p> <p>本船は、的山大島東方沖を西北西進中、単独で船橋当直に当たっていた船長が居眠りに陥り、変針予定場所を通過して長崎鼻付近に向けて航行を続けたことから、同鼻付近の干出浜に乗り揚げたものと推定される。</p> <p>船長は、操舵装置の前に立ち、後方の操縦席に臀部をもたれた姿勢</p>

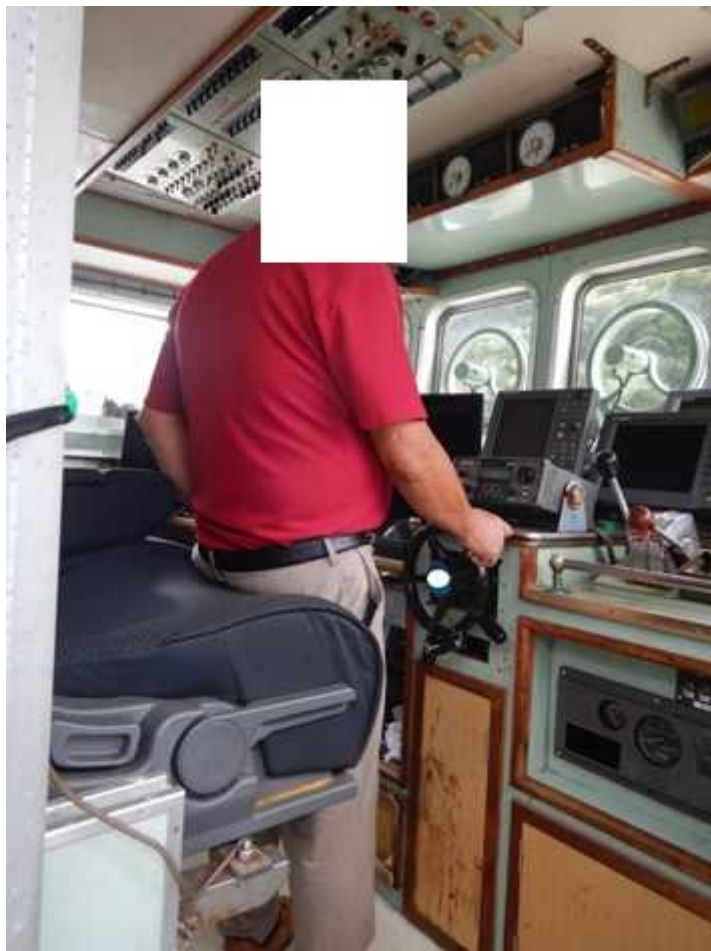
写真2 船長の操船時の姿勢

<p>で操船に当たっていたところ、連日の操業で蓄積した疲労により眠気を感じていたものの、入航するまで眠気を我慢できると思い、居眠りに陥りやすい姿勢のまま操船を続けたことから、覚醒水準が低下し、居眠りに陥ったものと考えられる。</p> <p>船長は、ふだん眠気を感じた際、降橋して左舷中央部にある流し台のところに行き、顔を洗うなどしていたが、本事故時、入航するまで約5分なので、眠気を我慢できると思ったことから、居眠り運航の防止措置を採っていなかったものと推定される。</p>
原因	<p>本事故は、本船が的山大島東方沖を西北西進中、単独で船橋当直に当たっていた船長が居眠りに陥り、変針予定場所を通過して長崎鼻付近に向けて航行を続けたため、同鼻付近の干出浜に乗り揚げたものと推定される。</p>
再発防止策	<p>今後の同種事故等の再発防止及び被害の軽減に役立つ事項として、次のことが考えられる。</p> <ul style="list-style-type: none"> ・ 船橋当直者は、操縦席に臀部をもたれた姿勢のまま操船に当たると居眠りに陥りやすいので、操縦席等にもたれずに立って操船に当たること。 ・ 船橋当直者は、眠気を感じた際、短時間であっても眠気を我慢できと思わず、他の乗組員と操船を替わって顔を洗うなどの居眠り運航の防止措置を採ること。 ・ 船長は、事故発生後、速やかに海上保安庁に通報すること。
