# 船舶事故調査報告書

令和4年10月26日

運輸安全委員会（海事専門部会）議決

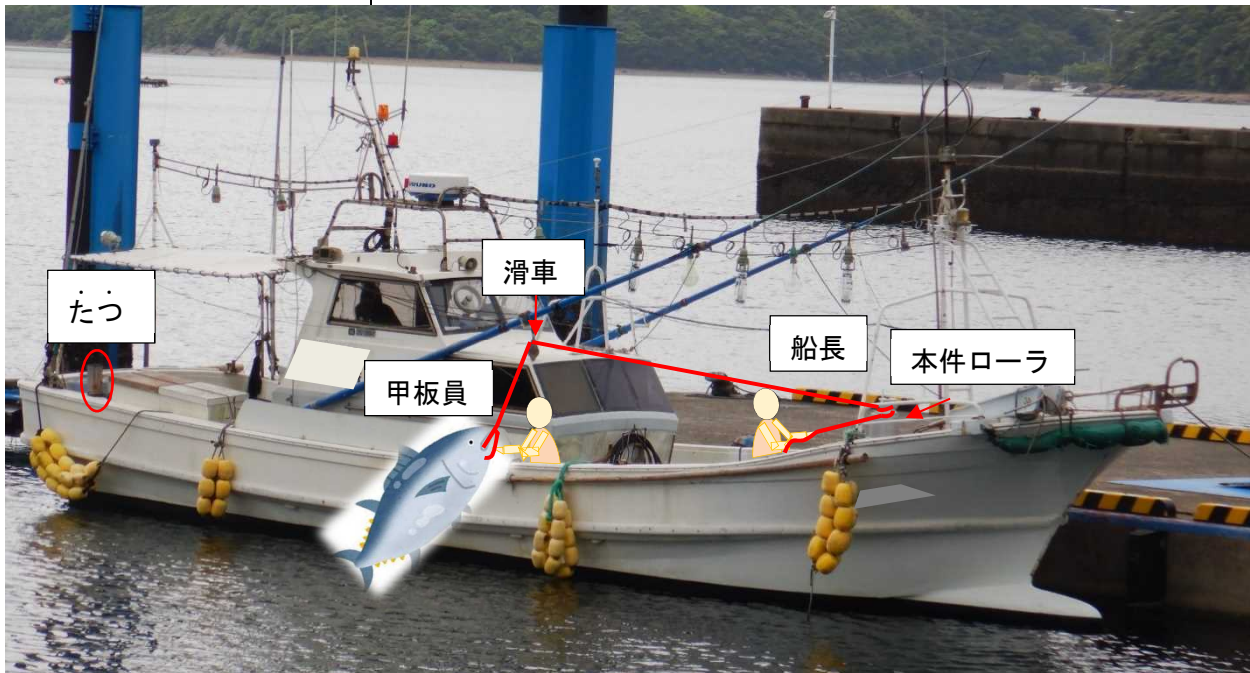
船長は、10時55分ごろ本船の右舷側まで引き寄せたまぐろをやすで突き、まぐろの口から鰓にロープを通して結び、同ロープを操舵室前方に設置した滑車を介して右舷船首部に設置したローラ（以下「本件ローラ」という。）に3回巻き付けた後、本件ローラを起動した。（写真1、写真2参照）

写真1 まぐろを本船上に引き揚げようとしていた状況（イメージ）

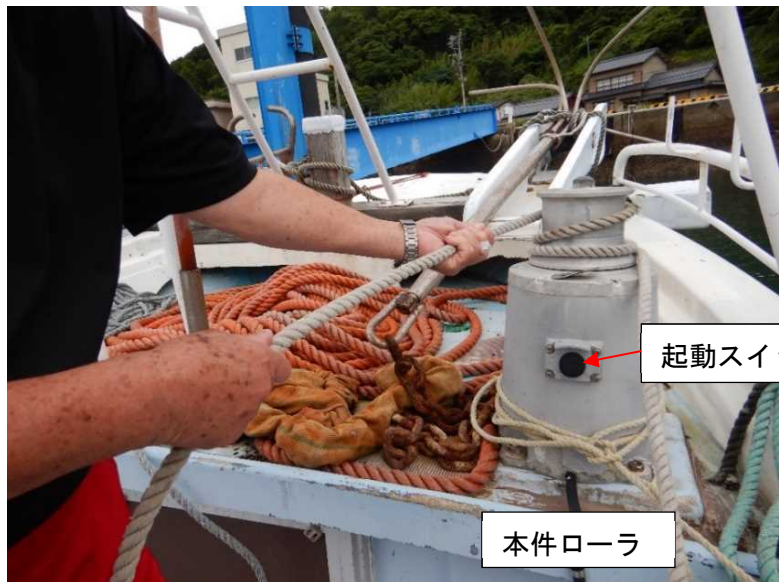
船長は、まぐろを本船上に引き揚げようと本件ローラでロープを巻き、また、甲板員は、まぐろが船体に当たって傷つかないようにまぐろを押さえていたところ、本件ローラのヒューズが切れて、本件ローラがまぐろの重量により逆回転し始めて間もなく、11時00分ごろロープを掴んでいた船長の左手が本件ローラとロープの間に挟まれた。（写真2参照）

写真2 船長がロープを本件ローラで巻いている状況（再現）

船長は、本件ローラの定格負荷が100kgであることを知らなかった。

本事故当時に引き揚げようとしていたまぐろは、重量が約200kgであった。

<p>て定格負荷約2倍の重量のまぐろを本船上に引き揚げようとしていたところ、本件ローラが過負荷状態となって、ヒューズが切れ、本件ローラが逆回転したことから、ロープを掴んでいた左手が本件ローラとロープの間に挟まり、負傷したものと推定される。</p> <p>船長は、本件ローラの定格負荷が100kgであることを知らずに、本件ローラを用いてまぐろを本船上に引き揚げようとしたものと推定される。</p>
<b>原因</b>	<p>本事故は、本船が久賀島西方沖において操業中、船長が、本件ローラの定格負荷を知らずに、本件ローラを用いて定格負荷約2倍の重量のまぐろを本船上に引き揚げようとしていたところ、本件ローラが過負荷状態となって、ヒューズが切れ、本件ローラが逆回転となったため、ロープを掴んでいた左手が本件ローラとロープの間に挟まれたことにより発生したものと推定される。</p>
<b>再発防止策</b>	<p>今後の同種事故等の再発防止に役立つ事項として、次のことが考えられる。</p> <ul style="list-style-type: none"> <li>・ 船長は、操業に使用するローラの定格負荷を把握しておき、操業中、同ローラで漁獲物を引き揚げる際の負荷が定格負荷を超える可能性がある場合は、同ローラを使用しないこと。</li> <li>・ 小型漁船の乗組員は、乗船中には救命胴衣を着用すること。</li> </ul>
