船舶事故調査報告書

事故種類	乗揚
発生日時	令和4年7月2日 22時00分ごろ
発生場所	長崎県西海市寄船の沿岸（佐世保港） 高後埼灯台から真方位102°1,310m付近 （概位 北緯33°06.0′ 東経129°40.8′）
事故の概要	プレジャーボート海耀は、緩やかに右転しながら航行中、浅所に乗り揚げた。 海耀は、船長が負傷し、船首部外板に破口等を生じた。
事故調査の経過	令和4年7月4日、本事故の調査を担当する主管調査官（長崎事務所）ほか1人の地方事故調査官を指名した。 原因関係者から意見聴取を行った。
事実情報 船種船名、総トン数 船舶番号、船舶所有者等 L×B×D、船質 機関、出力、進水等	プレジャーボート 海耀、5トン未満 292-34830長崎、個人所有 7.70m (Lr) × 2.05m × 0.76m、FRP ディーゼル機関、169.17kW、昭和52年6月
乗組員等に関する情報	船長 71歳 一級小型船舶操縦士・特殊小型船舶操縦士・特定 免許登録日 平成12年6月16日 免許証交付日 令和元年7月29日 （令和7年6月15日まで有効）
死傷者等	重傷 1人（船長）
損傷	船首部外板に破口及び亀裂
気象・海象	気象：天気 晴れ、風向 東南東、風速 約1.4m/s、視界 良好 海象：海上 平穏、潮汐 上げ潮の末期、潮高 約257cm（佐世保）
事故の経過	本船は、船長が1人で乗り組み、いか釣りの目的で、令和4年7月2日15時30分ごろ長崎県大村市松原漁港を出航し、同県佐世保市黒島南方沖で釣りを行った後、21時30分ごろ帰途についた。 船長は、レーダー及びGPSプロッターを作動させ、背もたれの付いた操縦席に腰を掛け、背中をもたれた姿勢で操船に当たり、約14～15ノットの対地速力で、手動操舵により東南東進した。

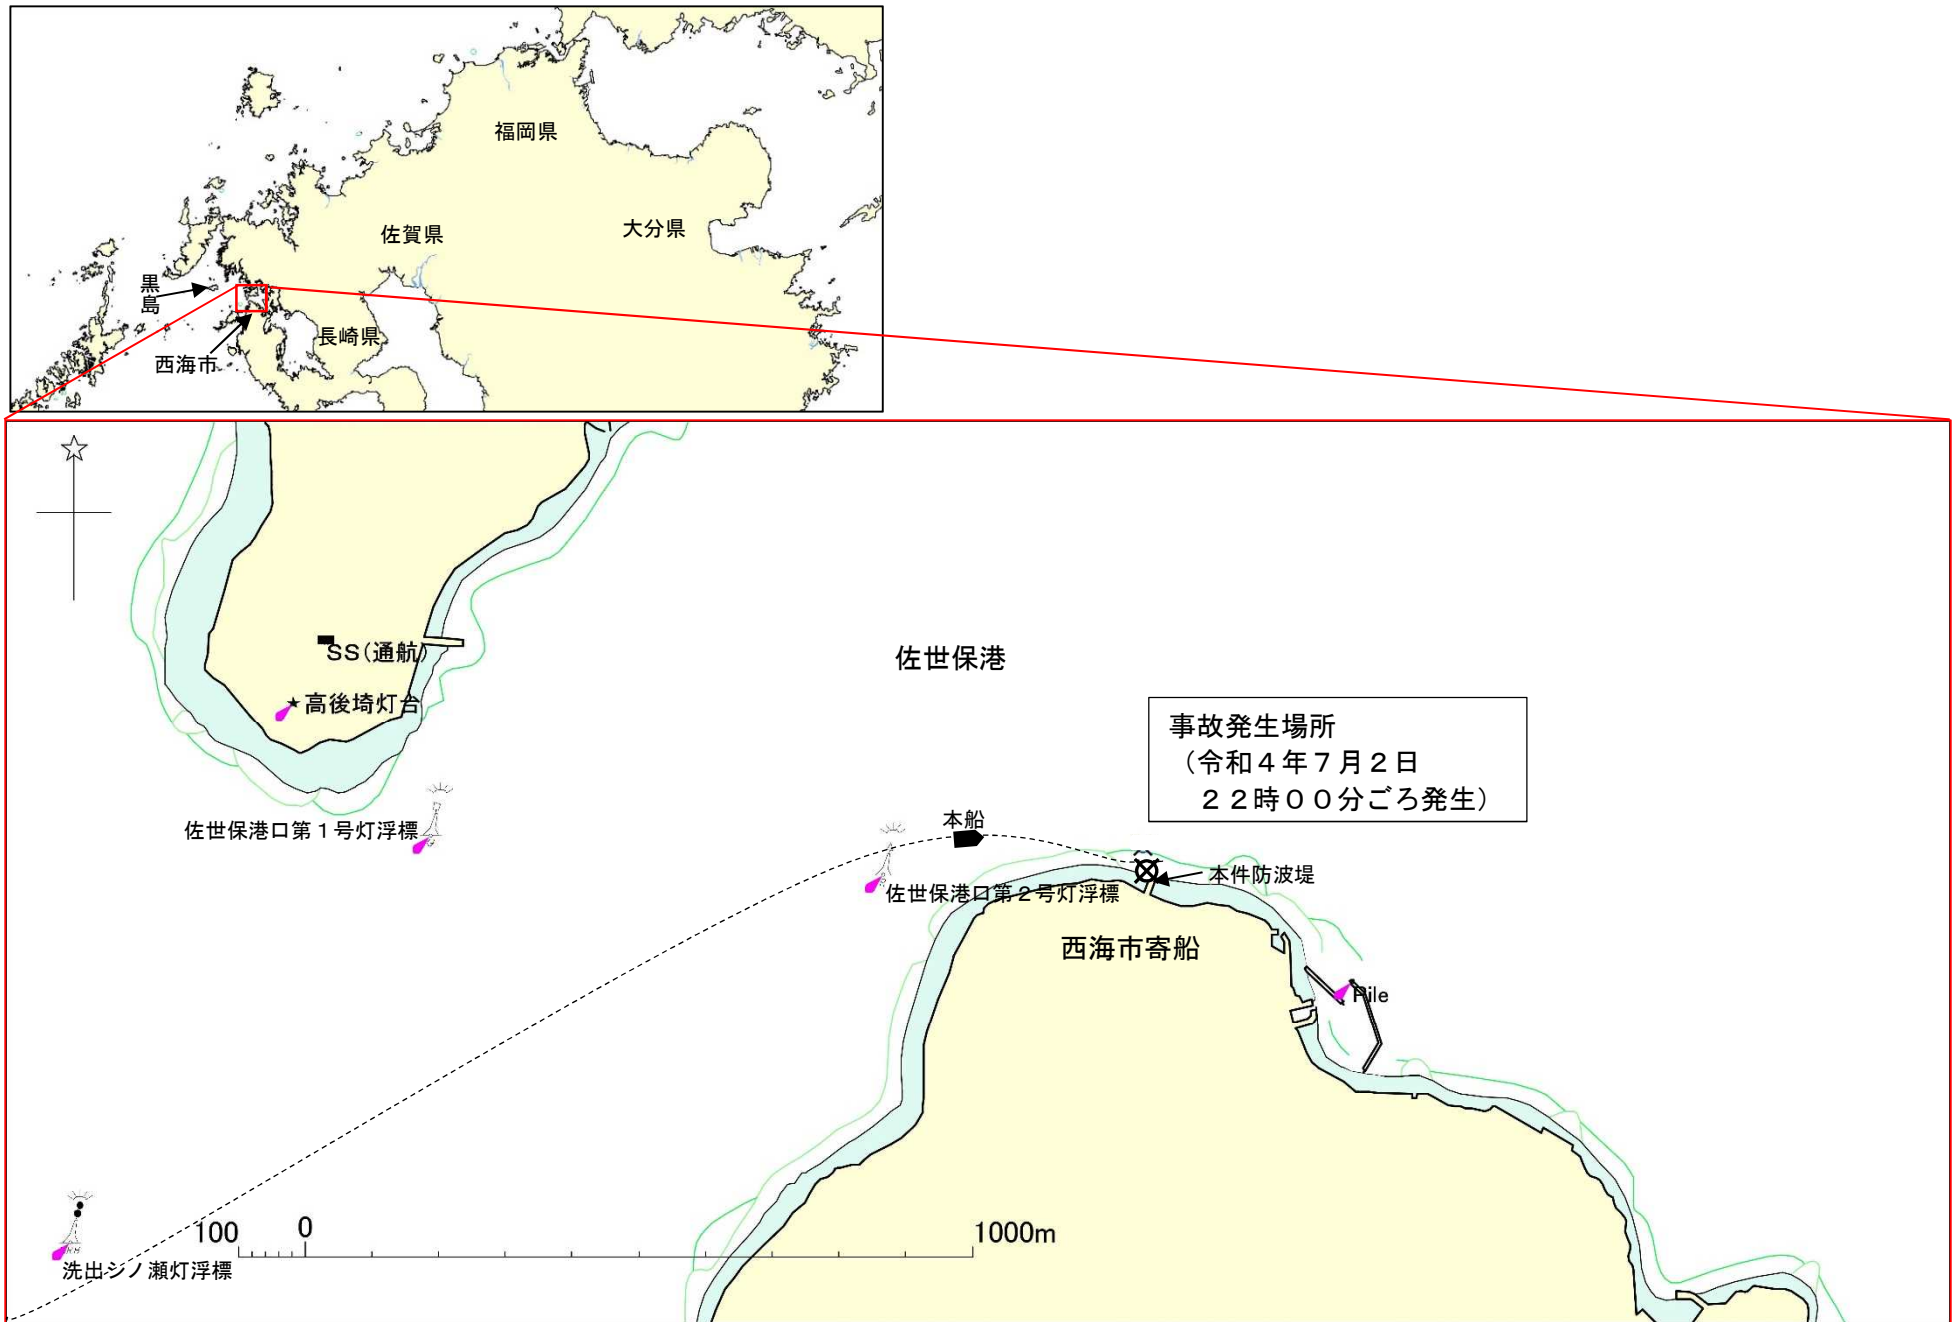
付図1 事故発生経過概略図

<p>船長は、21時57分ごろ^{あらいだ}洗出シノ瀬灯浮標を左舷側に見て約50～60m離して並んだ頃、佐世保港口第2号灯浮標を右舷側に見て約10m離す針路として北東進した。</p> <p>船長は、21時59分ごろ佐世保港口第2号灯浮標に並んだ頃、いつものように寄船の陸岸に沿って航行することとし、右舵約2～3°を取ったり、舵を中央に戻したりを繰り返しながら航行中、周囲に他船がいなかったのが安堵し、眠気を感じる間もなく居眠りに陥った。</p> <p>本船は、緩やかに右転を続けながら航行し、22時00分ごろ寄船の沿岸に設置された防波堤（以下「本件防波堤」という。）西側の浅所に乗り揚げて停止した。</p> <p>船長は、操縦席前部の操舵装置で顔面を打ち、本船が左舷側に傾いて操縦席から転げ落ちたときに腰を打った。</p> <p>本事故発生場所付近の近隣住民の1人は、大きな音がしたので家の外に出て、本船が本件防波堤付近の浅所に乗り揚げているのを確認し、けが人がいると思い、119番通報を行った。</p> <p>消防局の担当者は、海上保安庁及び警察署に本事故発生の通報を行った。</p> <p>船長は、意識を失っていたところ、救援に駆けつけた救急隊員によりけがの応急処置を受けた後、救急車で佐世保市内の病院に搬送され、第1腰椎椎体骨折、急性硬膜下血腫、右眼窩内壁骨折、鼻骨骨折及び顔面多発挫創と診断された。</p> <p>本船は、後日、船長の知人が手配したクレーン船によって吊り上げられて運ばれた後、陸揚げされた。</p> <p>（付図1 事故発生経過概略図、写真1 本船の事故後の状況、写真2 本船の損傷状況 参照）</p>
<p>その他の事項</p>	<p>本船の喫水は、船首約0.6m、船尾約1.5mであった。</p> <p>船長は、ふだん夜釣りに行く際、2日間仕事を休み、15時30分ごろ出航し、翌日の正午ごろに帰航していたが、本事故当日は、05時ごろ起床し、06時ごろ出勤して12時ごろ帰宅し、釣りの準備を行った後、15時30分ごろ出航して夜明けまで釣りをを行う予定であった。</p> <p>船長は、これまでに夜釣りを行っている最中に眠気を感じた場合、錨泊して仮眠をとることがあった。</p> <p>船長は、航行中に眠気を感じた際、立ち上がって天窓から顔を出して風に当たるか、缶コーヒーなどを飲むかして眠気を払拭していたが、本事故当時、多少の疲れを感じていたものの、眠気を感じていなかった。</p> <p>船長は、ふだん20時ごろ就寝し、翌05時ごろ起床しており、本事故当日も睡眠中に1回目覚めたものの約9時間の睡眠をとっていた。</p>

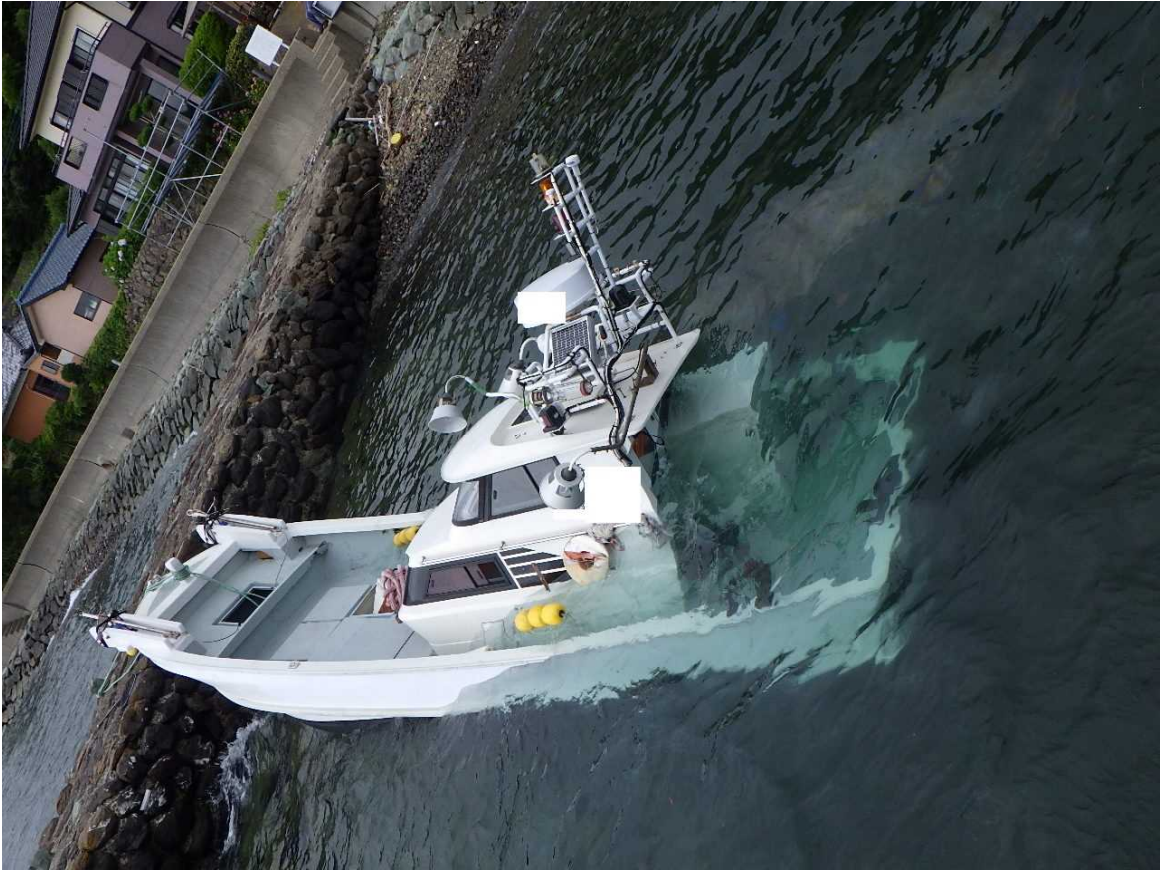
写真1 本船の事故後の状況

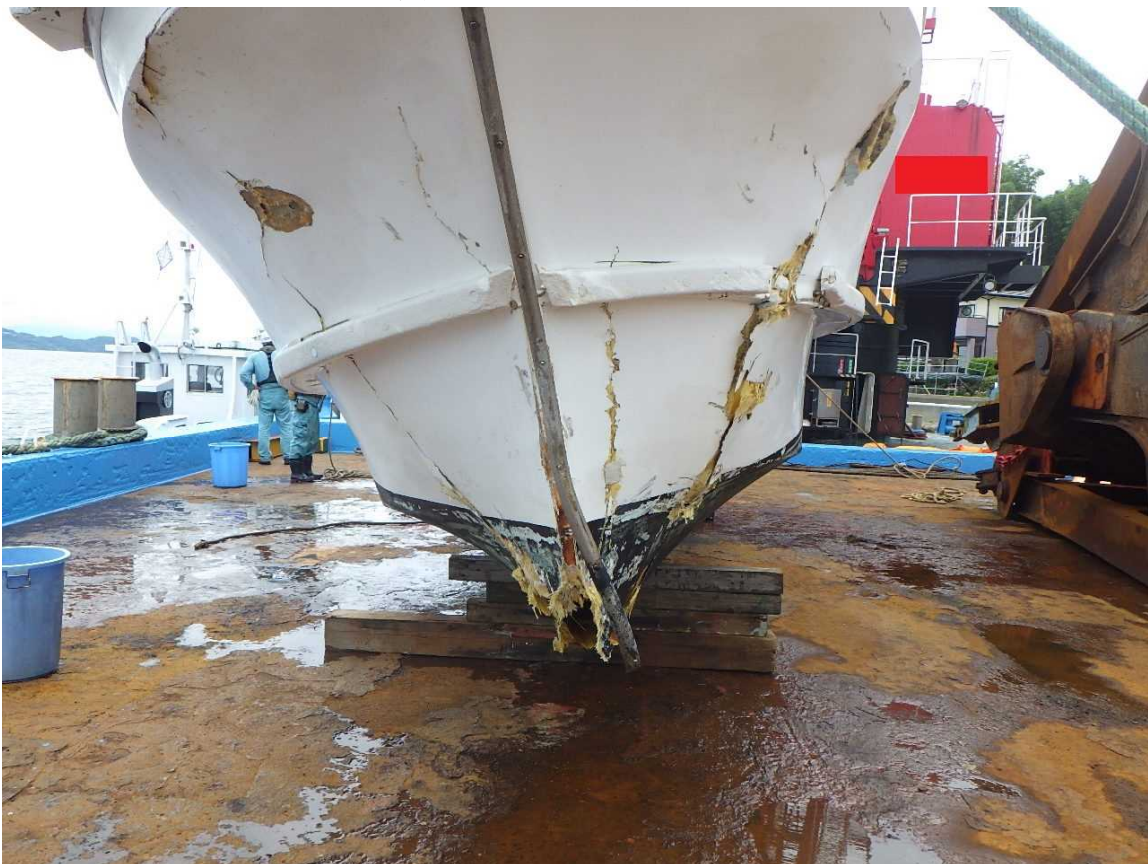
写真2 本船の損傷状況
