船舶事故調査報告書

令和4年11月2日

運輸安全委員会（海事専門部会）議決

事故種類	乗組員負傷
発生日時	令和4年4月5日 13時25分ごろ
発生場所	長崎県新上五島町丸尾漁港北東方沖 継子瀬灯台から真方位316° 1,300m付近 (概位 北緯33°00.6′ 東経129°05.9′)
事故の概要	漁船鶴丸は、定置網の設置作業中、甲板員がローラに巻き込まれて負傷した。
事故調査の経過	令和4年4月8日、本事故の調査を担当する主管調査官（長崎事務所）ほか1人の地方事故調査官を指名した。 原因関係者から意見聴取を行った。
事実情報 船種船名、総トン数 船舶番号、船舶所有者等 L×B×D、船質 機関、出力、進水等	漁船 鶴丸、2.6トン NS3-600493（漁船登録番号）、個人所有 9.50m(Lr)×2.88m×0.84m、FRP ディーゼル機関、漁船法馬力数30、平成2年3月20日
乗組員等に関する情報	船長 57歳 一級小型船舶操縦士・特殊小型船舶操縦士・特定 免許登録日 平成2年6月21日 免許証交付日 令和元年7月18日 (令和7年6月20日まで有効) 甲板員A 67歳
死傷者等	重傷 1人（甲板員A）
損傷	三方ローラの脱落
気象・海象	気象：天気 晴れ、風向 北西、風力 2、視界 良好 海象：海上 平穏
事故の経過	本船は、船長及び甲板員Aほか1人が乗り組み、定置網の設置作業を行う目的で、側張り（定置網の骨組みとなる綱）等の漁具を積み、また、船尾から船外機船をえい航し、令和4年4月5日13時00分ごろ僚船1隻と共に丸尾漁港を出航した。 船長は、‘側張りを固定するための土台’（以下「台」という。）が海底に沈められた丸尾漁港北東方沖の漁場に到着し、僚船を一方の台が沈められた漁場北西端に移動させ、また、本船をもう一方の台が沈

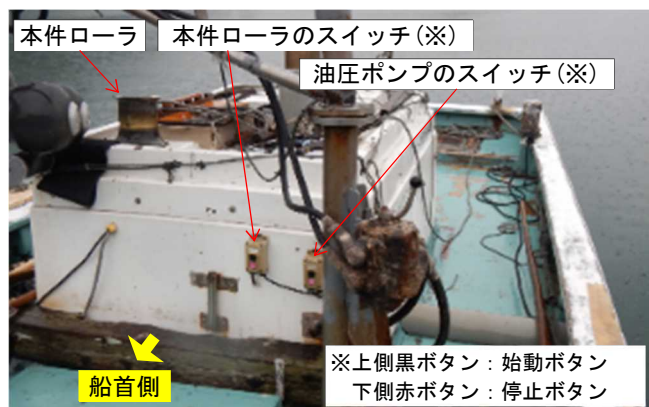
船長は、機関室囲壁上面右舷側に備えられたローラ（以下「本件ローラ」という。）を使用して台に繋がれたロープ（以下「引揚げロープ」という。）を巻き揚げる作業（以下「本件作業」という。）を行うこととし、引揚げロープに取り付けられた浮子を海上から回収後、同囲壁前面に設けられた本件ローラのスイッチの始動ボタンを押した。

写真2 本件ローラ及び本件ローラ等のスイッチ

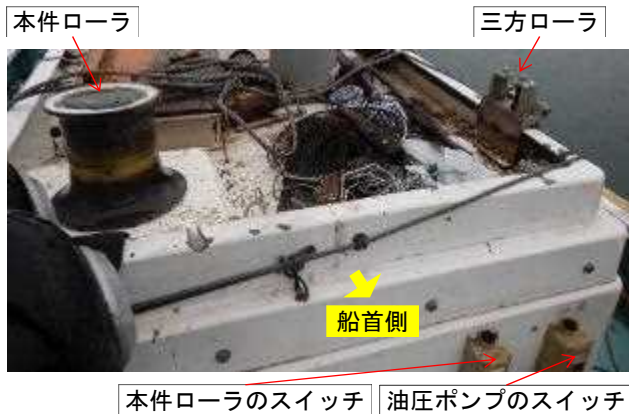
甲板員 A は、13時20分ごろ、機関室囲壁の右舷側通路（以下「本件通路」という。）に立った姿勢で、同囲壁上面左舷側に備えられた三方ローラに通した引揚げロープを反時計回りに回転する本件ローラに2回巻き付けた上、本件ローラで巻き取り終えたロープ（以下「巻取り済みロープ」という。）を手繰りながら本件作業を開始した。

写真3 本件ローラ及び三方ローラ

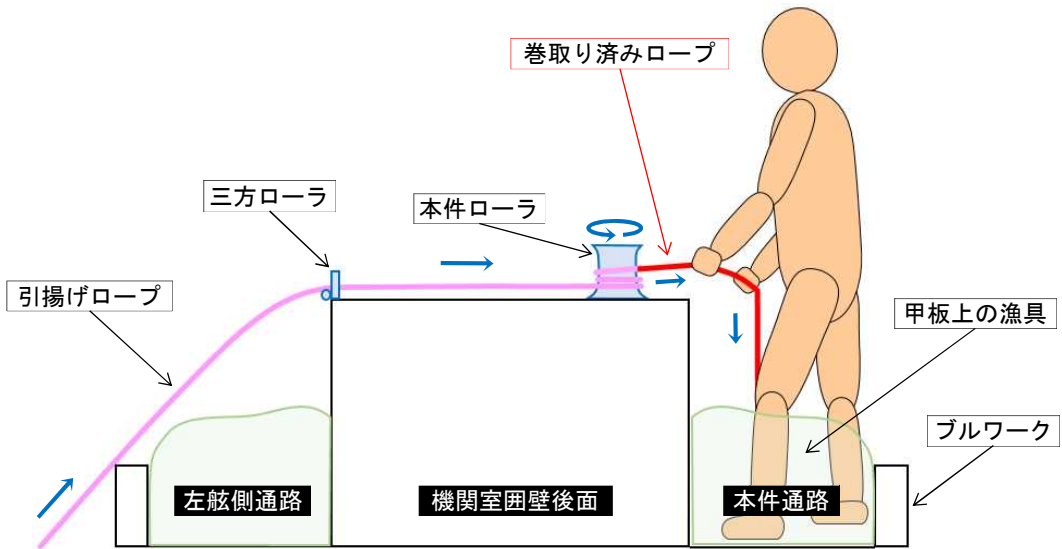
図3 本件作業の状況（イメージ）

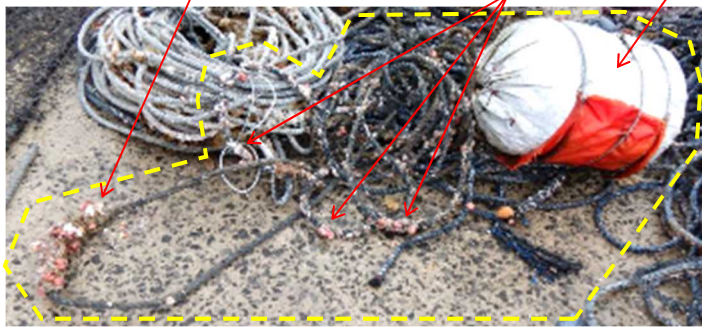
甲板員 A は、本件ローラが空回りしないように、巻取り済みロープを引っ張り、引揚げロープを本件ローラに密着させながら本件作業を行っていたが、引揚げロープには貝類が付着した部分があり、同部分が三方ローラに引っ掛かり、本件ローラが空回りすることがあった。

鉛製おもり(貝類が付着している) 貝類が付着した部分 浮子

※甲板員Aが巻き揚げていたロープとは別の引揚げロープ

写真4 引揚げロープの状況

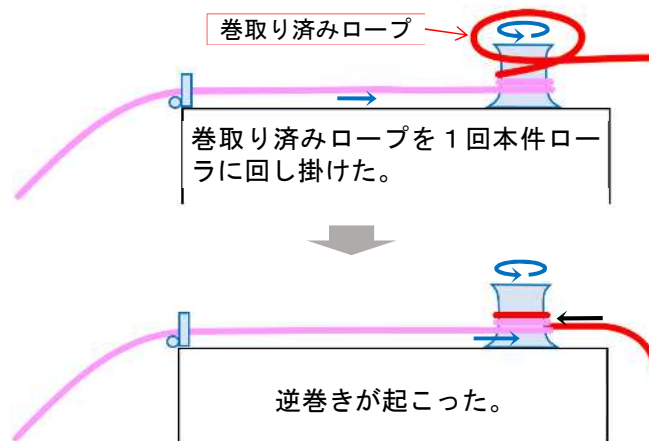
甲板員Aは、巻取り済みロープを1回本件ローラに回し掛けたところ、三方ローラ側から本件ローラに巻き取られている引揚げロープと共に巻取り済みロープも本件ローラに巻き取られる状態（以下「逆巻き」という。）になったので、すぐに巻取り済みロープから手を離した。（図4参照）

図4 逆巻きとなる前後の状況（イメージ）

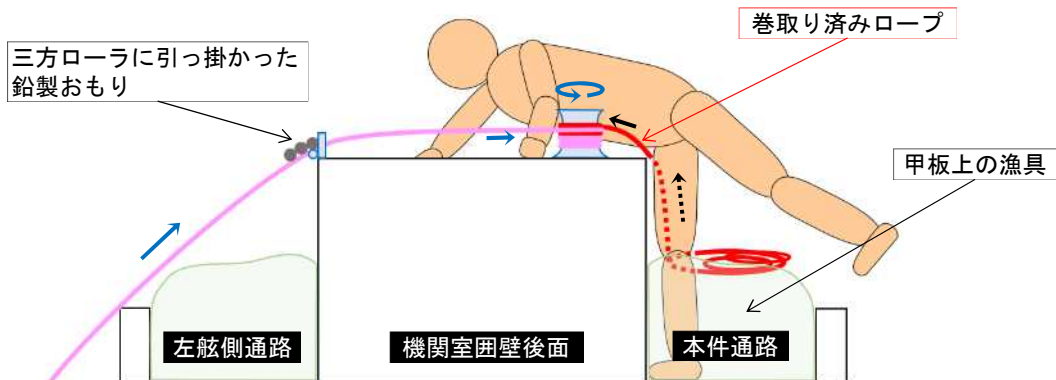
甲板員Aは、急いで本件ローラを停止しようと、本件通路から身を乗り出し、右手で手探りしながら機関室囲壁前面のスイッチの停止ボタンを押したが、本件ローラが停止せず、同ボタンを複数回押していたところ、引揚げロープに取り付けられていた鉛製おもりが三方ロー

図5 機関室囲壁前面のスイッチの停止ボタンを押した際の状況 (イメージ)

甲板員Aは、本件ローラを停止しようと、機関室囲壁前面にあるスイッチの停止ボタンを押したものの、急いでいた上、身を乗り出して手探りでボタンを押す状況下、油圧ポンプの停止ボタンを押していたことから、本件ローラを停止させることができなかったものと推定される。

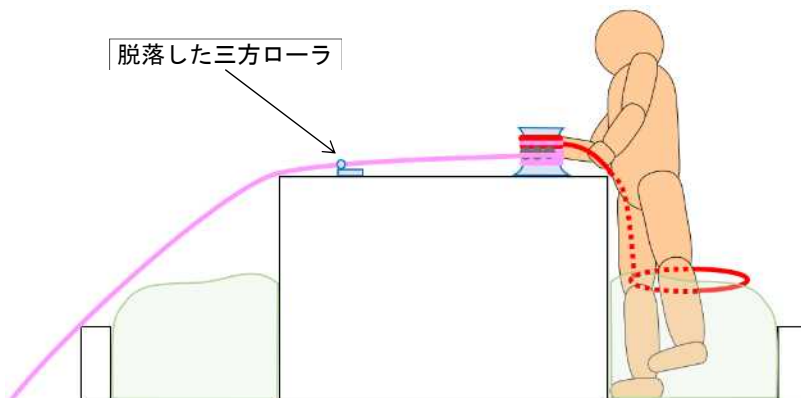
甲板員Aは、本件ローラに引揚げロープと巻取り済みロープが勢いよく何重にも巻き取られる中、パニック状態となりながら、身を乗り出した姿勢から元の立った姿勢に戻った直後、13時25分ごろ一瞬で右手を巻取り済みロープと共に本件ローラに巻き込まれた。

図6 本件ローラに右手が巻き込まれた状況 (イメージ)

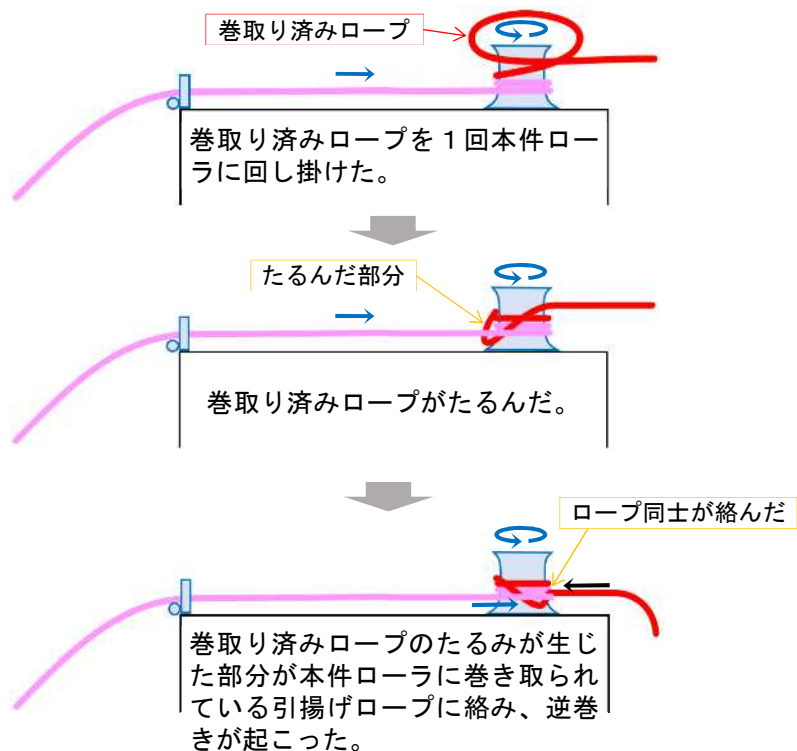
本件ローラは、甲板員Aが、引揚げロープをより強く引っ張って三方ローラでの引揚げロープの引っ掛かりが起こらないようにしようと思い、本件ローラへの引揚げロープの巻き数を2回から3回に増やそうと、巻取り済みロープを1回本件ローラに回し掛けた際、巻取り済みロープのたるんだ部分が本件ローラに巻き取られている引揚げロープに絡んだことから、逆巻きが起こった可能性があると考えられる。

図7 逆巻きが起こった状況 (イメージ)

<p>身を乗り出し、機関室囲壁前面にある本件ローラのスイッチを押して本件ローラを停止しようとしたものの、本件ローラを停止できず、本件通路に立った姿勢に戻った直後、巻取り済みロープが右手に着用していた軍手に引っ掛かったため、右手を本件ローラに巻き込まれたことにより発生したものと考えられる。</p>
<p>再発防止策</p>	<p>今後の同種事故等の再発防止に役立つ事項として、次のことが考えられる。</p> <ul style="list-style-type: none"> ・ 漁船の船長は、乗組員にローラでロープを巻き揚げる作業を行わせる際、乗組員がローラのスイッチから離れた場所で作業を行うときは、ローラのスイッチ付近で作業状況を監視し、逆巻きが起こった場合、速やかにローラを停止できるような体制にしておくこと。 ・ 漁船の乗組員は、ローラでロープを巻き揚げる作業中、ローラへのロープの巻き数を増やす場合、逆巻きが起こらないように、ローラを一旦停止してからロープの巻き数を増やすこと。
