船舶事故調査報告書

事故種類	乗揚
発生日時	令和4年8月10日 14時30分ごろ
発生場所	沖縄県うるま市津堅島南方沖 津堅島灯台から真方位182° 1,260m付近 （概位 北緯26° 14.3′ 東経127° 56.2′）
事故の概要	漁船第一信丸は、西北西進中、さんご礁に乗り揚げた。 第一信丸は、舵機室底部外板の破口等を生じた。
事故調査の経過	令和4年8月17日、本事故の調査を担当する主管調査官（那覇事務所）ほか1人の地方事故調査官を指名した。 原因関係者から意見聴取を行った。
事実情報 船種船名、総トン数 船舶番号、船舶所有者等 L×B×D、船質 機関、出力、進水等	漁船 第一信丸、6.6トン ON2-1302（漁船登録番号）、個人所有 11.97m (Lr) × 3.14m × 1.01m、FRP ディーゼル機関、421.00kW、平成2年11月11日 第296-27463号（船舶検査済票の番号）
乗組員等に関する情報	船長 48歳 一級小型船舶操縦士 免許登録日 平成29年10月5日 免許証交付日 平成29年10月5日 （令和4年10月4日まで有効）
死傷者等	なし
損傷	舵機室底部外板に破口、プロペラに曲損、舵板に破損
気象・海象	気象：天気 晴れ、風向 東南東、風速 約4m/s、視界 良好 海象：波高 約1.0m、潮汐 上げ潮の中央期
事故の経過	本船は、船長が1人で乗り組み、まぐろ一本釣り漁の目的で、令和4年8月9日10時ごろ、沖縄県沖縄市泡瀬漁港の東南東方22海里（M）付近から44M付近の漁場（以下単に「漁場」という。）に向け、同漁港を出港した。（写真1参照）

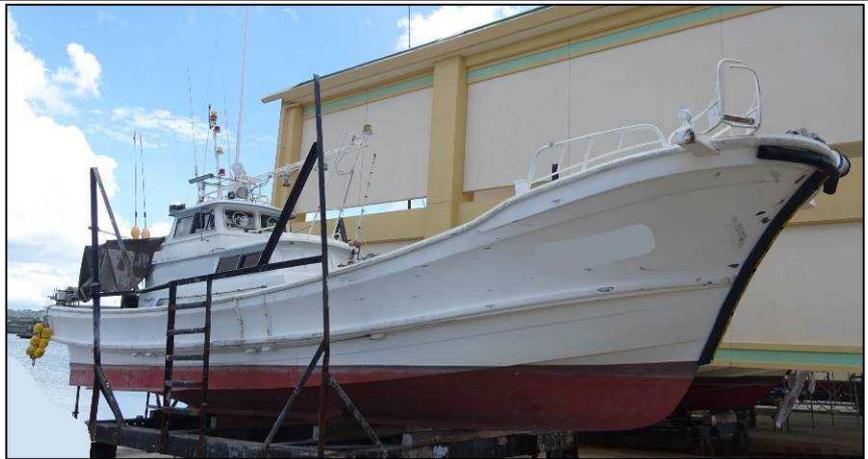
写真1 本船

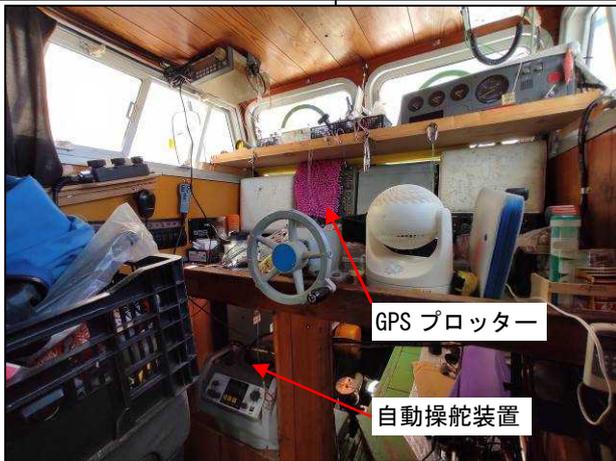
船長は、GPSプロッターで湾口灯浮標南方沖を目的地に設定し、更に目的地を中心とした半径0.5Mの海域に入った際に警報音が鳴る設定とし、自動操舵装置の設定を航法操舵^{*1}にするつもりであったが、自動操舵装置の操作を失念し、自動A操舵^{*2}のまま、12時30分ごろ7ノットの対地速力で帰航を開始した。（写真2、写真3参照）

写真2 操舵室

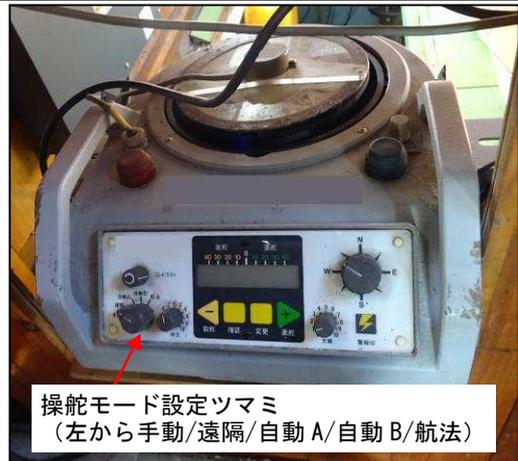
*2 「自動A操舵」とは、操舵モードの設定ツマミを合わせた時点の針路を保持して航行する操舵方法で、風潮流の影響等を考慮して針路を補正する機能はない。

写真3 自動操舵装置

<p>の調節機能はなく、設定した警報範囲内に入ると警報音が鳴るものの、警報範囲外に出ると自動的に警報音が止まる仕様となっている。</p> <p>船長は、ふだん警報を設定していても、航行中は機関の作動音が大きく、操舵室内にいなければ警報音が聞こえなかったので、変針予定場所通過時に警報音が鳴っていたものの、前部甲板又は後部甲板で本件作業をしていたので、聞こえなかったのかもしれないと本事故後に思った。</p> <p>船長は、自動操舵装置を航法操舵に設定していると思い込んでいたものの、本事故後、自動A操舵のままとなっていたことに気付いた。</p>
<p>分析</p> <p>乗組員等の関与 船体・機関等の関与 気象・海象等の関与 判明した事項の解析</p>	<p>あり なし なし</p> <p>本船は、泡瀬漁港に向けて西北西進中、船長が、最初の変針予定場所に到着した時点で次の変針予定場所に向けて左転する操作を行えばよいと思い、自動操舵装置が適切に設定されない状態のまま、本件作業に集中して同じ針路及び速力で航行を続けていたことから、変針予定場所を通過したことに気付かず、津堅島南方沖のさんご礁に乗り揚げたものと考えられる。</p> <p>船長は、目的地付近に到着すればGPSプロッターの警報音が鳴るとともに、航法操舵で本船が旋回を始めることから、最初の変針予定場所に到着した時点で次の変針予定場所に向けて左転する操作を行えばよいと思ったものと考えられる。</p> <p>GPSプロッターの警報音は、変針予定場所通過時に鳴っていたものの、航行中は機関の作動音が大きく、操舵室内にいなければ聞こえない音量であったこと、及び船長が前部甲板又は後部甲板で本件作業をしていたことから、船長に聞こえなかった可能性があると考えられる。</p> <p>船長は、自動操舵装置を航法操舵に設定していると思い込んでいたものの、本船が、湾口灯浮標南方沖で旋回することなく湾口灯浮標を通過し、同じ針路で航行を続けたことから、自動操舵装置の設定が自動A操舵のままとなっていたものと推定される。</p>
<p>原因</p>	<p>本事故は、本船が泡瀬漁港に向けて西北西進中、船長が、最初の変針予定場所に到着した時点で次の変針予定場所に向けて左転する操作を行えばよいと思い、自動操舵装置が適切に設定されない状態のまま、本件作業に集中して同じ針路及び速力で航行を続けていたため、変針予定場所を通過したことに気付かず、津堅島南方沖のさんご礁に乗り揚げたものと考えられる。</p>

<ul style="list-style-type: none">・自動操舵装置を搭載した船舶の船長は、自動操舵で航行中であっても、同装置を過信して見張り以外の作業に集中することなく、目視及び航海計器により船位の確認を行うこと。・自動操舵装置を搭載した船舶の船長は、自動操舵装置を使用して航行する際、同装置の設定が航行の目的に適した操舵モードとなっているか確実に確認すること。
--	--

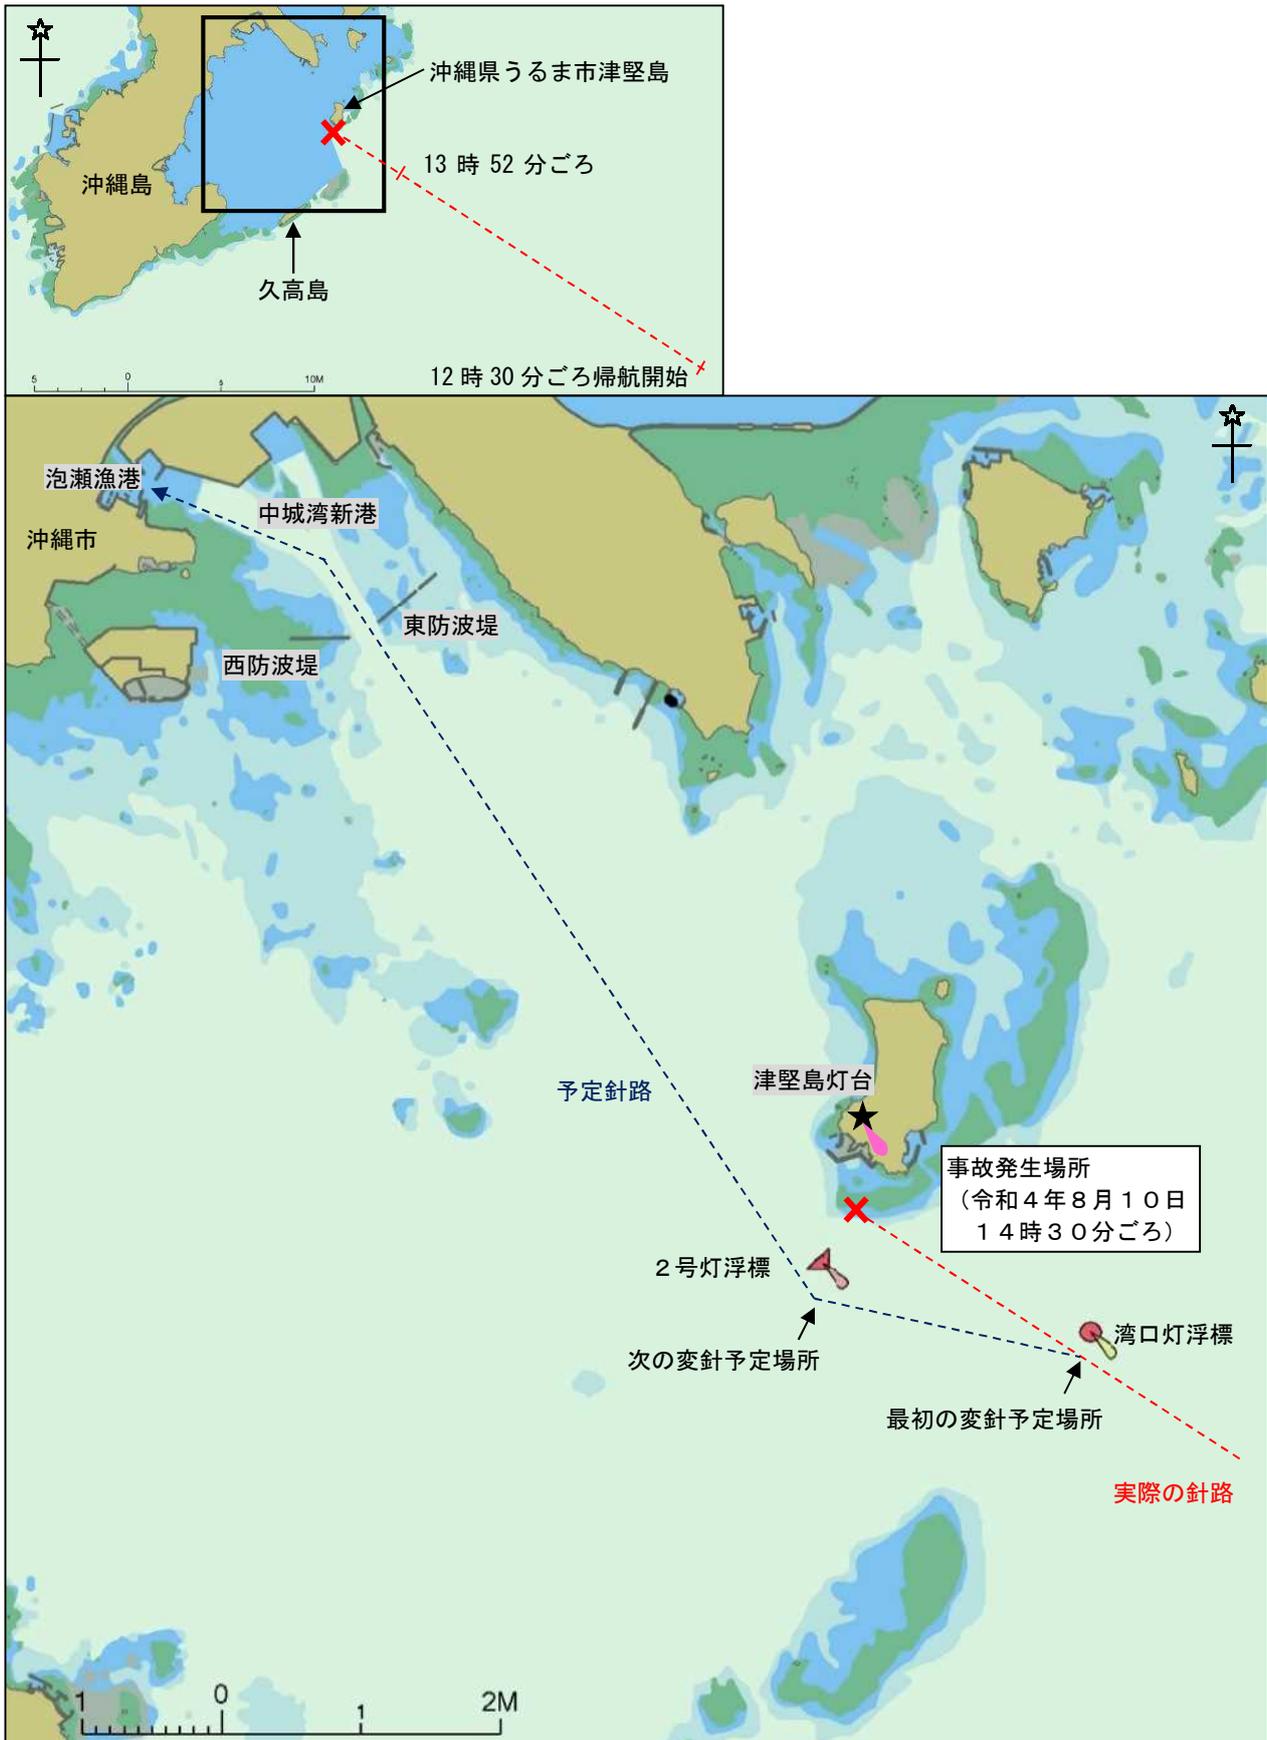
付図1 事故発生経過概略図

船長は、操舵室で後方を向いて踏み台の板に腰を掛け、次回の操業の仕掛けを作っていた際、14時30分ごろ船体に衝撃を感じ、周囲を確認したところ、本船が津堅島南方沖のさんご礁に乗り揚げたことに気付いた。
