## 船舶事故調査報告書

事故種類	乗組員負傷
発生日時	令和4年6月13日 13時50分ごろ
発生場所	鹿児島県与論町与論港 <sup>ともり</sup> 供利地区岸壁 与論港供利指向灯から真方位183° 480m付近 （概位 北緯27° 02.2′ 東経128° 24.1′）
事故の概要	旅客フェリーフェリーあけぼのは、係留作業中、デッキスタンドローラからフェアリーダ*1が外れ、乗組員が跳ねた係留索に当たって負傷した。
事故調査の経過	令和4年7月21日、本事故の調査を担当する主管調査官（那覇事務所）ほか1人の地方事故調査官を指名した。 原因関係者から意見聴取を行った。
<b>事実情報</b> 船種船名、総トン数 船舶番号、船舶所有者等 L×B×D、船質 機関、出力、進水等	旅客フェリー フェリーあけぼの、8,083トン 140737、マルエーフェリー株式会社（A社）・独立行政法人 鉄道建設・運輸施設整備支援機構 145.00m×24.00m×14.50m、鋼 ディーゼル機関2基、12,140kW（合計）、平成20年2月
乗組員等に関する情報	船長 43歳 一級海技士（航海） 免許年月日 平成23年8月19日 免状交付年月日 令和3年7月13日 免状有効期間満了日 令和8年8月18日 航海士 51歳 三級海技士（航海） 免許年月日 平成11年10月6日 免状交付年月日 令和元年9月9日 免状有効期間満了日 令和6年10月13日 甲板手 26歳
死傷者等	軽傷 1人（甲板手）
損傷	なし

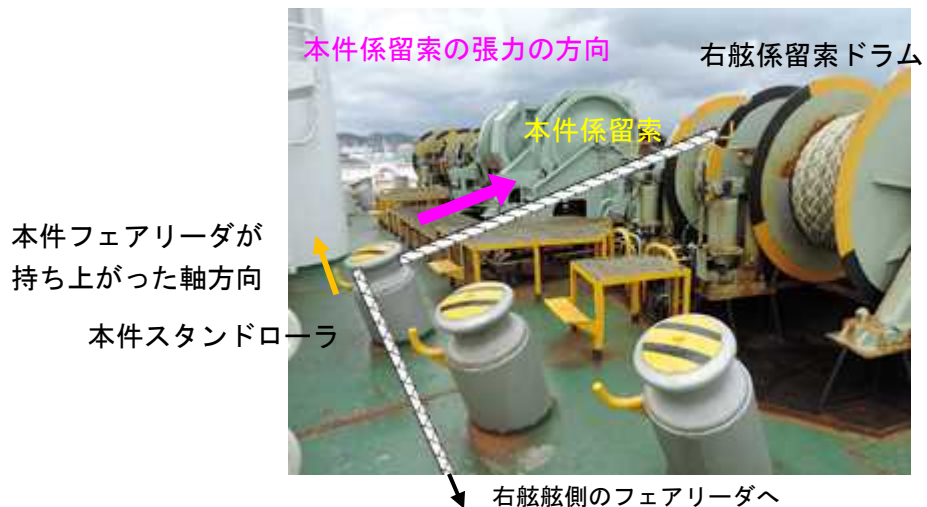
<p>気象・海象</p>	<p>気象：天気 晴れ、風向 南南西、風速 5～8m/s、視界 良好  海象：海上 平穏、潮汐 上げ潮の初期、潮位 32cm</p>
<p>事故の経過</p>	<p>本船は、船長ほか27人が乗り組み、旅客53人を乗せ、令和4年6月13日、鹿児島県和泊町和泊港を出港し、鹿児島県与論町与論港<small>とまり</small>供利地区岸壁に出船右舷着けで入港して、係留作業を行っていた。</p> <p>甲板手は、13時50分ごろ、船首配置の航海士の指揮の下、右舷ウィンドラスのコントロールスタンドの船尾側において、身体を船首方に向けて立った姿勢で、ウィンドラスに連結する係船機の遠隔操作を行っていた。</p> <p>本船は、ファーストラインの係留索2本（図2-2に示す赤線）を岸壁にとり、次に、増しもやいの係留索2本（図2-2に示す青線）を岸壁にとって、右舷側ウィンドラスの係船機から本船の右舷船首方にとった係留索（以下「本件係留索」という。）を巻き上げて張り合わせていた。</p> <p>本船の船首部右舷側には、デッキスタンドローラが3基あり、本件係留索が掛けられていた左舷寄りのデッキスタンドローラ（以下「本件スタンドローラ」という。）1基のフェアリーダ（以下「本件フェアリーダ」という。）に、ウィンドラスの右舷係留索ドラム上側から張り出された本件係留索の斜め上方からの張力が掛かったとき、本件フェアリーダが本件スタンドローラの後述する図4⑤シャフトの軸方向に持ち上がって外れて脱落し、掛けられていた本件係留索が本件フェアリーダから外れ、掛かっていた張力によって、弾かれるように右舷船首方、右舷ウィンドラスコントロールスタンドの方向に跳ねた。</p> <p>（図2-1、図2-2、図3 参照）</p>

図2-1 本件係留索の状況

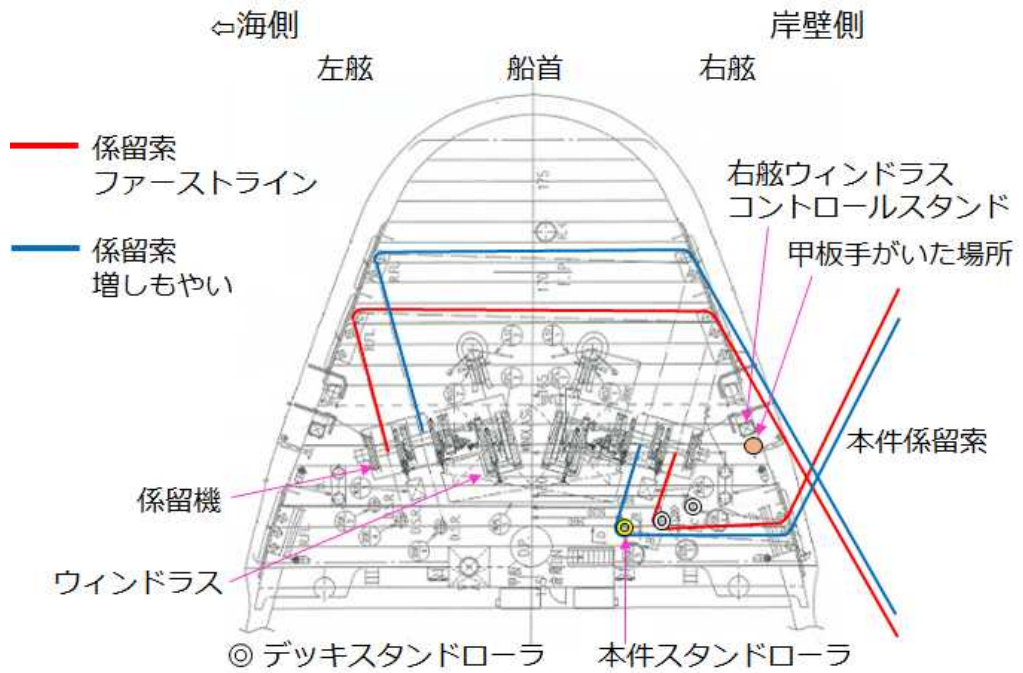
図2-2 係留索の張り合わせの状況

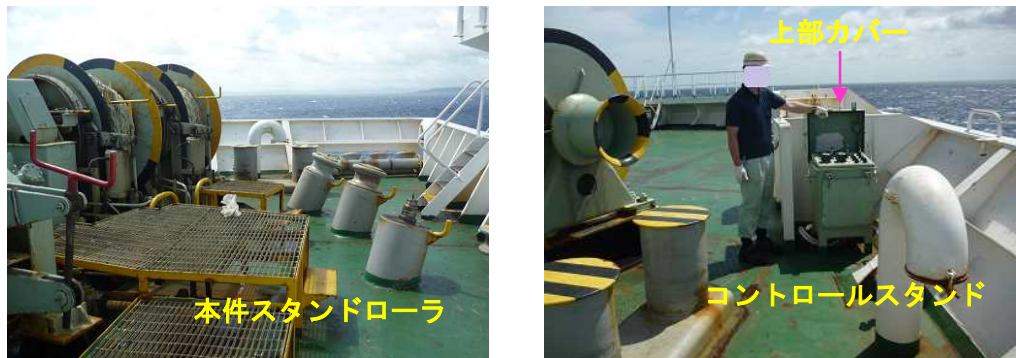
図3 右舷ウィンドラス等及びスタンドローラの状況

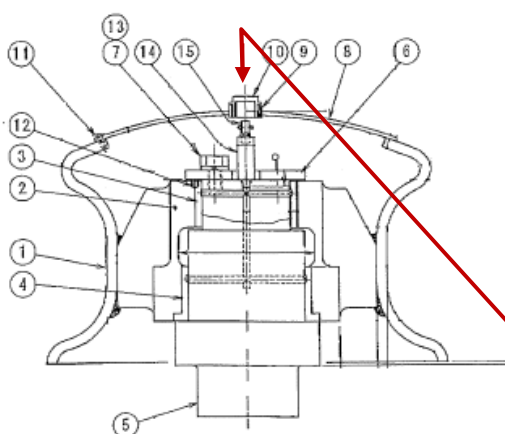
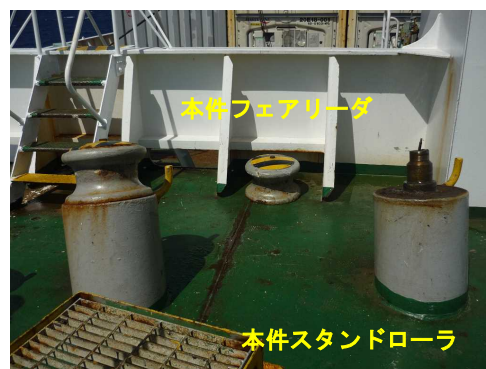
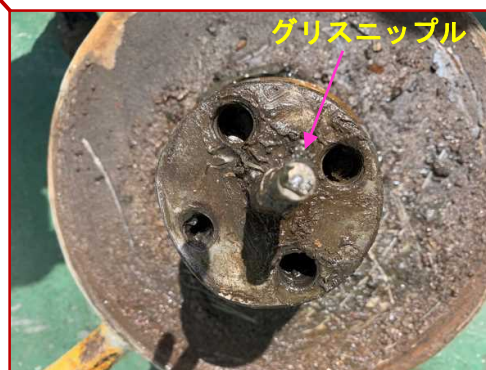
図4 本件フェアリーダの状況

本船は、本事故後、本件スタンドローラの開放点検を行われたところ、本件フェアリーダを固定する本件ボルト4本が緩んで外れていた。

図4左図は、本件フェアリーダの図面であり、代表的な部品名を下表に挙げた。同図によれば、⑦本件ボルトは、回り止め機能を有する⑬スプリングワッシャを用いて、⑥ワッシャを挟んで⑤シャフトに固定されていた。また、⑥ワッシャは、②ボスを押さえていた。

A社の安全管理担当者は、本件フェアリーダの本件ボルトが、本船の運航中に発生する振動を受けて、本件スタンドローラから緩んだのではないかと考えた。

図4によれば、⑦本件ボルトは、締付けが緩んだとき、ボルト頂部の座面が⑥ワッシャから離れ、その状態で①ローラシェルが回転すると、締付けが緩んで押えが甘くなった⑥ワッシャが摩擦によって回転しようとして本件ボルトに衝撃を与え、更に本件ボルトに振動等が加わる構造となっていた。

<p>本船は、フェアリーダの定期的な保守整備については、グリスアップ（補充）を行っており、ふだんの使用時に回転等の作動状態が確認できるので、開放整備については、定期的に決められた形式で行われておらず、手で回しても回らない又は回りにくいときに行うようにしていた。</p>
<p><b>分析</b></p> <p>乗組員等の関与 船体・機関等の関与 気象・海象等の関与 判明した事項の解析</p>	<p>あり</p> <p>あり</p> <p>なし</p> <p>本船は、フェアリーダの開放整備が定期的な形式で行われていない状況において、係留作業中、本件フェアリーダの本件ボルトが本件フェアリーダの使用時等に発生する振動等により緩んで外れていたことから、本件フェアリーダに本件係留索の張力が掛かったとき、本件フェアリーダが本件スタンドローラのシャフトの軸方向に持ち上がって外れて脱落し、掛けられていた本件係留索が弾かれて跳ね、右舷ウィンドラスコントロールスタンドの前で本件係留索に背中を向けて、ウィンドラスの遠隔操作を行っていた甲板手に当たり、負傷したものと考えられる。</p> <p>本件ボルトは、発錆を生じるような状況にはなく、また、回り止め機能を有するスプリングワッシャで固定されていたものの、本件フェアリーダの使用時等に発生する振動等を受けることが繰り返され、締付けが緩んで外れていた又は外れそうな状態であったものと考えられる。</p> <p>フェアリーダは、ふだんの使用時に作動状態が確認できることから、開放整備が定期的に決められた形式で行われていなかったものと考えられる。</p>
<p><b>原因</b></p>	<p>本事故は、本船が、フェアリーダの開放整備が定期的な形式で行われていない状況において、係留作業中、本件フェアリーダの本件ボルトが本件フェアリーダの使用時等に発生する振動等により緩んで外れていたため、本件フェアリーダに本件係留索の張力が掛かったとき、本件フェアリーダが本件スタンドローラのシャフトの軸方向に持ち上がって外れて脱落し、掛けられていた本件係留索が弾かれて跳ね、右舷ウィンドラスコントロールスタンドの前で本件係留索に背中を向けて、ウィンドラスの遠隔操作を行っていた甲板手に当たったことにより発生したものと考えられる。</p>

<p>今後の同種事故等の再発防止及び被害の軽減に役立つ事項として、次のことが考えられる。</p> <ul style="list-style-type: none"><li>・甲板部の責任者は、本船のような頻繁に出入港があるフェアリーダの使用頻度が高い船舶の場合、デッキスタンドローラのフェアリーダ等の定期的な開放整備計画を立案し、乗組員に実行させること。</li><li>・乗組員は、係留作業中、係留索に対して完全に背中を向けることなく、張力が掛かった係留索の動き及び状態に注意を払い、危険を察知した場合には、自身を守る行動をとること。</li><li>・本件ボルトのような締付けボルトには、止め穴付六角穴付ボルトを採用した針金による固縛、回り止め金具、回り止め座金等の導入が望ましい。</li></ul>
--	--

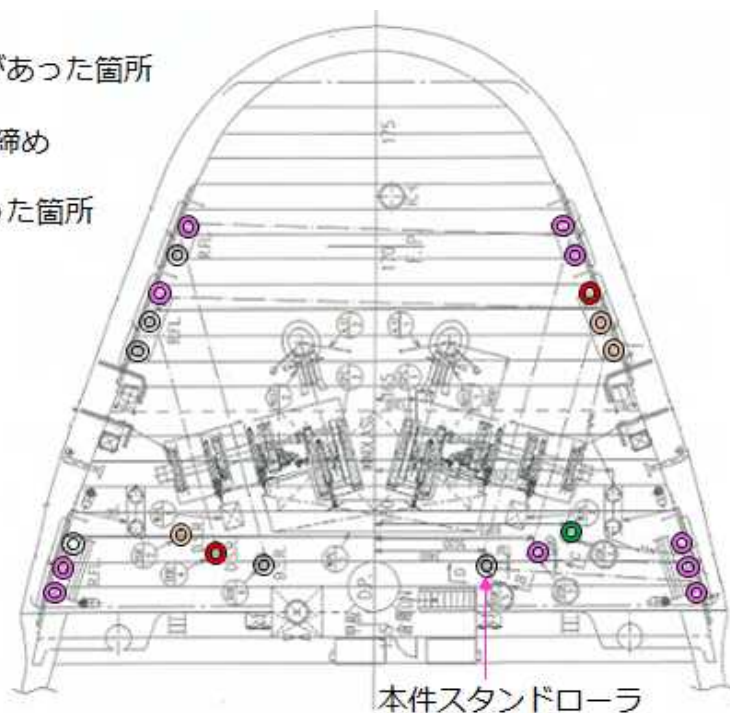
その結果、船首部では、図5のような状況であり、緩みが確認された締付けボルトの増締め等が行われた。

- かなりの緩みがあった箇所
- 30°以内の増締め
- 少し緩みがあった箇所
- 予備品と交換
- 緩みなし

図5 フェアリーダの開放点検の状況

<p><b>再発防止策</b></p>	<p>A社は、本事故後、その他の事項(3)の開放点検を本船に指示するとともに、所属船舶に対しても、フェアリーダの開放点検を指示した。</p> <p>A社は、これらの点検結果を元に、フェアリーダの定期的な開放点検の時間を定めた保守整備基準を検討して導入することとした。</p>
