船舶事故調査報告書

事故種類	乗船者死亡
発生日時	令和4年5月4日 08時00分ごろ（推定）
発生場所	新潟県村上市宝屋海岸 宝屋三等三角点から真方位277° 985m付近 （概位 北緯38° 25.1′ 東経139° 28.0′）
事故の概要	ゴムボート（船名なし）は、オールが折れて漂流中、陸岸に向けて泳ぎ始めた乗船者が溺死した。
事故調査の経過	令和4年5月10日、本事故の調査を担当する主管調査官（仙台事務所）ほか1人の地方事故調査官を指名した。 原因関係者から意見聴取を行った。
事実情報 船種船名、総トン数 船舶番号、船舶所有者等 L×B×D、船質 機関、出力、進水等	ゴムボート（船名なし）、総トン数なし なし、個人所有 2.80m×1.26m×0.35m、ポリ塩化ビニル製 機関なし、不詳
乗組員等に関する情報	乗船者A 50歳 操縦免許 なし 乗船者B 51歳 操縦免許 なし
死傷者等	死亡 1人（乗船者B）
損傷	なし
気象・海象	気象：天気 晴れ、風向 南西、風力 3、視界 良好 海象：波高 約0.5m、水温 約12.8℃
事故の経過	本船は、乗船者A及び乗船者Bが乗船し、令和4年5月4日07時45分ごろ、磯釣りの目的で、宝屋海岸から沖合にある岩場に向け、2人でオールを漕いで出航した。 本船は、目的地の岩場に約20mまで接近したところ、南西風によりゴムボートが圧流されそうになったので、乗船者2人は、岩場に渡ることを諦めて帰航することとし、宝屋トンネルの北側の浜を目指して漕走した。 乗船者Aは、途中で自分のオールが折れて漕げなくなってしまったので、漕いでいた乗船者Bを船上に残して海に飛び込み、本船の船尾を両手でつかみ、本船の進路をコントロールするためバタ足で押し始

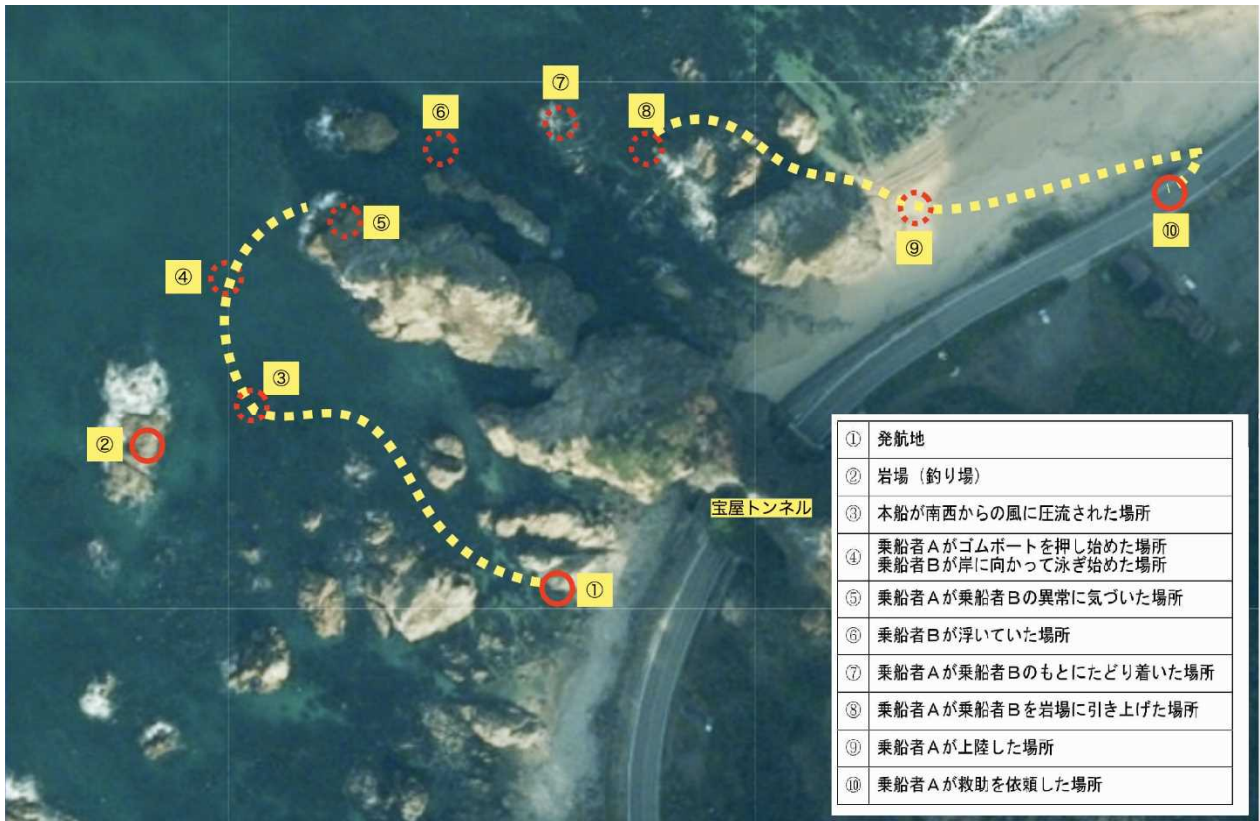
付図2 事故発生状況図

<p>めたものの、長靴に海水が入って泳ぎづらく、また、船尾から押すと本船の姿勢が不安定であったので、本船につかまって長靴を脱ぎ、右舷側を移動しながら引き始めた。</p> <p>乗船者Bは、乗船者Aが本船を右舷中央付近で引いていたとき、ボートを捨てて泳いで帰ろうと発言した後、乗船者Aが返事をする前に左舷側から海に飛び込み泳ぎ始めた。</p> <p>乗船者Aは、右舷船首部のロープに腕を通して引きながら、先行して泳いでいく乗船者Bを本船越しに確認した後、休憩しようとする付近の岩場に向かい、岩につかまりながら、乗船者Bの状況を再確認したところ、うつ伏せの状態で動いていないことに気付き、救助しようとする本船を引きながら乗船者Bのもとに向かった。</p> <p>乗船者Aは、乗船者Bのもとへ至り、右手に本船、左手に乗船者Bを引きながら泳ぎ、付近の岩場に引き上げた後、引いてきた本船を放棄し、携帯電話で救助を要請しようとしたものの、2人の携帯電話が共に使用できなかったため、すぐに心肺蘇生を開始した。</p> <p>乗船者Aは、しばらく心肺蘇生を行ったものの、蘇生する気配がなく、また、携帯電話も使用できない状況で心肺蘇生を続けるより救助を依頼した方が良く判断し、陸岸に向けて泳ぎ、付近にいた人に救助を依頼した。</p> <p>乗船者Aは、その後、低体温症に陥り、ドクターヘリで村上市内の病院へ搬送されたが、午後には退院した。</p> <p>本船は、転覆することなく、付近の岩場に漂着し、船内に釣り具等が残されていた。</p> <p>乗船者Bは、付近の岩場で海上保安庁のヘリコプター等の捜索により発見され、機動救難士及び消防潜水士により陸上に搬送され、消防救急隊により死亡が確認された後、08時00分ごろ、溺死したものと検案された。</p> <p>(付図1 事故発生場所概略図、付図2 事故発生状況図、写真1 本船 参照)</p>
<p>その他の事項</p>	<p>乗船者A及び乗船者Bは、共に救命胴衣及び膝下の長靴を着用していた。</p> <p>乗船者Aは、本事故発生場所付近で約20年前から磯釣りやシュノーケリングを行っていたので、同場所については熟知していた。</p> <p>乗船者Aは、平成30年に本船を友人と共に購入し、その頃から、乗船者Bも加わって、今回を含めて計3回、ゴールデンウィークに本事故発生場所付近の岩場に本船で渡り、磯釣りを行っていた。</p> <p>乗船者A及び乗船者Bは、出航前に、インターネットの天気予報及び海上模様を確認し、風があるものの、波は高くないので、出航することができるだろうと判断した。</p> <p>乗船者Aは、宿泊先を出発した時刻から推定して乗船者Bが泳ぎ始</p>
