## 船舶事故調査報告書

令和4年11月2日  
 運輸安全委員会（海事専門部会）議決  
 委員 佐藤 雄二（部会長）  
 委員 田村 兼吉  
 委員 岡本 満喜子

事故種類	乗組員負傷
発生日時	令和3年8月20日 09時07分ごろ
発生場所	青森県六ヶ所村尾駮漁港東方沖 むつ小川原港新納屋南防波堤灯台から真方位044° 3.5海里 (M) 付近 (概位 北緯40° 58.1′ 東経141° 27.2′)
事故の概要	漁船第二裕信丸は、操業中、瀬縄を揚収する際、乗組員が負傷した。
事故調査の経過	令和3年9月21日、本事故の調査を担当する主管調査官（仙台事務所）ほか1人の地方事故調査官を指名した。 原因関係者から意見聴取を行った。
事実情報 船種船名、総トン数 船舶番号、船舶所有者等 L×B×D、船質 機関、出力、進水等	漁船 第二裕信丸、4.8トン AM3-50408（漁船登録番号）、個人所有 12.20m (Lr) × 2.74m × 0.96m、軽合金 ディーゼル機関、262.00kW、平成7年10月12日 第292-40150号（船舶検査済票の番号）
乗組員等に関する情報	船長 64歳 一級小型船舶操縦士・特殊小型船舶操縦士・特定 免許登録日 平成14年3月28日 免許証交付日 平成29年2月20日 （令和4年3月27日まで有効） 乗組員A 45歳
死傷者等	重傷 1人（乗組員A）
損傷	なし
気象・海象	気象：天気 晴れ、風向 東南東、風力 1、視界 良好 海象：海上 平穏、潮汐 上げ潮の初期
事故の経過	本船は、船長及び乗組員Aほか2人が乗り組み、たこ籠漁の籠を揚収する目的で、令和3年8月20日05時00分ごろ尾駮漁港を出港し、05時40分ごろ同漁港東方沖約3Mの漁場に到着した。 船長は、漁場でたこ籠漁の仕掛けにつながる潮上側のボンデンを取り込み、縄等を順に本船の右舷船首側のウインチ（以下「本件ウインチ」という。）で巻き揚げたところ、潮下側のボンデンにつながる瀬

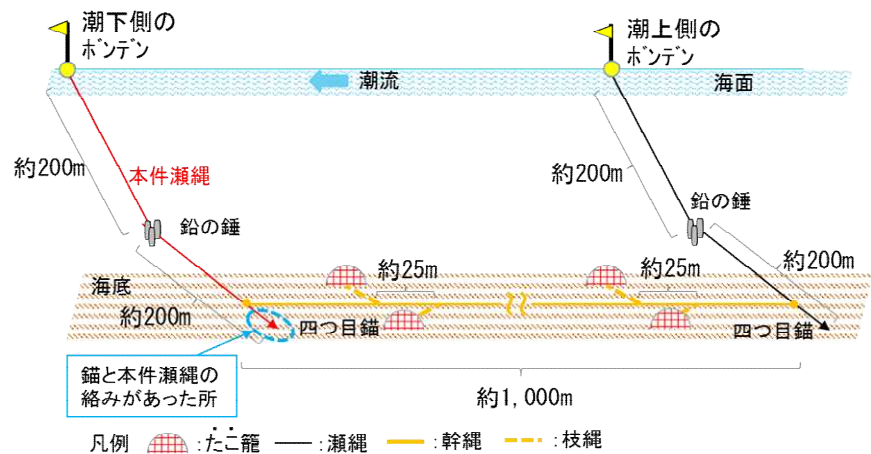
図1 本船のたこ籠漁の仕掛け（イメージ）

縄（以下「本件瀬縄」という。）と四つ目錨が絡んでいるのを認めた。  
 (図1、写真1参照)

本船のたこ籠漁仕掛けは、直径約9mm、長さ約1,000mの幹繩に約25m間隔で40個のたこ籠を取り付けて水深約200mの漁場に沈め、幹繩の両端には、四つ目錨とボンデンを約400mのナイロン製の瀬縄につなぎ、瀬縄の間には鉛の錘を付けて瀬縄が浮き上がらないようにしていた。

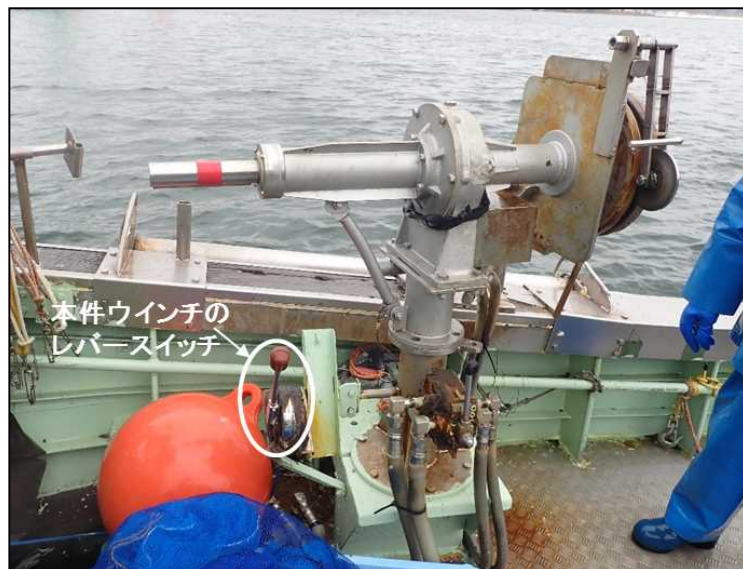
写真1 本件ウインチ

右舷船首部の本件ガイドは、本件ウインチの滑車と巻き揚げる索の角度が一定になるようにして索が滑車から外れないように設置されたものであった。

船長は、本件ウインチは、繩を巻き揚げる際、ウインチにある程度以上の繩の張力が掛かるとドラムトルク制限で巻けず、止まるようになっており、止まった場合には仮止めを解いた後、巻き込めば良いと

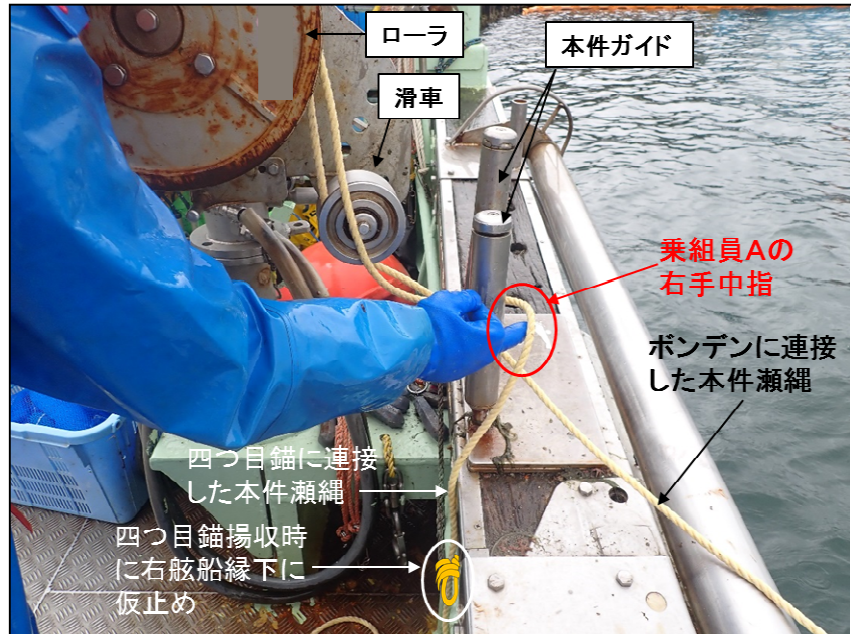
写真2 本事故当時の状況 (イメージ)

乗組員Aは、船長が本件ウインチの前に立ち、本件ウインチのレバースイッチを手前に引いて本件瀬縄を巻き始めた直後に、右舷船首船縁下の仮止め気付、右手中指を船尾側の本件ガイドと弛みのある本件瀬縄の間に入れて、本件瀬縄を船尾側の本件ガイドから外そうとしたところ、09時07分ごろ乗組員Aの右手中指が本件瀬縄と船

尾側の本件ガイドの間に挟まれた。(写真2参照)

<p><b>原因</b></p>	<p>本事故は、本船が、操業中、瀬縄を揚収する際、船長が、本件瀬縄を仮止めしたまま本件ウインチで本件瀬縄を巻き揚げてもウインチのドラムトルク制限で止まると思い、ボンデンに接続する本件瀬縄を仮止めした本件瀬縄と共に本件ウインチで巻き揚げた際、乗組員Aが仮止めした本件瀬縄を船尾側の本件ガイドから外そうとしたため、乗組員Aの右手中指が本件瀬縄と船尾側の本件ガイドとの間に挟まれたこ</p>

とにより発生したものと考えられる。
<b>再発防止策</b>	<p>今後の同種事故等の再発防止に役立つ事項として、次のことが考えられる。</p> <ul style="list-style-type: none"> <li>・乗組員は、張力の掛かる索とガイドの間に手を入れないようにすること。</li> <li>・ウインチ操作者は、ウインチのドラムトルク制限まで索を緊張させる操作を行わないこと。</li> <li>・ウインチ操作者は、操業中に使用するウインチドラムのドラムトルク制限等について乗組員に周知し、作業の意思疎通を図っておくこと。</li> </ul>
