船舶事故調査報告書

令和4年11月2日
 運輸安全委員会（海事専門部会）議決
 委員 佐藤 雄二（部会長）
 委員 田村 兼吉
 委員 岡本 満喜子

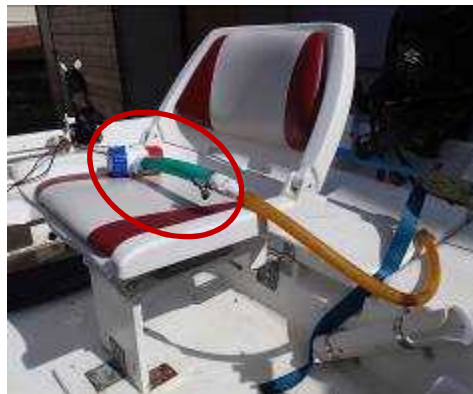
写真1 本件ビルジポンプ

船長は、船首部から流入した海水が船尾に向かって流れ、船体の傾斜状況によっては自身の足首付近まで後部甲板上に滞留しているのを認め、左舷船尾側に準備していた‘持ち運び可能な小型船舶用の電動式簡易型ビルジポンプ (排水能力毎分約69.3ℓ)’ (以下「本件ビルジポンプ」という。) で、本船を左舷側に傾斜させて滞留した海水を船外に排水することとした。(写真1参照)

本船は、船長が左舵を取って左旋回を開始し、船体を左舷側に傾斜させながら、本件ビルジポンプを作動させて排水作業を行っていたところ、06時35分ごろ、左旋回しながら船首が北方から西方に向いた際、再度波高約1.0mの風浪を船首方から受け、甲板上に大量の海水が流入して船体が沈下した後、大傾斜して転覆した。

本船は、排水口を閉鎖した状態で有間川漁港北北東方沖を西進中、西寄りの風で風浪が高くなる状況下、船長が、船首方から波高約1.0mの風浪を受けて甲板上に海水が滞留した際、本件ビルジポンプで排水しようと、左旋回して船体を左舷側に傾斜させて排水作業を行ったことから、左舷側の乾舷が減少した状態となり、再度、船首が西方を向いて船首方から波高約1.0mの風浪を受け、甲板上に大量の海水が流入して船体が沈下した後、転覆したものと考えられる。

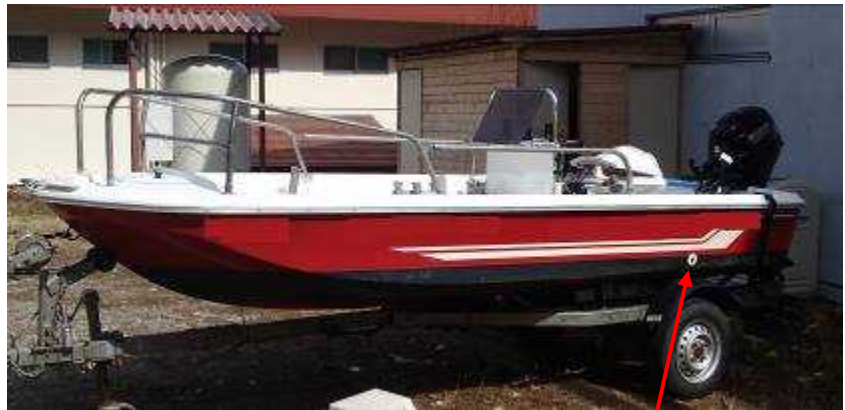
写真2 本船 排水口

本船は、出航時、喫水が船首約0.3m、船尾約0.5mであり、船尾部両舷には直径25mmの排水口がそれぞれ設置されていたが、ふだんから航行時には閉鎖されており、船長は、排水口の用途について、本船を自動車で運搬する際、雨水等が船内にたまらないよう開けておくもので、航行中は常時閉鎖しておくものと思っていた。(写真2参照)

本船は、本事故当時、排水口を閉鎖した状態であったことから、風浪を受けて浸水した際、後部甲板上の海水が自然に排水されずに残

り、本件ビルジポンプで排水せざるを得なかったものと考えられる。
原因	<p>本事故は、本船が、排水口を閉鎖した状態で有間川漁港北北東方沖を西進中、船長が、船首方から風浪を受けて甲板上に海水が滞留した際、本件ビルジポンプで排水しようと、左旋回して船体を左舷側に傾斜させて排水作業を行ったため、左舷側の乾舷が減少した状態となり、再度、船首方から風浪を受け、甲板上に大量の海水が流入して船体が沈下した後、転覆したものと考えられる。</p>
再発防止策	<p>今後の同種事故等の再発防止に役立つ事項として、次のことが考えられる。</p> <ul style="list-style-type: none"> ・ 小型船舶の船長は、小型船舶が風浪等を受けやすいことを念頭に置き、航行中に風浪が高くなってきた場合は早めに帰航するとともに、意図的に船体を傾斜させると乾舷が減少し、船体の堪航性が低下するので厳に控えること。 ・ 小型船舶の船長は、排水口には船内に浸入した海水を排出する役割があることを理解し、状況に応じて適切に活用すること。
