# 船舶事故調査報告書

事故種類	乗組員負傷
発生日時	令和3年9月26日 17時15分ごろ
発生場所	静岡県沼津市沼津港西方沖 沼津港西防波堤灯台から真方位293° 1,070m付近 （概位 北緯35°05.0′ 東経138°50.4′）
事故の概要	遊漁船第十二 <sup>しゅううん</sup> 祥運丸は、錨泊中、船長が運転中の主機駆動部に左手示指を挟み込まれ、負傷した。
事故調査の経過	令和3年10月19日、本事故の調査を担当する主管調査官（横浜事務所）ほか1人の地方事故調査官を指名した。 原因関係者から意見聴取を行った。
事実情報 船種船名、総トン数 船舶番号、船舶所有者等 L×B×D、船質 機関、出力、進水等	遊漁船 第十二祥運丸、4.2トン SO3-24445（漁船登録番号）、個人所有 9.53m (Lr) × 2.46m × 1.10m、FRP 第241-21473号（船舶検査済票の番号） ディーゼル機関、船内機、169.20kW、昭和57年9月 4サイクル、回転数毎分2,500、6気筒、105mm、使用燃料 軽油
乗組員等に関する情報	船長 65歳 一級小型船舶操縦士・特殊小型船舶操縦士・特定 免許登録日 昭和61年5月19日 免許証交付日 令和3年3月26日 （令和8年5月18日まで有効）
死傷者等	軽傷 1人（船長）
損傷	オルタネータに濡損
気象・海象	気象：天気 雨、風向 北、風力 1、視界 良好 海象：海上 平穏
事故の経過	本船は、船長が1人で乗り組み、釣り客2人を乗せ、沼津港西方沖で遊漁を行う目的で令和3年9月26日16時30分ごろ沼津市静浦漁港を出港した。 本船は、17時00分ごろ沼津港西方沖の釣り場に到着し、船長が主機を中立運転の状態 <sup>かんごう</sup> で投錨し、また、電磁クラッチを <sup>かんごう</sup> 嵌合して主機

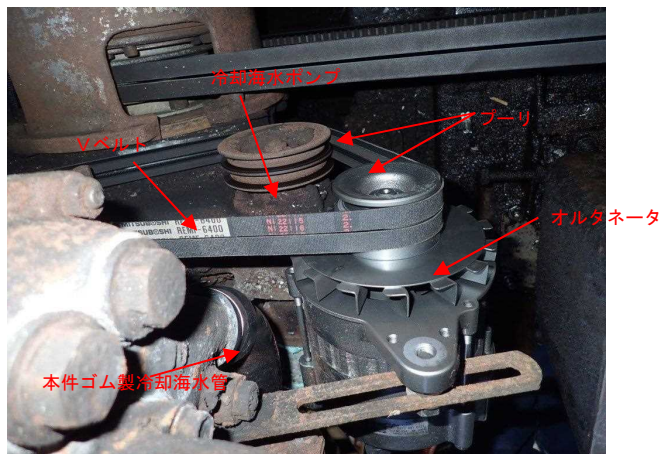
写真1 主機のオルタネータ付近

船長は、機関室に向かうと「冷却海水ポンプと清水冷却器との間に接続されたゴム製冷却海水管」（以下「本件ゴム製冷却海水管」という。）に約5mmの穴を見付け、海水が噴出してオルタネータに掛かっているのを目撃した。

船長は、応急処置をしようと機関室を出て船室からタオルとゴムテープを持って再び同室に入り、17時15分ごろ本件ゴム製冷却海水管に左手に持っていたタオルを巻こうとしていたところ、主機を介して駆動するオルタネータのVベルトとプーリとの間にタオルの端を挟み、引き込まれて左手示指を挟み込んだ。（写真1参照）

<p>機関製造会社担当者によれば、本件充電ランプが点灯をした場合、オルタネータから主機始動用バッテリーへの充電がされない状態になるが、一時的な点灯であれば、主機を停止しても再始動が可能である。</p>
<p><b>分析</b></p> <p>乗組員等の関与 船体・機関等の関与 気象・海象等の関与 判明した事項の解析</p>	<p>あり</p> <p>あり</p> <p>なし</p> <p>本船は、沼津港西方沖において錨泊中、本件ゴム製冷却海水管に穴を生じて海水が噴出した際、船長が、主機を運転させたまま、本件ゴム製冷却海水管に開いた穴を左手に持っていたタオルを巻いて塞ごうとしたことから、主機を介して駆動するオルタネータのVベルトとプーリとの間にタオルの端を挟み、引き込まれて左手示指を挟み込まれて負傷したものと考えられる。</p> <p>船長は、本件充電ランプが点灯したので、一旦主機を停止してしまうと、再始動できなくなる恐れがあり、また、発電機も停止して集魚灯が消灯し、釣り客に迷惑が掛かると思ったことから、主機を運転したまま、本件ゴム製冷却海水管の応急処置を行ったものと考えられる。</p> <p>主機は、本件充電ランプが一時的な点灯をしたことから、停止しても再始動が可能であったものと考えられる。</p>
<p><b>原因</b></p>	<p>本事故は、本船が沼津港西方沖において錨泊中、本件ゴム製冷却海水管に穴を生じて海水が噴出した際、船長が、主機を運転させたまま、本件ゴム製冷却海水管に開いた穴を左手に持っていたタオルを巻いて塞ごうとしたため、主機を介して駆動するオルタネータのVベルトとプーリとの間にタオルの端を挟み、引き込まれて左手示指を挟み込まれたことにより発生したものと考えられる。</p>
<p><b>再発防止策</b></p>	<p>今後の同種事故等の再発防止に役立つ事項として、次のことが考えられる。</p> <ul style="list-style-type: none"> <li>・船長は、主機のプーリ及びVベルト等の駆動部付近で整備を行う場合には、主機を停止したのちに行うこと。</li> </ul>
