船舶事故調査報告書

事故種類	転覆
発生日時	令和4年2月6日 13時30分ごろ
発生場所	茨城県鉾田市箕輪地先（ ^{ひぬま} 涸沼内） 涸沼駅四等三角点から真方位344° 1,400m付近 （概位 北緯36° 16.7′ 東経140° 31.3′）
事故の概要	作業船アミー号は、東進中、右舷船尾方から波を受けて浸水し、転覆した。 アミー号は、船長が死亡し、船外機に濡損を生じた。
事故調査の経過	令和4年2月9日、本事故の調査を担当する主管調査官（横浜事務所）ほか1人の地方事故調査官を指名した。 原因関係者からの意見聴取は、本人が本事故で死亡したため行わなかった。
事実情報 船種船名、総トン数 船舶番号、船舶所有者等 L×B×D、船質 機関、出力、進水等	作業船 アミー号、0.4トン 241-16740千葉、株式会社水辺環境研究所 2.98m (Lr) × 1.17m × 0.49m、FRP ガソリン機関（船外機）、1.49kW、不詳
乗組員等に関する情報	船長 70歳 一級小型船舶操縦士・特殊小型船舶操縦士・特定 免許登録日 昭和50年3月20日 免許証交付日 令和2年3月10日 （令和7年4月15日まで有効）
死傷者等	死亡 1人（船長）
損傷	船外機に濡損
気象・海象	気象：天気 晴れ、風向 北西、風力 3、視界 良好 水象：波高 約0.5m、水温 約7℃
事故の経過	本船は、船長が1人で乗り組み、同僚（以下「同乗者」という。）1人を乗せ、涸沼の水質及び湖底の土壌調査の目的で、令和4年2月6日10時10分ごろ茨城県茨城町涸沼北岸の広浦漁港を出航した。 本船は、2馬力の船外機を使用して、船長が右舷船尾部にある腰掛に乗って操船し、同乗者が左舷船尾部にある腰掛に乗り、涸沼の中央付近を西から東に移動しながら3か所で湖水及び土を採取する予定であった。

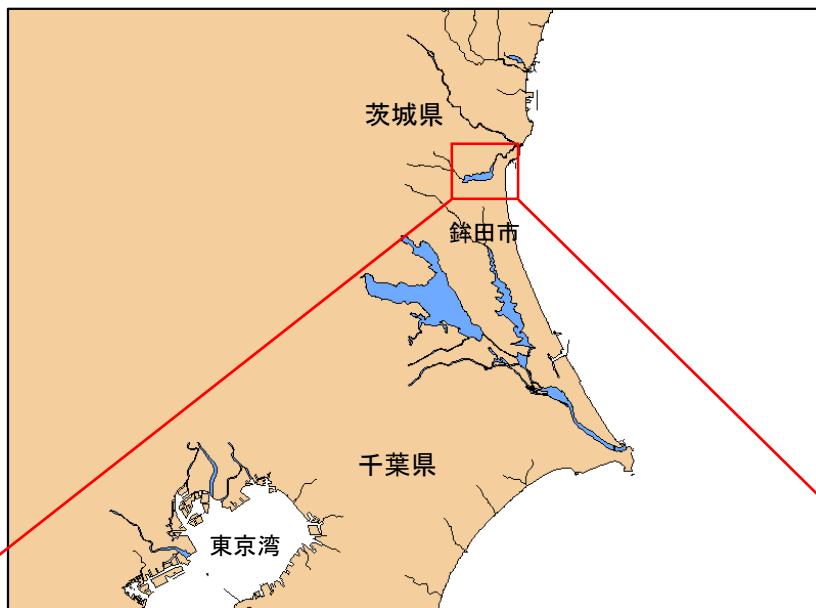
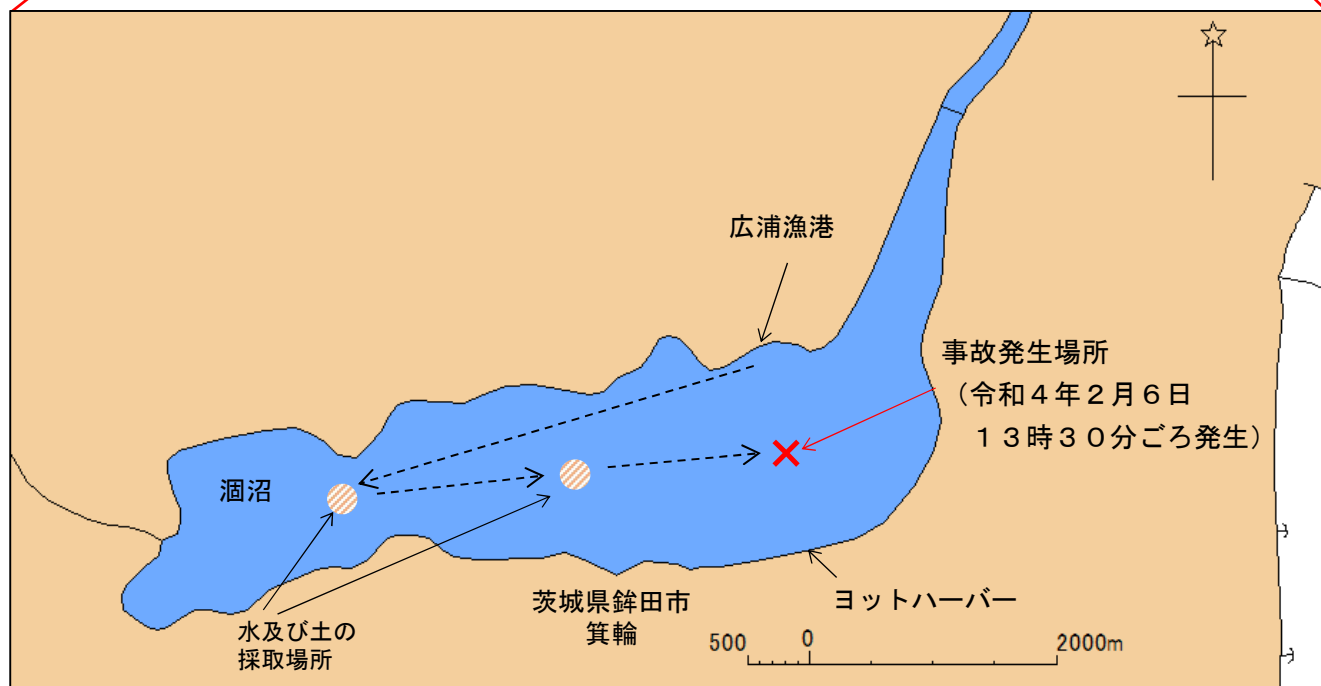
付図1 事故発生経過概略図

<p>本船は、涸沼の中央付近で2か所目の水及び土を採取したのち、3か所目の採取予定地である場所に向けて東進中、船外機が突然停止し、船長が何度も船外機を再始動させようとしたが、始動できなかった。</p> <p>本船は、船長及び同乗者が乗っていた左右舷船尾部で、それぞれオールで漕ぎ始め、3か所目の採取予定地へ向かっていたところ、北西の風及び波にあおられて針路が不安定となり、ローリングを始め、13時30分ごろ、右舷側にローリングした際、右舷後方から波をかぶり、水船状態となったので、船長及び同乗者が水中に降り、その後本船に積んでいた採取済の水及び土が入った容器等が左舷側に移動して、左舷側から転覆した。</p> <p>本船は、船首部に搭載していた錨が落下したので、船底を湖面上に出したまま船首部が北西方を向いて錨泊した状態となった。</p> <p>船長は、船外に落下して船尾方に流されていく計測機器の入った道具箱を泳いで追い掛け、同箱に追い付いて掴まり、同乗者は、本船の船尾に掴まってお互いに声を掛け合っていたところ、船長の声が聞こえなくなったので、同乗者が、大声で救助を求めて叫んだり、救命胴衣についているホイッスルを吹いたり、オールを持ち上げて振ったりしていた。</p> <p>涸沼南岸を散歩していた人（以下「発見者」という。）は、同乗者を発見し、110番通報するとともに、近所に住んでいる漁師（以下「漁師」という。）に救助を依頼し、漁師所有の漁船に同乗して同乗者の救助に向かった。</p> <p>発見者及び漁師は、15時00分ごろ、意識がもうろうとしていた同乗者を救助したのち、本船の船尾方で意識がない状態の船長を救助し、涸沼南岸のヨットハーバーに向かった。</p> <p>船長は、心肺停止の状態、警察から要請された救急車で銚田市内の病院に搬送され、17時22分ごろ死亡が確認され、死因は解離性胸部大動脈瘤破裂による心タンポナーゼ（心臓の周囲を覆う心嚢に大量の液体が溜まって心臓の動きが阻害される状態）であり、死亡時刻は16時10分ごろと検案されたが、解離性胸部大動脈瘤破裂の原因は不詳であった。</p> <p>同乗者は、もう1台の救急車で銚田市内の別の病院に搬送され、低体温症と診断された。</p> <p>（付図1 事故発生経過概略図、写真1 本船 参照）</p>

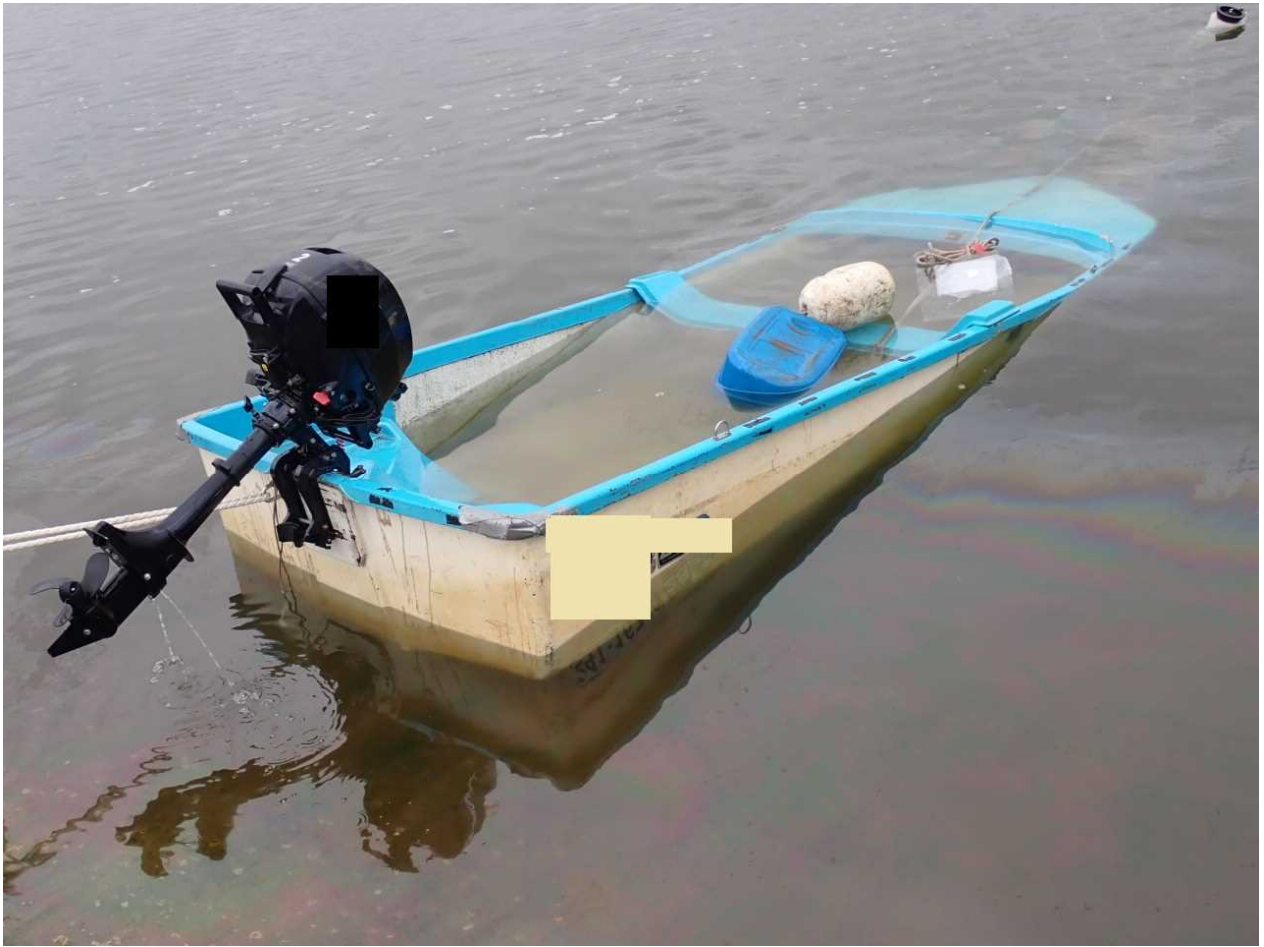
写真1 本船

その他の事項	<p>本船は、乾舷（湖面から舷縁までの高さ）が船首約30～40cm、船尾約30cmであった。</p> <p>本船は、環境省からの依頼で涸沼の水質及び湖底の土壌調査を年4回実施しており、船長は毎回本調査に参加していた。</p> <p>本船は、1か所の調査で2ℓの容器6本と数kgの土を採取してい</p>

<p>られる。</p> <ul style="list-style-type: none">・ 小型船舶の船長は、周囲の波の状況を確認し、自船の堪航性を考慮して運航し、無理な航行は控えること。・ 小型船舶の船長は、可動物を積載する際は、固縛して移動しないようにすること。・ 船長は、積載物及び乗船者の重量を考慮し、適切な大きさの船舶を使用すること。・ 小型船舶の乗船者は、冬季等低温時に落水する危険性を考慮し、体温を奪われない装備を着用すること。・ 船舶所有者は、船外機を適正に整備し、航行中に停止しないようにすること。
--	--
