## 船舶事故調査報告書

令和4年10月19日  
 運輸安全委員会（海事専門部会）議決  
 委員 佐藤 雄二（部会長）  
 委員 田村 兼吉  
 委員 岡本 満喜子

事故種類	火災
発生日時	令和3年11月3日 05時30分ごろ
発生場所	三重県志摩市安乗崎南方沖 安乗崎灯台から真方位188° 370m付近 （概位 北緯34° 21.7′ 東経136° 54.5′）
事故の概要	漁船浦良丸は、操業中、機関室から火災が発生した。 浦良丸は、機関室等に焼損を生じた。
事故調査の経過	令和3年11月16日、本事故の調査を担当する主管調査官（横浜事務所）ほか1人の地方事故調査官を指名した。 原因関係者から意見聴取を行った。
事実情報 船種船名、総トン数 船舶番号、船舶所有者等 L×B×D、船質 機関、出力、進水等	漁船 浦良丸、0.9トン ME3-52067、個人所有 6.90m (Lr) × 1.70m × 0.49m、FRP ディーゼル機関、52.3kW、昭和58年9月28日 第243-41456号（船舶検査済票の番号）
乗組員等に関する情報	船長 73歳 一級小型船舶操縦士・特殊小型船舶操縦士・特定 免許登録日 昭和50年5月30日 免許証交付日 令和2年3月9日 （令和7年3月20日まで有効）
死傷者等	なし
損傷	機関室等に焼損（全損）
気象・海象	気象：天気 晴れ、風向 北西、風力 1、視界 良好 海象：海上 平穏 日出時刻：06時14分ごろ
事故の経過	本船は、船長及び甲板員が乗り組み、いせえび漁の刺し網を揚網する目的で、令和3年11月3日05時00分ごろ、安乗崎南方沖の漁場に向け、志摩市安乗漁港を出港した。 本船は、05時15分ごろ、漁場に到着、船長が引き続き操舵スタンドで操舵し、甲板員が右舷船首部の巻揚げ機を用いて揚網作業を開始した。 船長は、05時30分ごろ、揚網作業をしながら本船を約2ノット

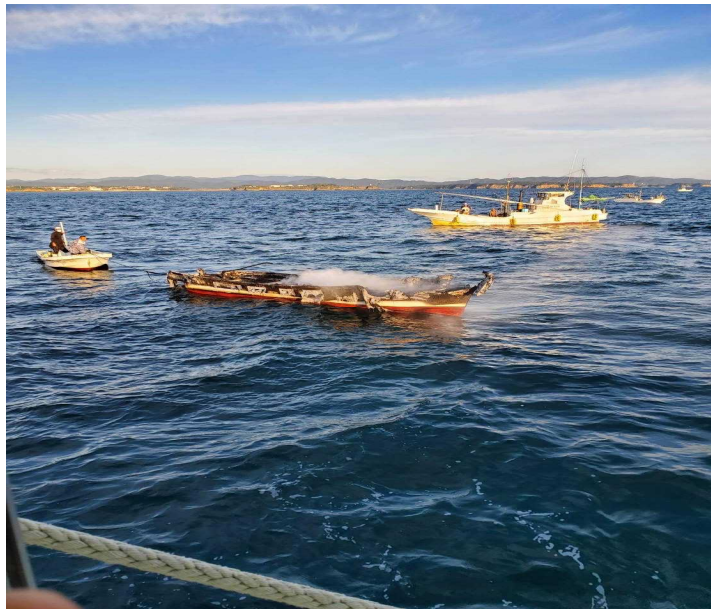
本船は、別の僚船2隻での海水による消火作業により鎮火し、救助に来た巡視艇の監視の中、来援した漁業協同組合の船舶によりえい航されて、安乗漁港に到着した。(写真1、写真2参照)

写真1 えい航中の本船

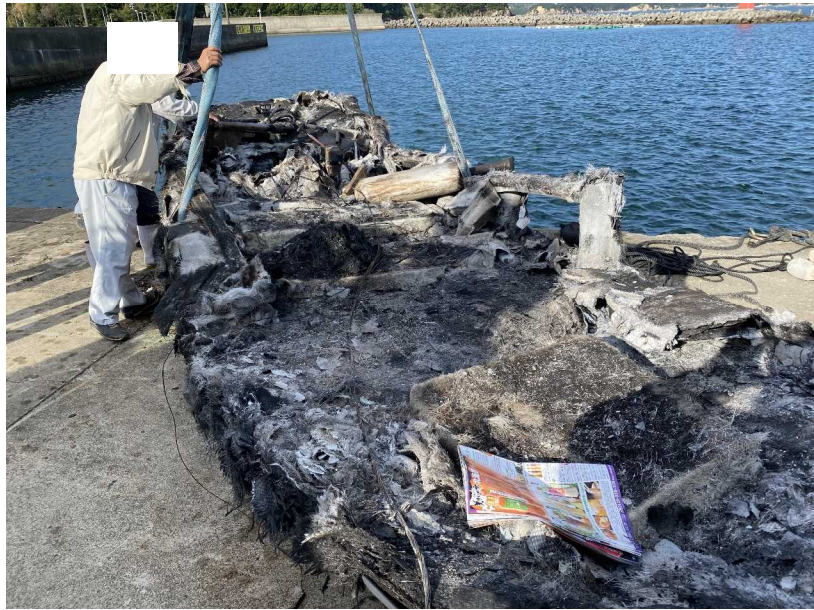
写真2 陸揚げされた本船

消防本部によれば、主機の破損及び排気系統、燃料系統において顕著な焼損がなく、何らかの理由で巻揚げ機が動かなくなり、巻揚げ機のモータに過電流が流れたことで、配線が発熱して被覆が燃え、船体に延焼したものと判定した。

<p>揚げ機のモータの電気配線に過電流が流れたことから、配線が過熱し、被覆が出火して船体に延焼したものと考えられる。</p>
<b>原因</b>	<p>本事故は、夜間、本船が、巻揚げ機のモータとバッテリー間との電気配線に配線用遮断器を設置されていない中、安乗崎南方沖において操業中、稼働中の巻揚げ機のモータの電気配線に過電流が流れたため、配線が過熱し、被覆が出火して船体に延焼したものと考えられる。</p>
<b>再発防止策</b>	<p>今後の同種事故等の被害の軽減に役立つ事項として、次のことが考えられる。</p> <ul style="list-style-type: none"> <li>・ 船舶所有者は、巻揚げ機のモータとバッテリー間との電気配線に配線用遮断器を設置することが望ましい。</li> <li>・ 船舶所有者は、定期的に電気業者による絶縁抵抗試験等の電気的な点検整備を行うことが望ましい。</li> <li>・ 船舶所有者は、機関室火災を想定して直ちに消火作業ができるように持運び式消火器を操縦スタンド等に設置することが望ましい。</li> <li>・ 船舶所有者は、法令で火災探知器及び自動拡散型消火器の設置が求められる船舶以外の小型船舶にあっても、機関室には火災探知器及び自動拡散型消火器を設置することが望ましい。</li> </ul>
