## 船舶事故調査報告書

事故種類	火災
発生日時	令和3年11月12日 06時03分ごろ
発生場所	三重県南伊勢町古和浦漁港南方沖 古和浦港A防波堤灯台から真方位181°44.0m付近 （概位 北緯34°15.0′ 東経136°27.7′）
事故の概要	漁船福久丸は、南進中、機関室から火災が発生した。 福久丸は、機関室等に焼損を生じた。
事故調査の経過	令和3年11月25日、本事故の調査を担当する主管調査官（横浜事務所）ほか1人の地方事故調査官を指名した。 原因関係者から意見聴取を行った。
事実情報 船種船名、総トン数 船舶番号、船舶所有者等 L×B×D、船質 機関、出力、進水等	漁船 福久丸、2.6トン ME3-63297、個人所有 9.60m (Lr) × 2.21m × 0.73m、FRP ディーゼル機関、漁船法馬力数70、昭和60年6月30日
乗組員等に関する情報	船長 51歳 一級小型船舶操縦士・特殊小型船舶操縦士・特定 免許登録日 平成6年3月10日 免許証交付日 平成31年2月4日 （令和6年3月9日まで有効）
死傷者等	なし
損傷	機関室等に焼損（全損）
気象・海象	気象：天気 晴れ、風向 北西、風力 1、視界 良好 海象：海上 平穏 日出時刻：06時24分ごろ
事故の経過	本船は、船長が1人で乗り組み、鯛の養殖の給餌をする目的で、餌を約1t積み込み、令和3年11月12日06時00分ごろ、古和浦漁港南方沖の養殖場に向け、古和浦漁港を出港した。 本船は、古和浦漁港南方沖を約5～6ノットの対地速力で南進中、06時03分ごろ、船長が船体中央部よりやや後方に設置された操縦スタンドで立って手動操舵で操船に当たっていたところ、異臭を感じ、足元の機関室に通じるハッチとその後部のハッチ（以下「本件ハッチ」という。）から煙が出ていることを認めた。

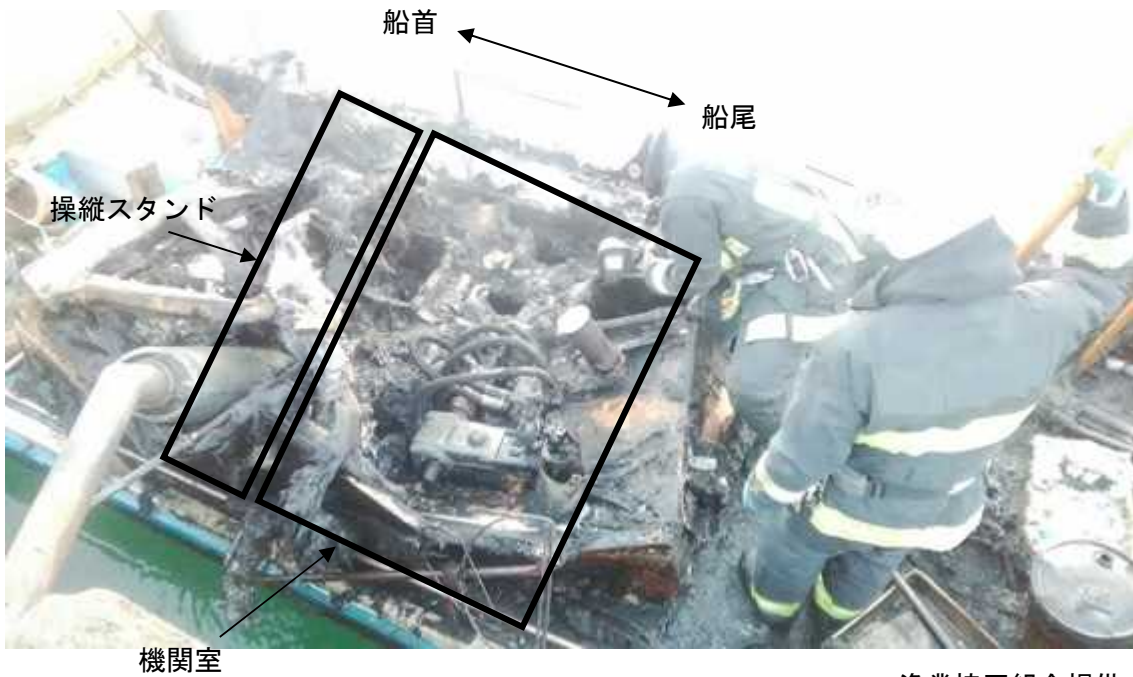
<p>し、絶縁が低下して漏電を生じて過熱したことから、絶縁被覆から出火し、周囲の可燃物に引火したものと考えられる。</p> <p>船長は、炎が本件配線に沿って延焼しているのを目撃したことから、絶縁被覆から出火したものと考えられる。</p> <p>本船は、本件配線が少なくとも19年前から電氣的な点検整備を行っていない中、電気配線の耐用年数が約20年であり、本件配線が耐用年数に近く使用されていたことから、本件配線の絶縁が低下した状態になって漏電を生じ、本件配線に過電流が流れて過熱したものと考えられる。</p> <p>機関室の右舷側は、油脂類が付着したウエス及び上蓋がないポリエステルの容器に入ったグリスが置かれていたことから、本件配線から出火した際に、着火して延焼拡大したものと考えられる。</p>
<p><b>原因</b></p>	<p>本事故は、日出前の常用薄明時、本船が少なくとも19年前から電氣的な点検整備が行われていない中、古和浦漁港南方沖を南進中、本件配線が経年使用によって劣化し、絶縁が低下して漏電を生じて過熱したため、絶縁被覆から出火し、周囲の可燃物に引火したものと考えられる。</p>
<p><b>再発防止策</b></p>	<p>今後の同種事故等の被害の軽減に役立つ事項として、次のことが考えられる。</p> <ul style="list-style-type: none"> <li>・ 船舶所有者は、定期的に電気配線の点検を行い、電線被覆に硬化やひび割れが認められた場合、電線の交換を行うこと。</li> <li>・ 船舶所有者は、機関室にできるだけ可燃物を置かないこと。</li> <li>・ 船舶所有者は、機関室火災を想定して直ちに消火作業ができるように持運び式消火器を操縦スタンド等に設置することが望ましい。</li> <li>・ 船舶所有者は、法令で火災探知器及び自動拡散型消火器の設置が求められる船舶以外の小型船舶にあっても、機関室には火災探知器及び自動拡散型消火器を設置することが望ましい。</li> </ul>

写真2 操縦スタンド付近の焼損状況
