船舶事故調査報告書

令和4年11月30日

運輸安全委員会（海事専門部会）議決

事故種類	乗組員死亡
発生日時	不明（令和4年5月11日 05時ごろ～07時20分ごろまでの間） （死亡時刻：令和4年5月11日 07時00分ごろ（医師による死亡推定時刻））
発生場所	不明（長崎県佐世保市宇久島木場漁港（三浦地区）北方沖）
事故の概要	漁船博竜丸は、一本釣り漁の操業中、船長が落水して溺死した。
事故調査の経過	令和4年5月12日、本事故の調査を担当する主管調査官（長崎事務所）ほか1人の地方事故調査官を指名した。 原因関係者からの意見聴取は、本人が本事故で死亡したため、行わなかった。
事実情報 船種船名、総トン数 船舶番号、船舶所有者等 L×B×D、船質 機関、出力、進水等	漁船 博竜丸、0.5トン NS3-502425（漁船登録番号）、個人所有 5.68m(Lr)×1.61m×0.49m、FRP ディーゼル機関、56kW（動力漁船登録票による）、昭和60年1月15日
乗組員等に関する情報	船長 70歳 一級小型船舶操縦士 免許登録日 平成15年10月3日 免許証交付日 平成29年10月10日 （令和5年10月5日まで有効）
死傷者等	死亡 1人（船長）
損傷	左舷側ハンドレールの脱落
気象・海象	気象：天気 曇り、風向 北東、風力 2、視界 良好 海象：海上 平穏、潮汐 下げ潮の初期、潮流 微弱な西流、水温 約19℃ 日出時刻：05時27分ごろ、常用薄明開始時刻：05時00分ごろ
事故の経過	船長は、令和4年5月11日明け方に自宅を出た後、本船に1人で乗り組み、一本釣り漁の目的で、木場漁港（三浦地区）の定係地を出航した。 船長の親族であり、木場漁港（三浦地区）を定係地とする漁船の船長（以下「船長の親族」という。）は、一本釣り漁に出漁しようと自動車

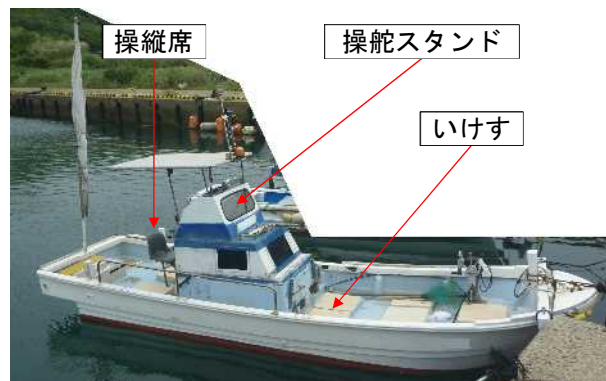
で同漁港に向かう途中、同漁港が位置する湾（以下「三浦湾」という。）を見下ろせる場所から、三浦湾の湾口付近で反時計回りに旋回している本船を認めた。（写真1参照）

写真1 本船

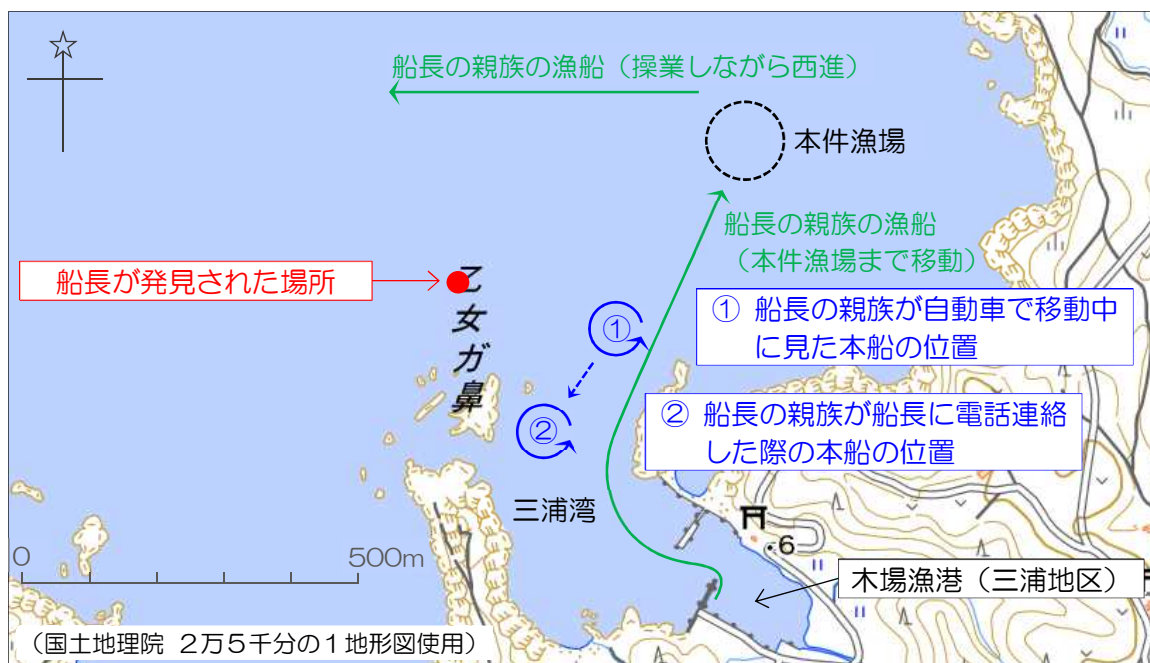
図1 本船及び船長の親族の漁船の航行状況並びに船長の発見場所

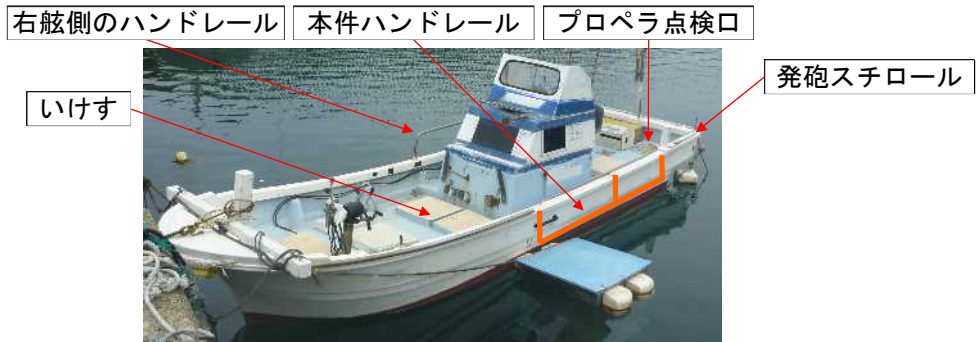
(3) 操舵スタンド左舷側の通路部分のブルワークに設置されたステンレス製ハンドレール（以下「本件ハンドレール」という。）が、ブルワークから脱落し、舷外に向かって倒れていた。また、後部甲板の左舷船尾部に設けられたプロペラ点検口の木製の蓋が開けられていた。

写真2 舷外に向かって倒れていた本件ハンドレールの状況 (イメージ)

船長は、次のことから、漁獲物を前部甲板のいけすに移した後、操舵スタンド左舷側の通路を通過して後部甲板に戻っていた際、本件ハンドレールを掴むなどして本件ハンドレールに体重を掛けたところ、本件ハンドレールが舷外に向かって倒れ、身体のバランスを崩して落水した可能性があると考えられる。

本件ハンドレールは、次のことから、経年使用によってブルワークに開いた貫通穴が摩耗し、体重を掛けた際、ブルワークへの取付けに使用されていたねじ等が同貫通穴から抜けやすい状態であったものと推定される。

- (1) 本件ハンドレールは、ブルワークへの取付けにナット付きのボルトのほかナットのないねじが使用されていたこと、及び無人の本船において、本件ハンドレールは、ねじ等がブルワークに開いた貫通穴から抜けた状態で舷外に向かって倒れていたこと。
- (2) 本件ハンドレールは、ブルワークへの取付部分において、ブルワークの裏側から当て板による補強が行われていなかったこと。

したものと考えられる。
原因	本事故は、本船が本件漁場付近で一本釣り漁の操業中、船長が、漁具を引き揚げ、前部甲板のいけすに漁獲物を移した後、落水して溺水したことにより発生したものと考えられる。
再発防止策	<p>今後の同種事故等の再発防止及び被害の軽減に役立つ事項として、次のことが考えられる。</p> <ul style="list-style-type: none"> ・ 船長は、ブルワークにハンドレールを取り付ける場合、ナット付きのボルトを使用するほか、取付部分のブルワークの裏側から当て板で補強するなどして強固な取付けを行うこと。 ・ 小型漁船に1人で乗り組む船長は、操業中、救命胴衣を着用すること。 ・ 小型漁船に1人で乗り組む船長は、落水時の船上復帰手段として縄ばしごや固定ばしごを船体に備えておくことが望ましい。また、防水パックに入れた携帯電話を常に身に付け、落水時の連絡手段を確保しておくこと。

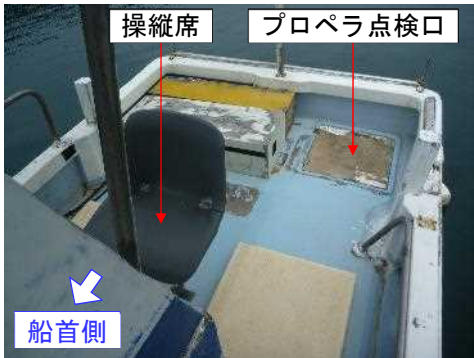
写真3 プロペラ点検口 (蓋を閉めた状態)

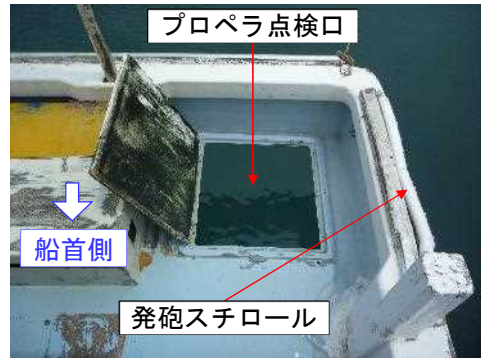
写真4 プロペラ点検口 (蓋を開けた状態)

船長は、次のことから、落水後、歩く程度の速力で旋回を続ける本船のプロペラ点検口から船上に復帰しようとした可能性があると考えられるが、目撃者がおらず、その状況を明らかにすることができなかった。

- (1) 無人の本船は、プロペラ点検口の蓋が開けられていた一方、プロペラ翼にロープ等の絡まりはなかったこと。
- (2) 船長は、泳ぎが得意であったこと。
- (3) 本船には、縄ばしごや固定ばしごの装備がなかったこと。

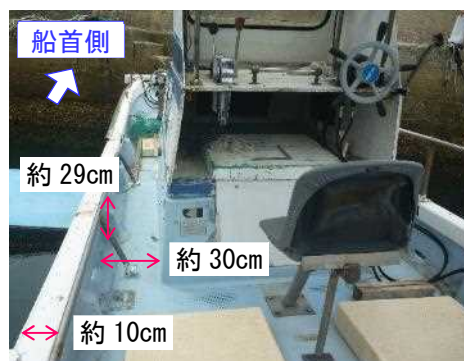
- (1) 縄ばしごや固定ばしごの装備はなかった。
- (2) 操舵スタンド左舷側は、通路の幅が約30cm、ブルワークの甲板からの高さが約29cm、ブルワークの幅が約10cm、海面からブルワーク頂部までの高さが約45cmであった。(写真5参照)

写真5 操舵スタンド左舷側の状況

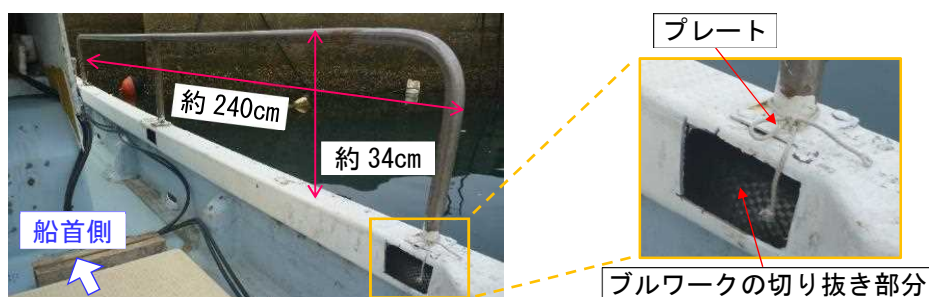
- (5) 右舷側のハンドレールの各プレートが取り付けられた部分を、ブルワークの切り抜き部分から確認したところ、同プレートはナット付きボルトやナットのないねじによってブルワークに取り付けられていたが、ブルワークの裏側から当て板による補強は行われていなかった。

写真6 右舷側のハンドレールの状況

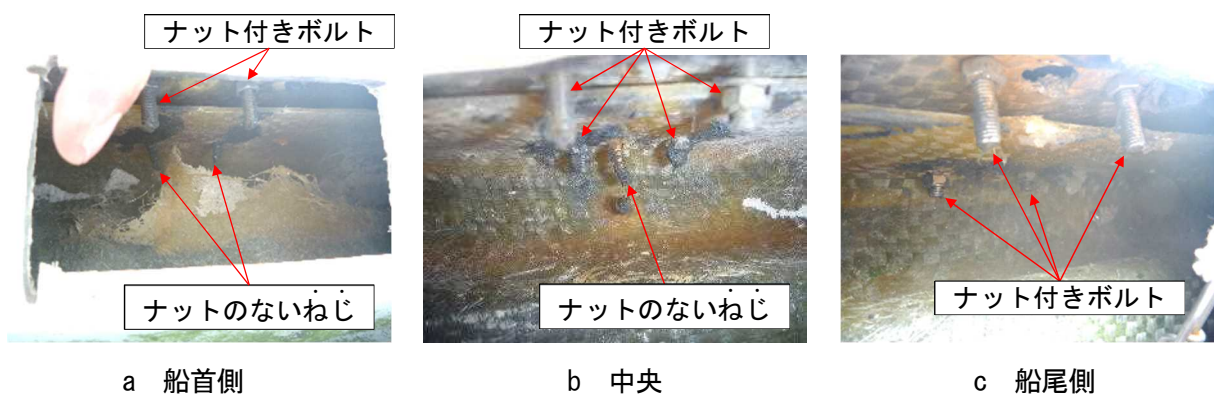
写真7 右舷側のハンドレールの各プレートの取付け状況（ブルワークの切り抜き部分から撮影）

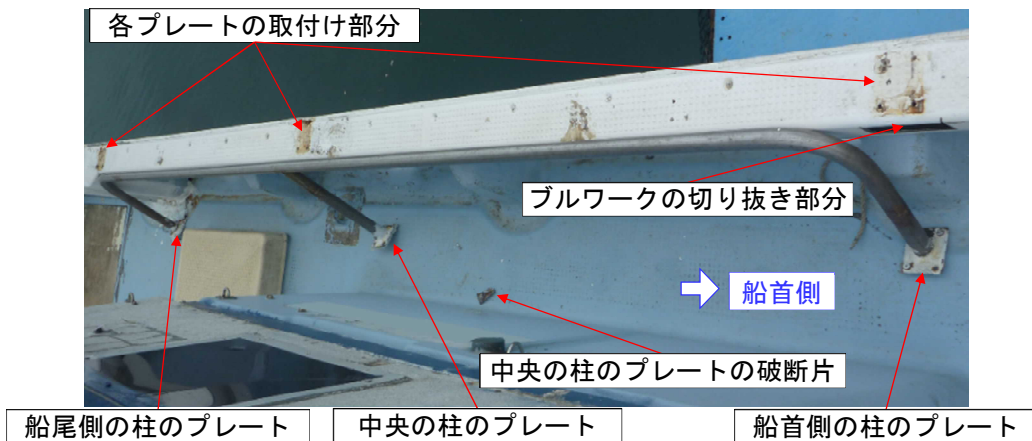
- (6) 本件ハンドレールは、船首側及び船尾側の柱のプレートがブルワークから外れていたものの、中央の柱のプレートがブルワークと一部接合し、同プレートが折れ曲がった状態で舷外に向かって倒れていた。なお、同プレートは、本事故後、船長の親族が本件

ハンドレールを撤去する際、折れ曲がった箇所破断した。

写真8 本件ハンドレールの状況

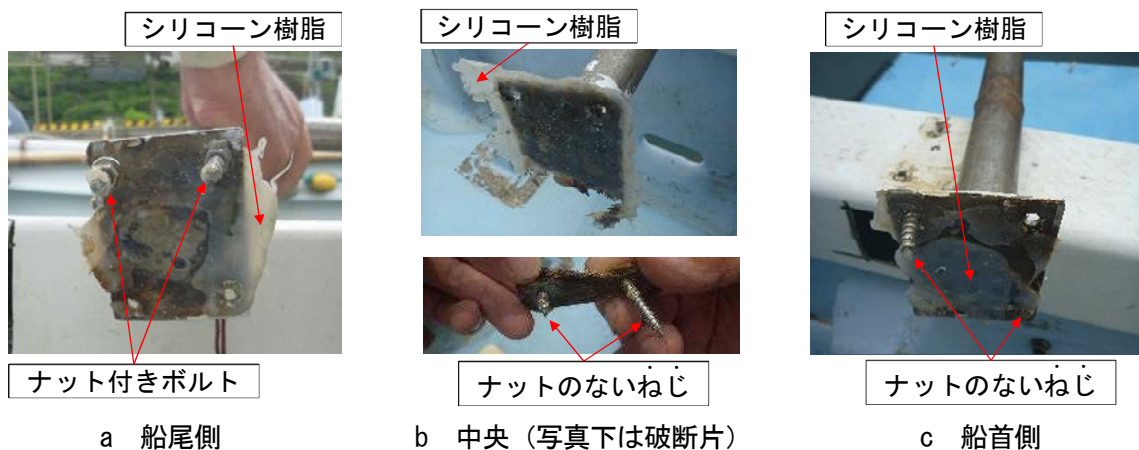
(7) 本件ハンドレールの船首側及び中央の柱のプレート（破断片側）のボルト穴にはナットのないねじが各2本、船尾側の柱のプレートのボルト穴にはナット付きのボルトが2本それぞれ残されており、各プレートのブルワークとの接合面には、接着剤として使用していたと思われるシリコン樹脂が塗られていた。

また、本件ハンドレールの各プレートが取り付けられていた部分を、ブルワークの切り抜き部分から確認したところ、ブルワークの裏側周辺に当て板は認められなかった。

(8) 本件ハンドレールの各プレートが取り付けられていた部分のブルワークには、ボルトやねじによる貫通穴が開いていたが、同貫通穴にボルトやねじは残されていなかった。

写真9 本件ハンドレールのプレートの状況
