船舶事故調査報告書

令和4年11月30日
 運輸安全委員会（海事専門部会）議決
 委員 佐藤 雄二（部会長）
 委員 田村 兼吉
 委員 岡本 満喜子

事故種類	乗揚
発生日時	令和4年8月4日 23時53分ごろ
発生場所	長崎県西海市端ノ島南西方沖（肥前大島港） 面高白瀬灯台から真方位159° 2.3海里（M）付近 （概位 北緯33° 03.4′ 東経129° 38.6′）
事故の概要	貨物船葛城丸は、西南西進中、暗岩に乗り揚げた。 葛城丸は、船底部外板に凹損等を生じた。
事故調査の経過	令和4年8月8日、本事故の調査を担当する主管調査官（長崎事務所）ほか1人の地方事故調査官を指名した。 原因関係者から意見聴取を行った。
事実情報 船種船名、総トン数 船舶番号、船舶所有者等 L×B×D、船質 機関、出力、進水等	貨物船 葛城丸、499トン 140636、芸州海運株式会社（A社） 74.20m×12.10m×7.34m、鋼 ディーゼル機関、1,323kW、平成19年8月20日
乗組員等に関する情報	船長 75歳 四級海技士（航海） 免許年月日 昭和50年1月17日 免状交付年月日 令和2年1月30日 免状有効期間満了日 令和7年3月25日
死傷者等	なし
損傷	船底部外板に凹損及び擦過傷
気象・海象	気象：天気 晴れ、風向 東南東、風速 約1m/s、視界 良好 海象：海上 平穏、潮汐 ほぼ高潮時、潮高 約257cm（佐世保）
事故の経過	本船は、船長ほか4人が乗り組み、鋼材約1,778tを積載し、令和4年8月2日01時40分ごろ千葉県木更津港を出港し、肥前大島港所在の造船所（以下「本件造船所」という。）に向かった。 船長は、4日19時30分ごろ佐賀県唐津市波戸岬北方沖で、前直の航海士と船橋当直を交替して単独の船橋当直についた。 本船は、GPSプロッター、電子海図表示装置（以下「本件装置」という。）及びレーダー2台を作動し、レーダーのレンジを0.5Mと1.5Mにそれぞれ設定し、約9～10ノット（kn）の速力（対地速力、以下同じ。）で、自動操舵により航行した。

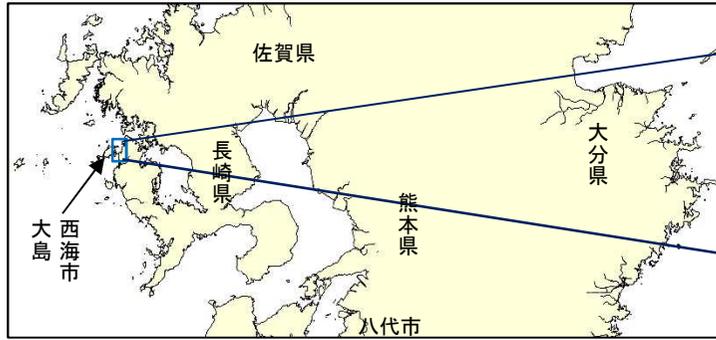
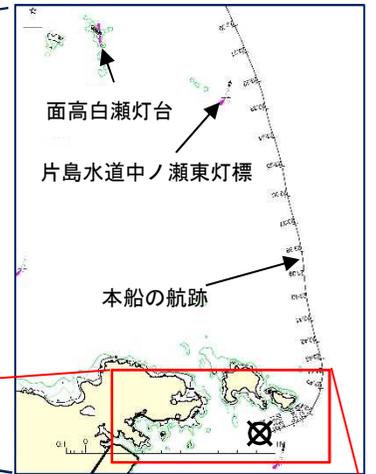
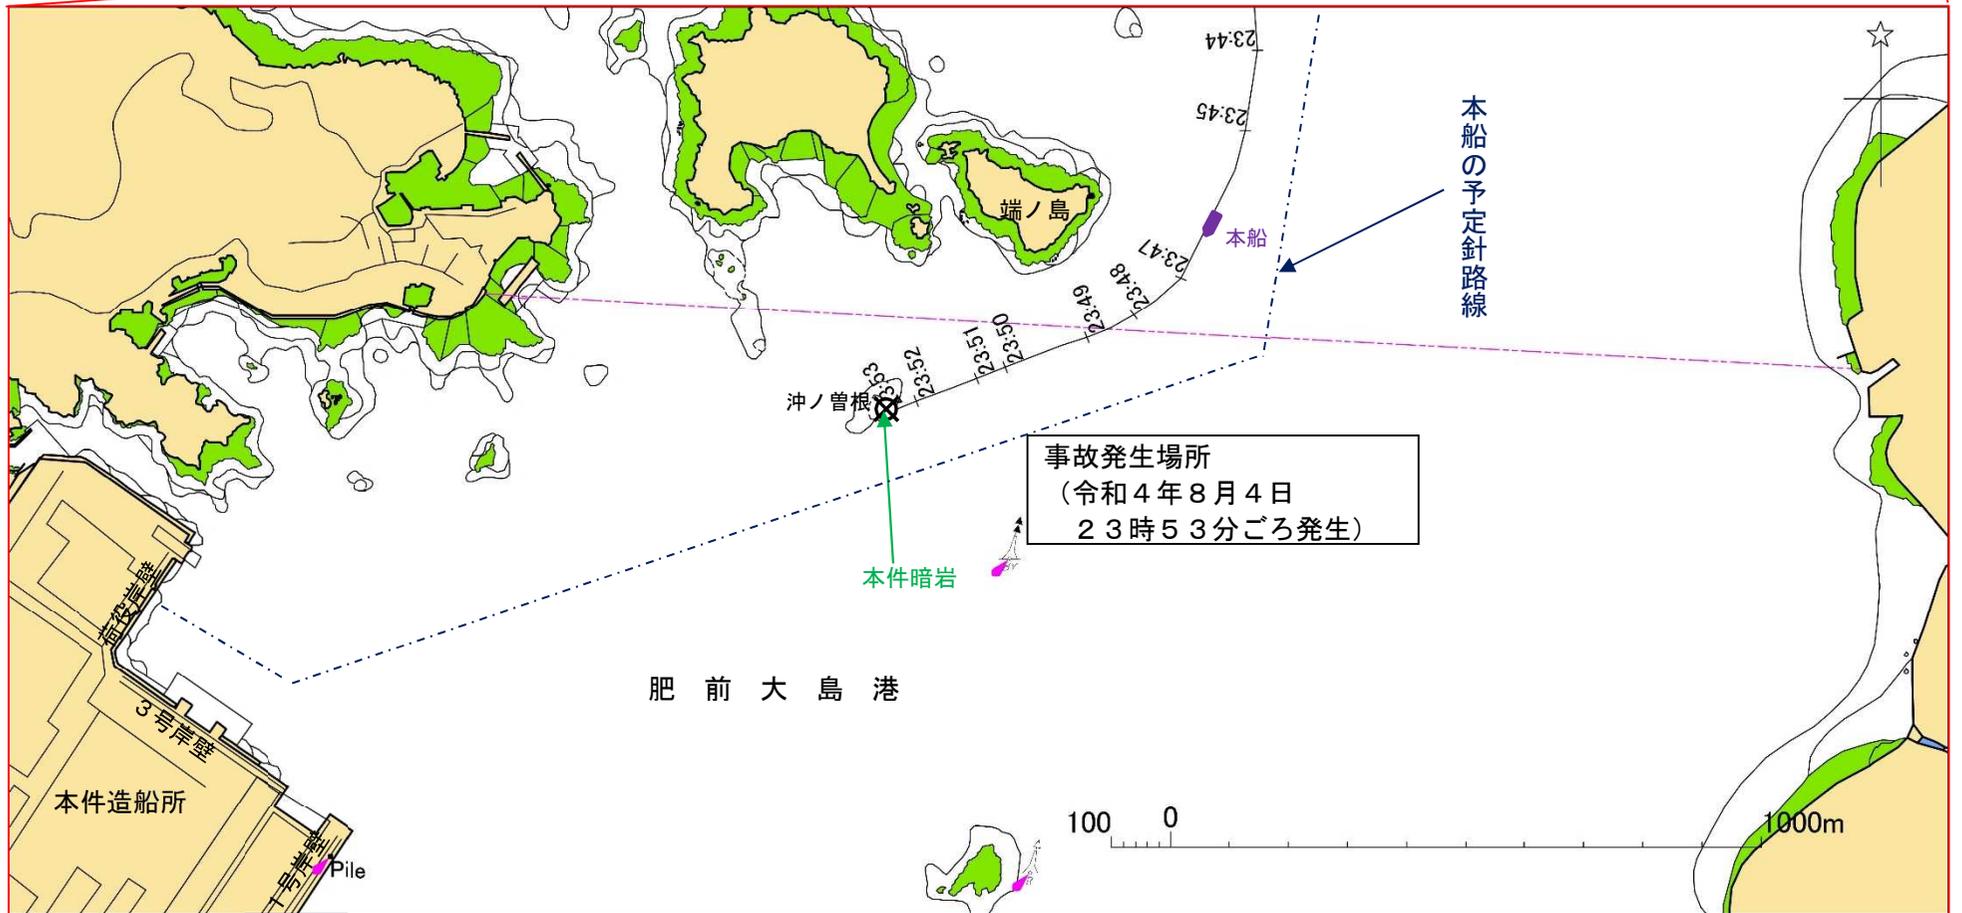
付図1 航行経路図

<p>船長は、22時55分ごろ長崎県佐世保市高島の牛ヶ首西方沖を航行中、携帯電話で本件造船所担当者に5日00時ごろ本件造船所荷役岸壁に着岸する旨を伝えた。</p> <p>船長は、4日23時32分ごろ片島水道中ノ瀬東灯浮標を右舷側に見て通過した頃、レーダーで左舷前方に同航する船舶の映像を探知し、双眼鏡を使用して、台船をえい航している引船（以下「本件引船列」という。）であることを確認した。</p> <p>船長は、徐々に減速しながら航行を続けていたところ、23時40分ごろ本件引船列が本船の左舷方に並んだのを認め、手動操舵に切り替え、本件引船列の進路を避けて航行しようと思い、本船に備付けの海図に記入していた予定針路線よりも右方に寄って航行することとした。</p> <p>船長は、23時45分ごろ本船の主機を中立運転として更に減速し、予定針路線よりも端ノ島側に寄って航行していたところ、23時47分ごろ船首を右舷前方に認めていた本件造船所3号岸壁にある門型クレーンの明かりに向け、惰力で西南西進した。</p> <p>船長は、目視で前方を確認しながら、主機を中立運転としたり、極微速力前進としたりして約3～4knの速力で航行を続け、端ノ島南西方沖の沖ノ曾根と称する浅所に存在する暗岩（以下「本件暗岩」という。）に向かっていることに気付かず、23時53分ごろ本船が本件暗岩に乗り揚げた。</p> <p>船長は、乗組員に本船の損傷状況を確認させるとともにA社に本事故の発生を連絡し、また、海上保安庁に通報を行った。</p> <p>本船は、5日12時30分ごろA社が手配したタグボートで引き出された後、自力で航行して本件造船所荷役岸壁に着岸し、揚げ荷役を行った。</p> <p>（付図1 航行経路図、付表1 本船のAIS記録（抜粋）、写真1 本船の事故時の様子 参照）</p>
その他の事項	<p>本船の喫水は、船首約3.65m、船尾約4.90mであった。</p> <p>船長は、昭和36年ごろ内航船に甲板員として乗船を始め、同50年に海技免状を取得して航海士となり、平成18年ごろA社に入社して船長職をとるようになり、同29年にA社を退職した後、令和3年9月15日からA社に再雇用されて本船の船長として乗船しており、本件造船所荷役岸壁には同年11月と12月の2回着岸した経験があった。</p> <p>船長は、予定針路線よりも端ノ島側に寄って航行していたとき、本件引船列が本件造船所のどこに向かっているのか分からず、不安に思っていたことと、本船の着岸予定時刻が迫っていたこととで気持ちが焦っていたので、本船の位置を航海計器で確認せずに船首を門型クレーンの明かりに向けてしまったと本事故後に思った。</p>

<p>船長は、本事故時、VHF無線電話（以下「VHF」という。）を使用して本件引船列を呼び出すことを思い付かず、本件引船列からの呼び出しにも気付かなかった。</p> <p>本船は、船長が浅所である沖ノ曾根に印を付けた海図W1232（佐世保港及付近）を備えていたが、本件暗岩の正確な位置が示されたW1235（寺島水道付近）を備えていなかった。</p> <p>船長は、船首を門型クレーンの明かりに向けてからも目視のみに頼った操船を行っていたが、GPSプロッターを確認していれば、自身が印を付けた沖ノ曾根に向かっていることに気付き、本事故の発生を回避できたと本事故後に思った。</p> <p>船長は、本件装置の操作に不慣れであったので、本件装置を作動させていたものの、本件装置を活用せず、座礁警報及び航路逸脱警報の設定方法も知らなかった。</p>
<p>分析</p> <p>乗組員等の関与</p> <p>船体・機関等の関与</p> <p>気象・海象等の関与</p> <p>判明した事項の解析</p>	<p>あり</p> <p>なし</p> <p>なし</p> <p>本船は、端ノ島南西方沖を西南西進中、船長が、船首を右舷前方に認めていた門型クレーンの明かりに向け、本船の位置を航海計器で確認せずに目視のみに頼って航行を続けたことから、本件暗岩に向く進路となっていることに気付かず、本件暗岩に乗り揚げたものと考えられる。</p> <p>船長は、本件引船列が本件造船所のどこに向かっているのか分からず、不安に思っていたことと、本船の着岸予定時刻が迫っていたこととで気持ちが焦っていたことから、本船の位置を航海計器で確認せずに目視のみに頼った操船を行いながら航行を続けたものと考えられる。</p> <p>船長は、本件引船列が本船の左舷方に並んだのを認め、本件引船列の進路を避けて航行しようと思ったことから、本船に備付けの海図に記入していた予定針路線よりも右方に寄って航行することとしたものと考えられる。</p>
<p>原因</p>	<p>本事故は、夜間、本船が端ノ島南西方沖を西南西進中、船長が、船首を右舷前方に認めていた門型クレーンの明かりに向け、本船の位置を航海計器で確認せずに目視のみに頼って航行を続けたため、本件暗岩に向く進路となっていることに気付かず、本件暗岩に乗り揚げたものと考えられる。</p>

<p>再発防止策</p>	<p>今後の同種事故等の再発防止に役立つ事項として、次のことが考えられる。</p> <ul style="list-style-type: none"> ・船長は、自船が航行する予定の海域の詳細図を含めた海図を揃えた上で、航行中、目視のみに頼らず、レーダー、GPSプロッ

<p>ター及び海図を活用して適切な針路を選定するとともに船位の確認を行うこと。</p> <ul style="list-style-type: none">・ 船長は、VHFを所持している船舶に対し、VHFを使用して連絡を取り合って冷静な判断を行いながら航行すること。・ 船長は、電子海図表示装置の機能を理解した上で、事前に同装置に航路線及び避険線の設定を行い、座礁警報及び航路逸脱警報等の機能を有効に活用することが望ましい。
--	--

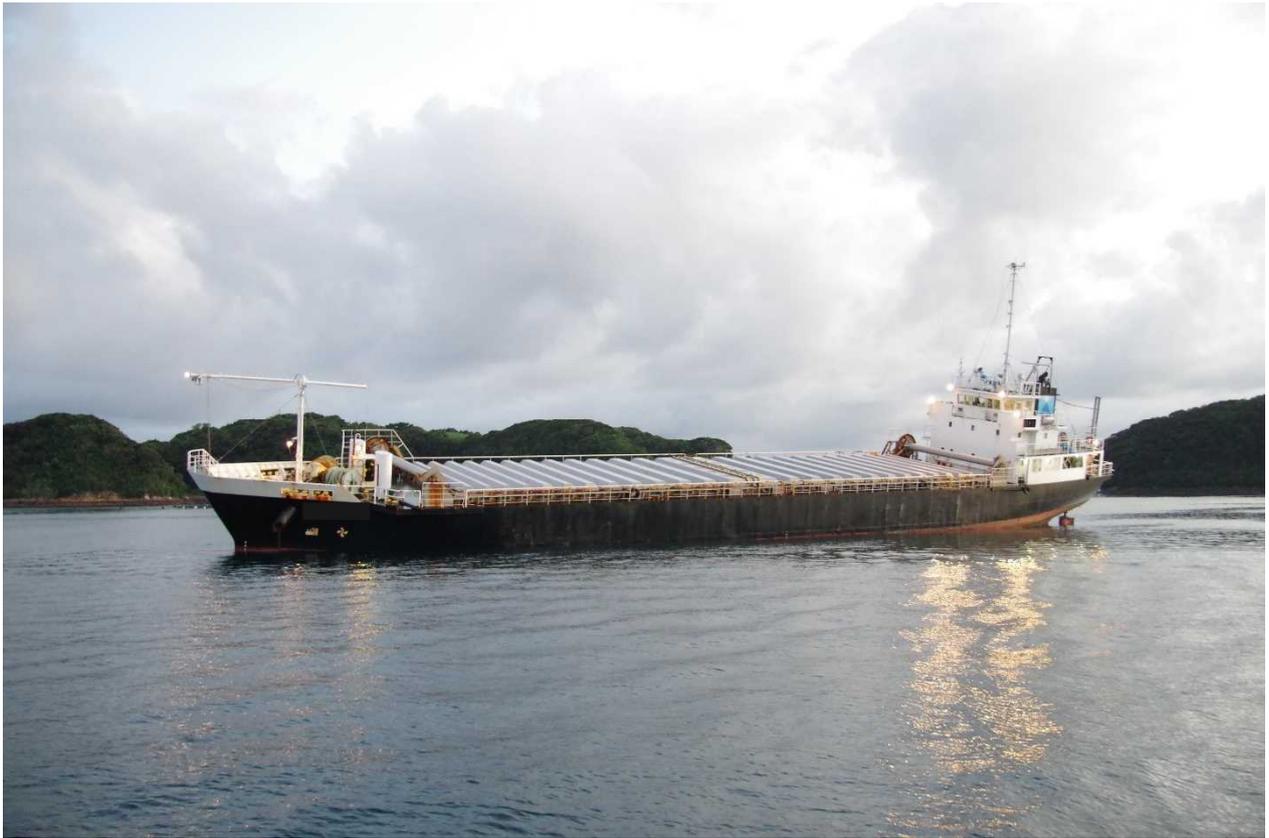
写真1 本船の事故時の様子
