船舶事故調査報告書

船種船名 水上オートバイ ニライカナイ

事故種類 遊泳者負傷

発生日時 令和4年6月24日 16時55分ごろ

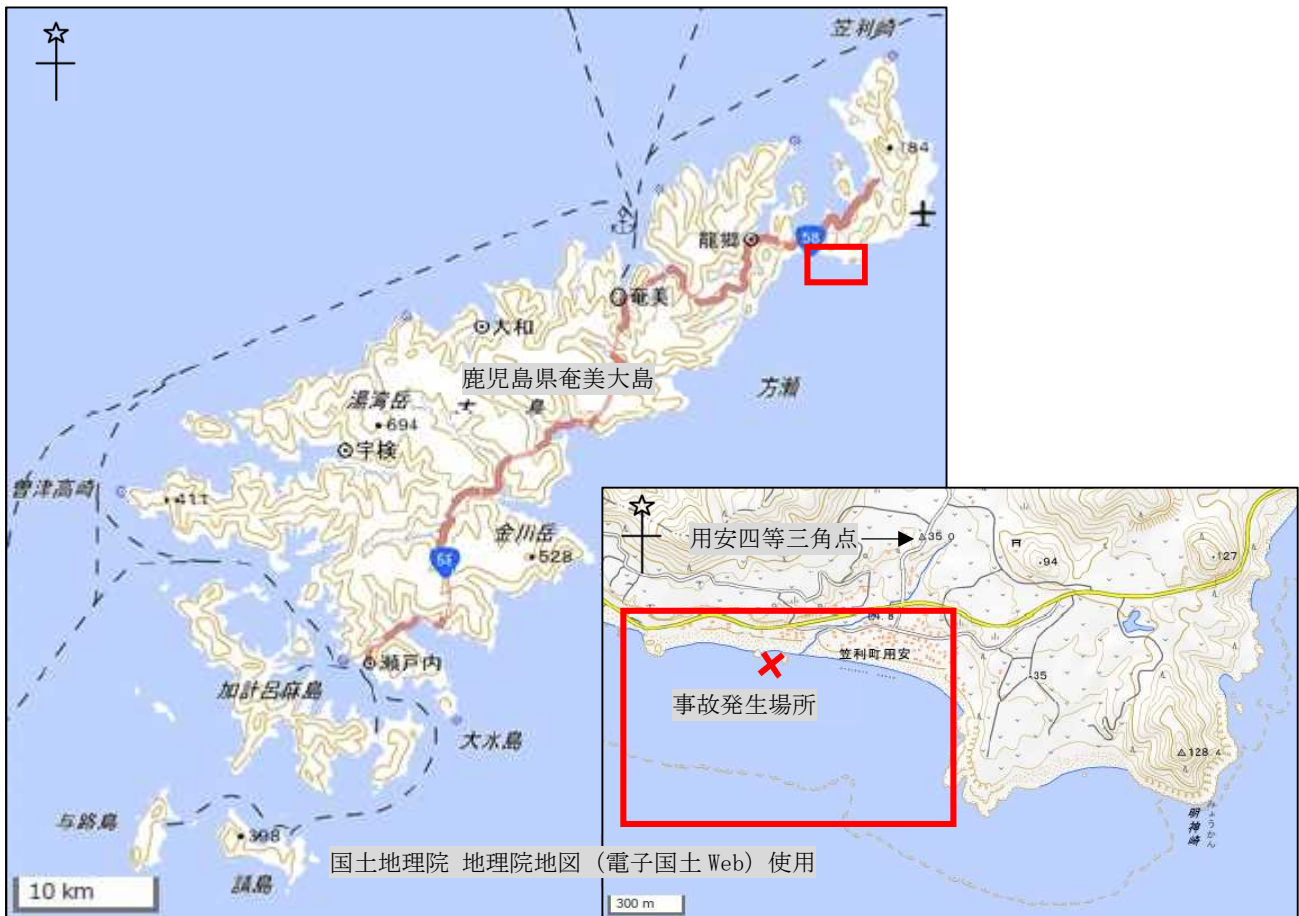
付図1 事故発生場所概略図

本事故の発生日時は、令和4年6月24日16時55分ごろであり、発生場所は、用安四等三角点から真方位225° 770m付近であった。

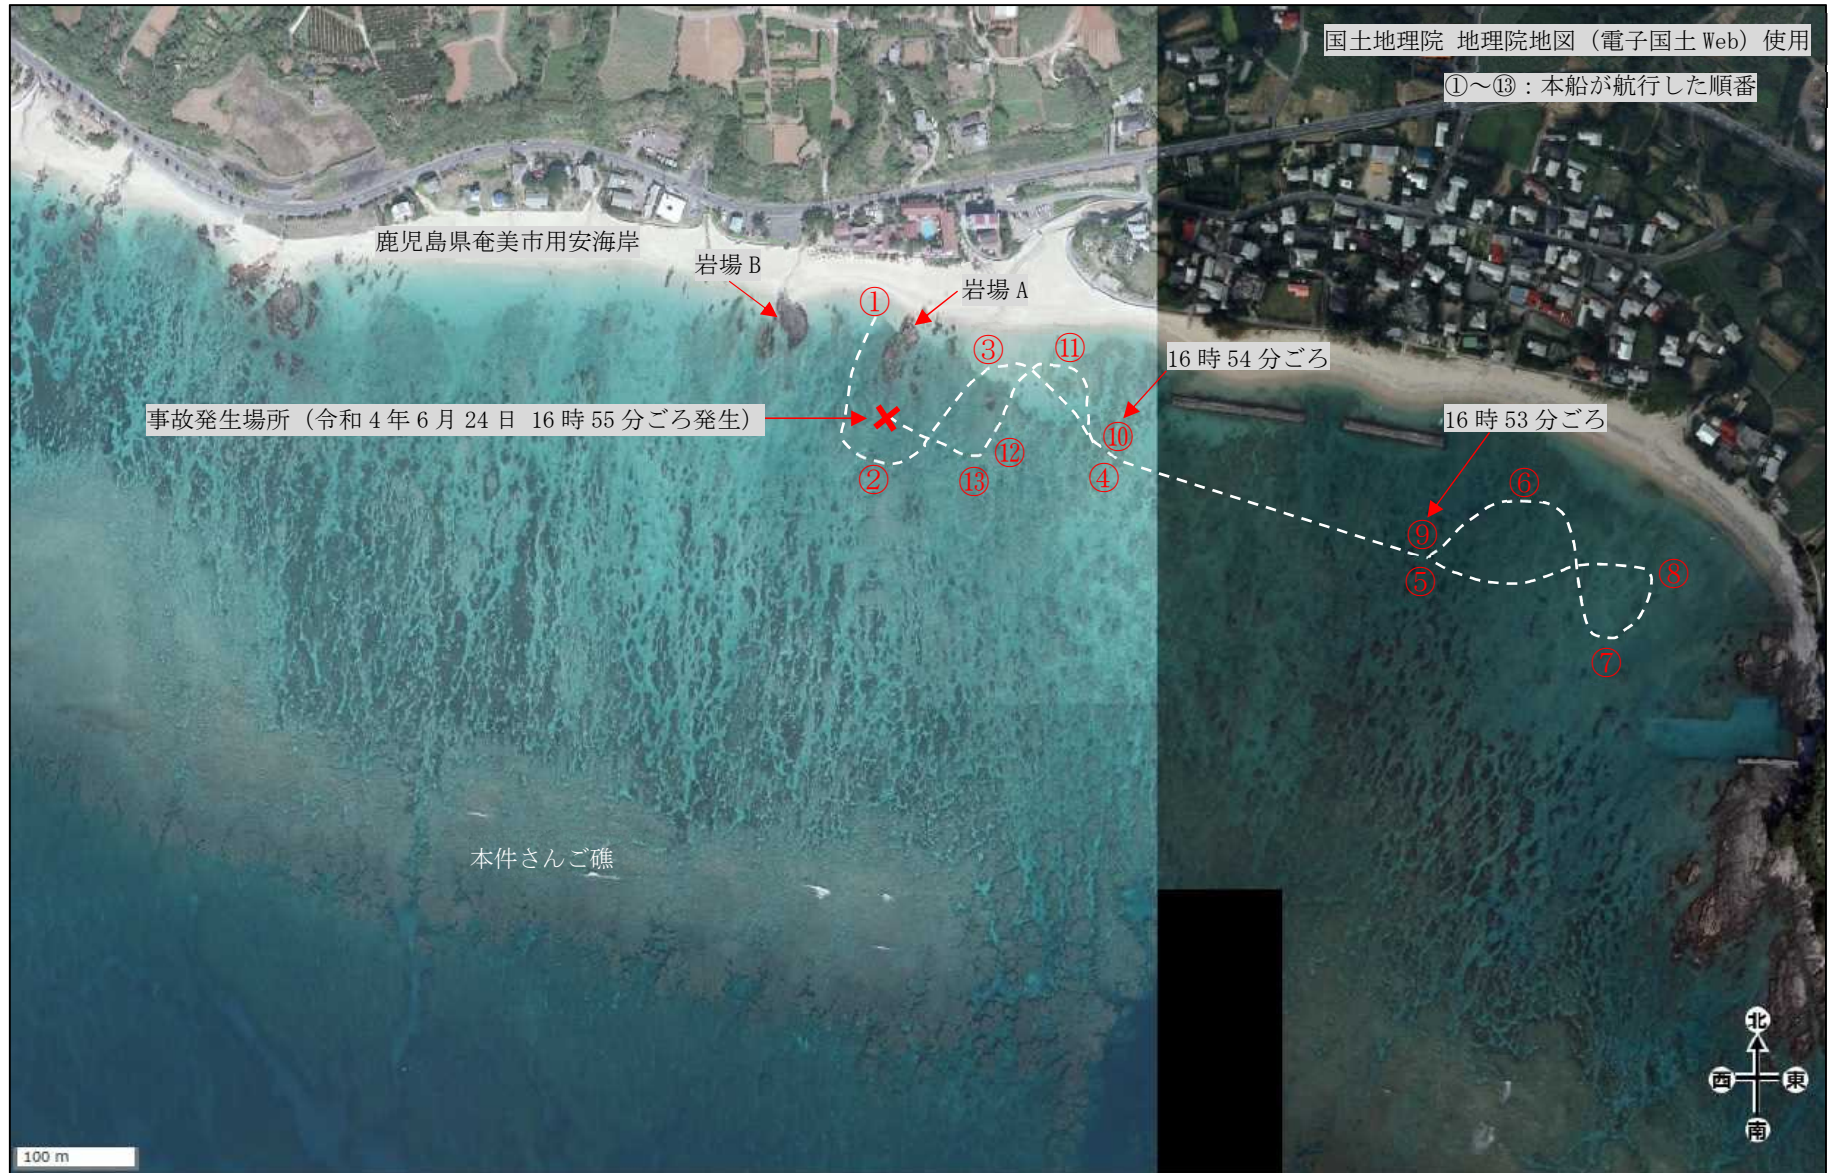
付図2 事故発生経過概略図

本事故は、本船が、用安海岸南方沖の遊泳者2人が遊泳している海域において、太陽光をほぼ正面から受ける状態で西北西進中、船長が、浮体の搭乗者の様子を見る目的で、時折左舷後方を振り返りながら船首方の見張りを行っていたものの、太陽光の海面反射により船首方が見えにくかったため、船首方の海面付近にいた遊泳者2人に気付かないまま、約8knの速力で西北西進を続け、遊泳者Aと接触したことにより発生したものと考えられる。

- (1) 水上オートバイの船長は、航行中、遊泳者が元に見えなくなった場合、気象、海象及び太陽の位置によって海面が見えにくくなって見落としたり、遊泳者が一時的に潜水して見えなくなったりする可能性があるため、別の場所へ移動したと安易に判断することなく、必要に応じて停船するなどして周囲に遊泳者がいないか確認しながら航行すること。
- (2) 水上オートバイの船長は、特定の方向が太陽光の海面反射で見えにくい場合、偏光サングラスを装着して海面反射の影響を緩和する措置を採るとともに、見えにくい方向を避けた針路をとること。
- (3) 水上オートバイの船長は、船舶の航行海域と遊泳海域が区分けされていない海域を航行する場合、遊泳者が多い海岸付近から十分に距離を取ること
- (4) 水上オートバイの利用を伴うマリンスポーツ施設の運営者は、船舶の航行海域と遊泳海域が区分けされていない海域で営業を行う場合、遊泳者が多い海岸付近から十分に距離を取って航行するよう従業員への指導を徹底すること。
- (5) 遊泳者は、船舶の航行海域と遊泳海域が区分けされていない海域で遊泳やスノーケリングを行う場合、周囲の船舶の有無を確認するとともに、自らの存在を示して身の安全を守るため、目立つ色のラッシュガードや水泳キャップを着用したり、付近に目立つ色のフロートを浮かべたりしておくことが望ましい。
- (6) 水上オートバイの利用を伴うマリンスポーツ施設が付近に存在するなど水上オートバイが常時航行している海域において、水上オートバイとスノーケリング等を行う遊泳者が混在することが想定される場合、遊泳者の安全を確保するため、船舶の航行海域と遊泳海域が区分けされることが望ましい。
