船舶事故調査報告書

事故種類	衝突
発生日時	令和4年5月18日 09時00分ごろ
発生場所	北海道厚岸町厚岸漁港（北海道厚岸町厚岸湖） 厚岸三等三角点から真方位093° 1,260m付近 （概位 北緯43° 02.4′ 東経144° 52.1′）
事故の概要	漁船佳丸及び漁船辨天丸は、共に東進中、両船が衝突した。 佳丸は、乗組員4人が負傷し、船尾部に亀裂等を生じ、また、辨天丸は、船首部に擦過傷等を生じた。
事故調査の経過	令和4年5月19日、本事故の調査を担当する主管調査官（函館事務所）ほか1人の地方事故調査官を指名した。 原因関係者から意見聴取を行った。
事実情報 船種船名、総トン数 船舶番号、船舶所有者等 L×B×D、船質 機関、出力、進水等	A 漁船 佳丸、2.0トン HK3-79028（漁船登録番号）、個人所有 6.42m (Lr) × 2.06m × 0.69m、FRP ガソリン機関（船外機）、30kW（動力漁船登録票による）、 昭和53年2月23日 B 漁船 辨天丸、1.9トン HK3-121298（漁船登録番号）、個人所有 8.46m (Lr) × 2.49m × 0.86m、FRP ガソリン機関（船外機）2基、203kW（合計）（動力漁船登録票による）、平成26年12月
乗組員等に関する情報	A 船長A 84歳 二級小型船舶操縦士・特殊小型船舶操縦士・特定 免許登録日 昭和50年11月28日 免許証交付日 平成30年4月17日 （令和5年10月20日まで有効） B 船長B 48歳 二級小型船舶操縦士・特殊小型船舶操縦士・特定 免許登録日 平成3年5月10日 免許証交付日 平成30年4月17日 （令和5年4月16日まで有効）

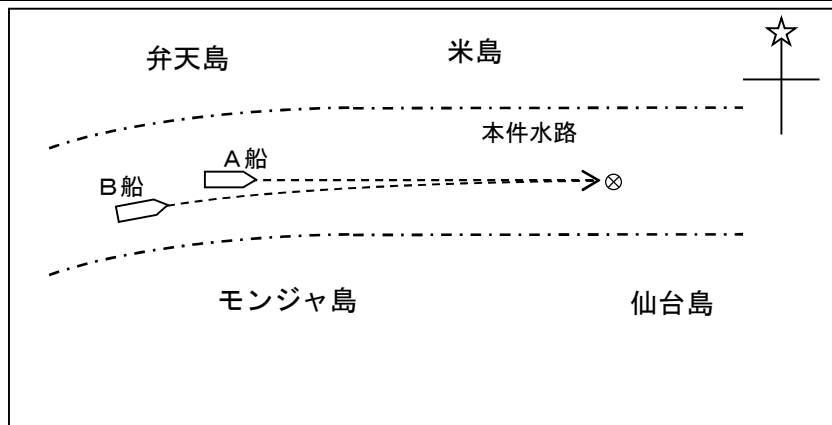
図2 船長BがA船を初認した時から衝突時までの両船の航跡（イメージ）

船長Bは、船尾の操舵スタンド付近で立った姿勢で操船を行い、本件水路内を約10knの対地速力で、右側を航行して東進していたところ、08時58分ごろ左舷船首方20～30m付近にA船を目視で初認したが、A船が本件水路内の左側を航行していると感じたので、そのうちA船が近くの漁場に向けて左転して本件水路を出て行くと思った。（図2、図3参照）

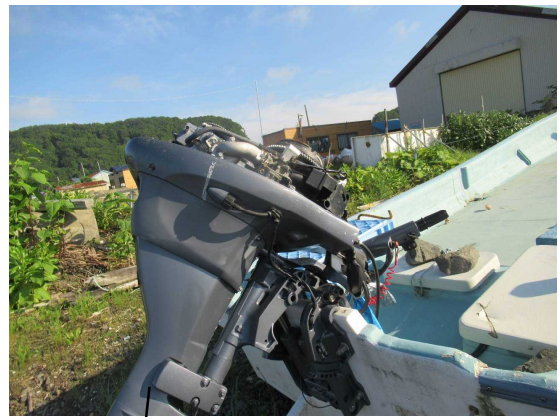
写真2 A船の損傷状況

死傷者等	<p>A 重傷 1人（甲板員A₂）、軽傷 3人（船長、甲板員A₃及び甲板員A₄）</p> <p>B なし</p>
損傷	<p>A 船尾部に亀裂、船外機が破損</p> <p>B 船首部に擦過傷、船外機（2基）が破損</p>
気象・海象	<p>気象：天気 晴れ、風向 南、風力 3、視界 良好</p> <p>海象：海上 平穏、潮汐 下げ潮の末期</p>
事故の経過	<p>A船は、船長A及び甲板員4人（以下それぞれ「甲板員A₁」、「甲板員A₂」、「甲板員A₃」、「甲板員A₄」という。）が乗り組み、あさり漁の目的で、A船の漁場であるゴメ島に向けて、令和4年5月18日08時50分ごろ‘厚岸漁港内の船揚場’（以下「A船の船揚場」という。）を出発した。</p> <p>船長Aは右舷船尾付近で座った姿勢で船外機の操作を行い、甲板員A₂及び甲板員A₃が船首部で、甲板員A₁及び甲板員A₄が中央部船尾寄り、それぞれ待機していた。（図1参照）</p> <div data-bbox="699 913 1230 1227" data-label="Diagram"> </div> <p>図1 A船の乗組員の配置概略図</p> <p>A船は、船長Aが、‘北側に米島等、南側に仙台島等が存在する東西方向に延びる水路’（以下「本件水路」という。）に入る際、前後左右の確認を行ったところ、周囲に他船が見当たらなかったため、特に問題はないと思い、前方のみを見て、本件水路内を約8ノット（kn）の速力（対地速力、以下同じ。）で東進していたところ、09時00分ごろA船の右舷船尾部とB船の船首部とが衝突した。（図2参照）</p>

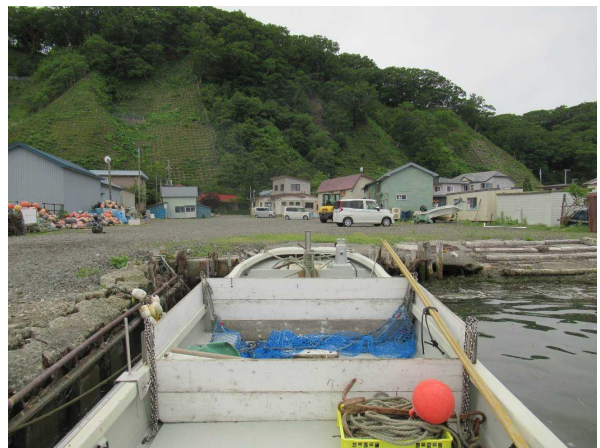
写真4 B船における操舵スタンド付近からの船首方の見通し状況

船長Bは、本件水路の位置を示す右舷前方のボンデンに注意を向けながら、東進を続けていたものの、その間に見当たらなくなったA船が、本件水路を出て行っておらず、B船の船首が浮上した際に生じていた船首方の死角に入っているのではないかと思い、減速したところ、09時00分ごろ突然衝撃を感じた。

船長Bは、B船が、約10knで航行すると、船首が浮上して船首方に約30度の死角が生じていた認識はあったものの、これまで特に危険を感じたことはなかった。
