## 船舶事故調査報告書

事故種類	衝突（海洋生物）
発生日時	令和3年8月11日 16時10分ごろ
発生場所	新潟県佐渡市 <small>おぎ</small> 小木港南方沖 小木港東第2防波堤灯台から真方位178°13.4海里（M）付近 （概位 北緯37°35.4′ 東経138°18.3′）
事故の概要	旅客船ぎんがは、南進中、海洋生物に衝突した。 ぎんがは、船首部ストラッドの衝撃緩衝装置が作動して伸びが生じた。
事故調査の経過	令和3年8月12日、本事故の調査を担当する主管調査官（仙台事務所）ほか1人の地方事故調査官を指名した。 原因関係者から意見聴取を行った。
事実情報 船種船名、総トン数 船舶番号、船舶所有者等 L×B×D、船質 機関、出力、進水等	旅客船 ぎんが、277.32トン 120063、佐渡汽船株式会社（A社） 23.44（Lr）m×8.53m×2.59m、軽合金 ガスタービン機関2基、5589.9kW（合計）、1979年11月
乗組員等に関する情報	船長 48歳 一級海技士（航海） 免許年月日 令和3年3月25日 免状交付年月日 令和3年3月25日 免状有効期間満了日 令和8年3月24日 航海士 28歳 四級海技士（航海） 免許年月日 平成26年3月26日 免状交付年月日 平成31年1月28日 免状有効期間満了日 令和6年3月25日
死傷者等	なし
損傷	船首部ストラッドの左舷及び右舷衝撃緩衝装置に伸び
気象・海象	気象：天気 晴れ、風向 北西、風力 1、視界 良好 海象：うねり 波向北北西、波高約1.5m
事故の経過	本船は、ジェットフォイルと称する全没翼型水中翼船で、船長及び航海士ほか2人が乗り組み、旅客25人を乗せ、令和3年8月11日

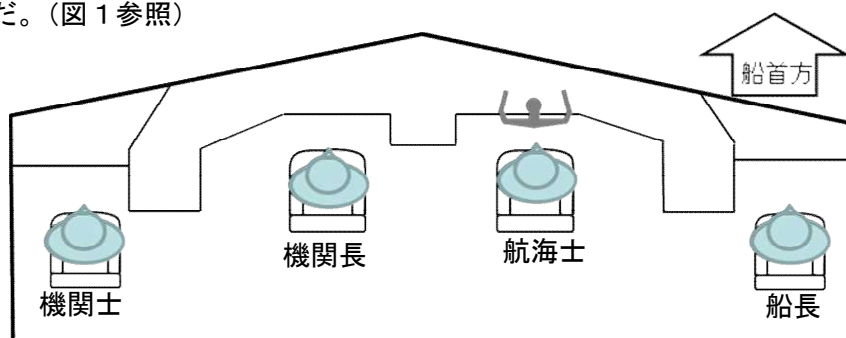
図1 事故当時の船橋配員状況

航海士は、出港配置である船橋右舷側の椅子に腰を掛け、目視及びレーダーによる見張りを行っていたが、本船が小木港東第2防波堤から南方に約3M離れたところで船内巡視を開始し、16時05分ごろに船橋に戻り、船橋中央で操船している船長から船橋当直を引き継いだ。(図1参照)

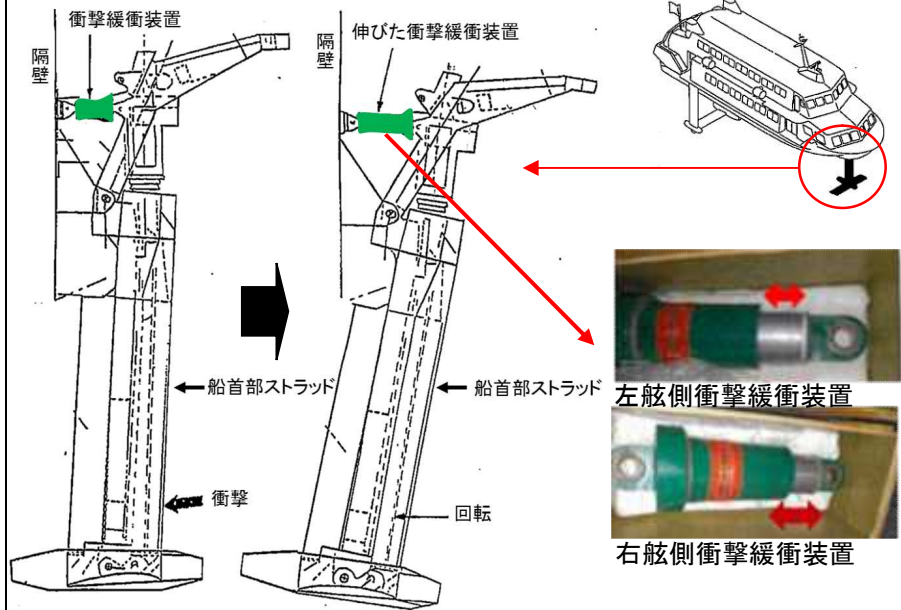
図2 船首部ストラッド衝撃緩衝装置の作動状況

本船は、16時50分ごろA社と故障探求を行い、再度離水しようとしたができず、17時09分ごろ船首部水中翼ストラッドの衝撃緩衝装置を確認したところ、両舷の同装置が伸びていることを確認し、翼走航行を断念して艇走で直江津港に向かい18時24分ごろ同港に入港した。(図2参照)

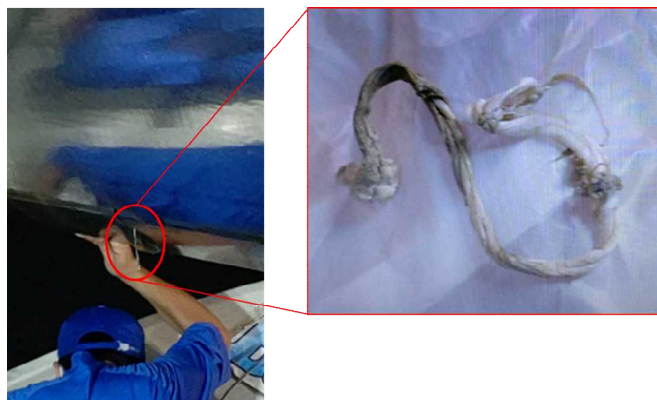
写真1 本船船首部水中翼フラップに挟まった付着物

A社は、本事故後、本船船首部水中翼フラップに挟まった付着物の検体検査を新潟市内の水族館に依頼し、色や臭いから生体ではなく時間が経過した鯨等の筋との見解を得た。(写真1参照)

<p>た鯨等の筋が付着していたことから、死んで浮流していた海洋生物と衝突した可能性があると考えられる。</p> <p>本船は、本事故時、約35knの速力で減速航行し、シートベルトはバックル部の不要部分であったゴムカバーを取り外してシートベルトの身体への密着性が向上していたこと、旅客全員がシートベルトを着用していたこと、及び航海士が自動操舵で操縦ハンドルを操作していなかったことから、浮流した海洋生物に衝突した際、旅客への衝撃の低減と後部フォイルとの衝突回避となり、負傷者が発生しなかったものと考えられる。</p>
<b>原因</b>	<p>本事故は、本船が、小木港南方沖を翼走航行して南進中、航海士が自動操舵で操縦ハンドルを操作していないとき、前路に浮流していた海洋生物に衝突したものと考えられる。</p>
<b>再発防止策</b>	<p>A社は、本事故の再発防止策として、大きな衝撃を受けて着水した場合は、必ず最初に衝撃緩衝装置の点検を行い、以後の翼走航行の可否について速やかに判断すること、及び新人教育の際、衝撃緩衝装置が伸びた場合の判断方法を教育することとした。</p> <p>今後の同種事故等の再発防止及び被害の軽減に役立つ事項として、次のことが考えられる。</p> <ul style="list-style-type: none"> <li>・ 運航管理者及び船長は、引き続き、鯨類や漂流物等の目標情報を収集し、情報の共有に努めること。</li> <li>・ 操船者は、鯨類や漂流物等との避航が難しいと判断したときは、後部フォイルに鯨類や漂流物等と衝突した場合、旅客にかかる衝撃が大きいことから、衝突リスクを軽減するため、直ちに推力を全速力後進とし、翼深度を深くするとともに、舵を中央とする操船に努めること。</li> <li>・ 船長は、海洋生物の目標情報がある場合には、引き続き、翼走が可能な範囲で減速航行するとともに、乗組員が客室の巡回を行い、旅客に対してシートベルトの着用の徹底等を図ること。</li> </ul>

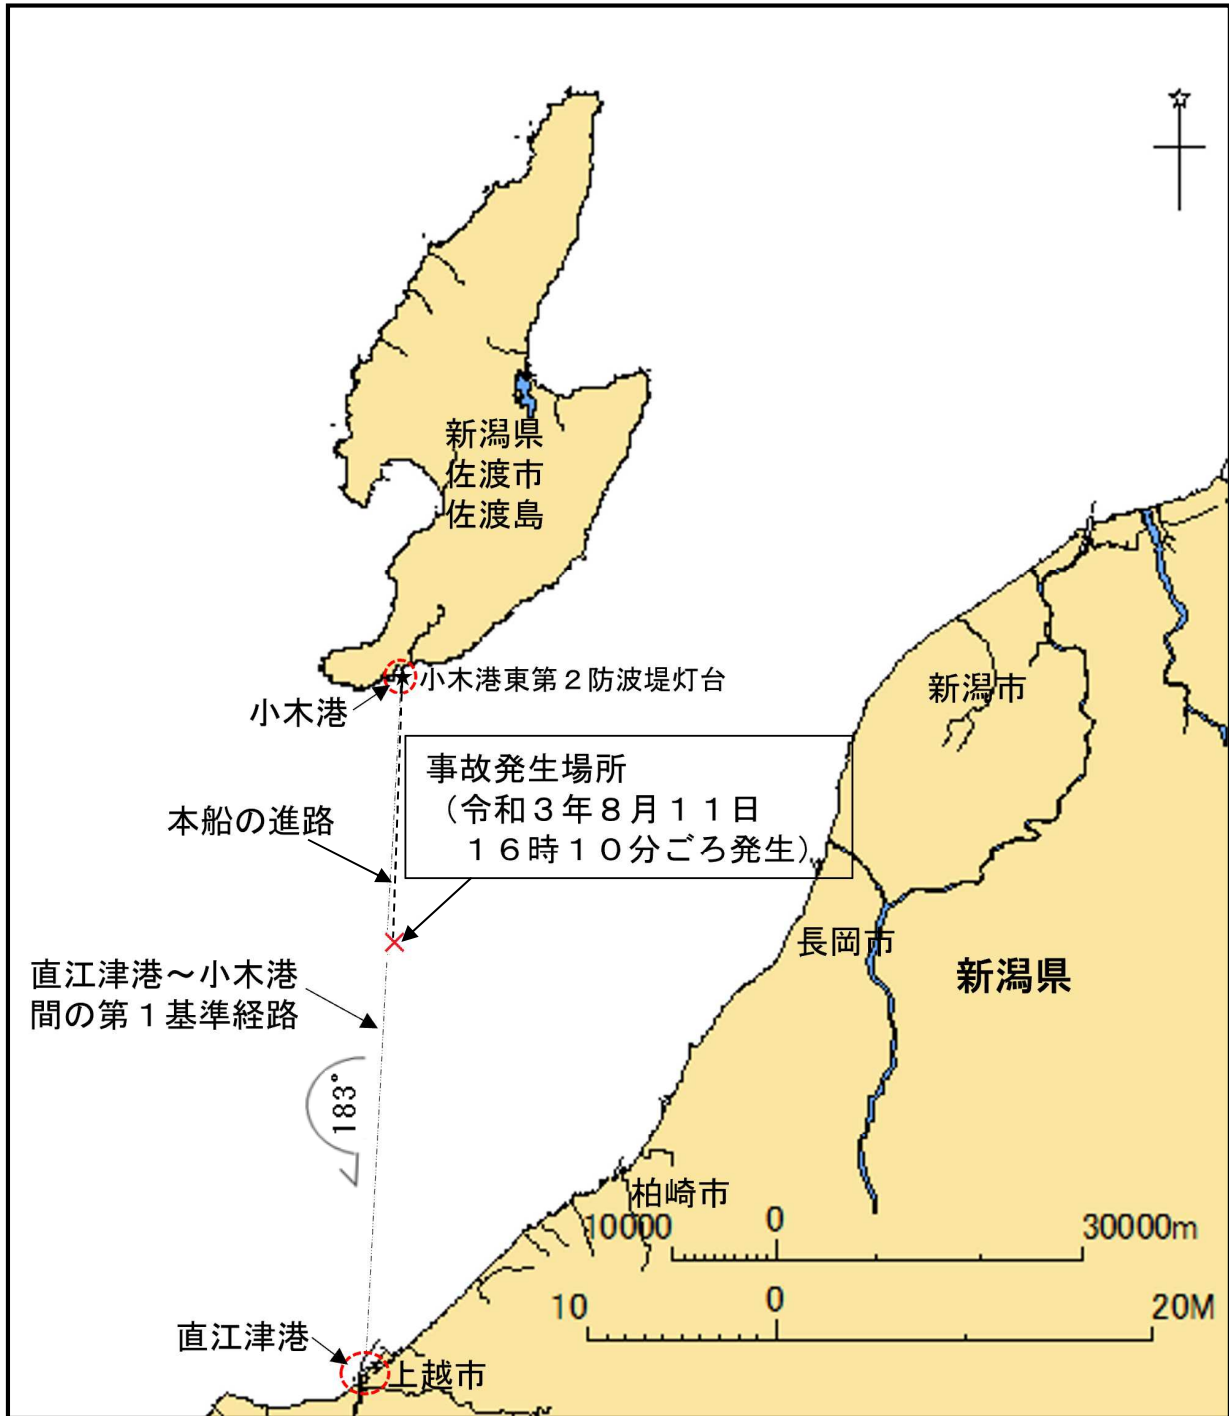
付図1 事故発生経過概略図

(付図1 事故発生経過概略図 参照)
