船舶事故調査報告書

令和4年11月30日
 運輸安全委員会（海事専門部会）議決
 委員 佐藤 雄二（部会長）
 委員 田村 兼吉
 委員 岡本 満喜子

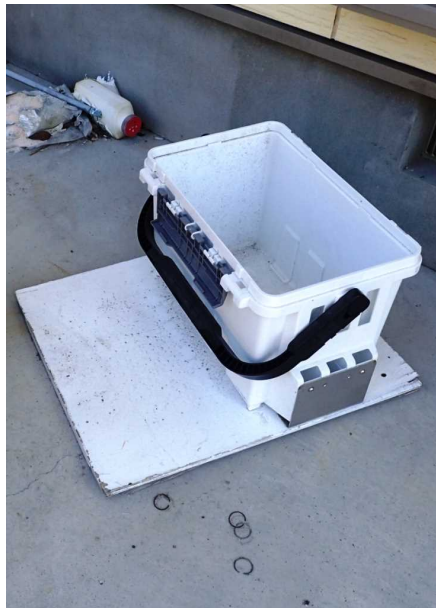
写真2 クーラーボックス

本船は、蓋に座椅子を取り付けた可搬式のクーラーボックス（以下「箱椅子」という。）を、船体中央部船首側及び船尾端にそれぞれ設置しており、航行中も釣り中も、船長が船尾端、同乗者が船体中央部の箱椅子にそれぞれ腰を掛けていた。（写真2、3参照）

<p>る。</p> <p>船長は、うねりの方向がほぼ進行方向に近かったこと、及び左舷方にいた大型の遊漁船を眺めていたことから、左舷船尾方からのうねりに気付かなかったものと考えられる。</p> <p>船長及び同乗者は、座面の高さが約70cmの箱椅子に腰を掛けていたことから、本船の重心が上方となり、本船が急に左回頭して右舷方に傾斜した際の傾斜が大きくなり、落水に至った可能性があると考えられる。</p>
原因	<p>本事故は、本船が神須ノ鼻東方沖を南南西進中、船長が、左舷方にいた大型の遊漁船を眺めていたところ、左舷船尾方からのうねりを受け、本船が急に左回頭して右舷方に傾斜し、船長及び同乗者が右舷側に落水したため、本船が無人のまま波にもまれ、浸水したものと考えられる。</p>
再発防止策	<p>今後の同種事故等の再発防止に役立つ事項として、次のことが考えられる。</p> <ul style="list-style-type: none"> ・ 小型船舶の操縦者は、特に外洋において、波浪とうねりの方向が違ふことがあることを留意し、常に全周を見渡して波浪の状況を確認すること。 ・ 小型船舶の乗船者は、航行中に、甲板上に座するなど、できるだけ重心を低くして安定性を確保すること。 ・ 小型船舶の操縦者は、当日の天気だけで出航の可否を決めず、前日の気象も考慮し、また、沿岸波浪実況図、沿岸波浪予想図等入手し、自船の舷側を超えるようなうねりが発生しているような状況では、出航しないことが望ましい。

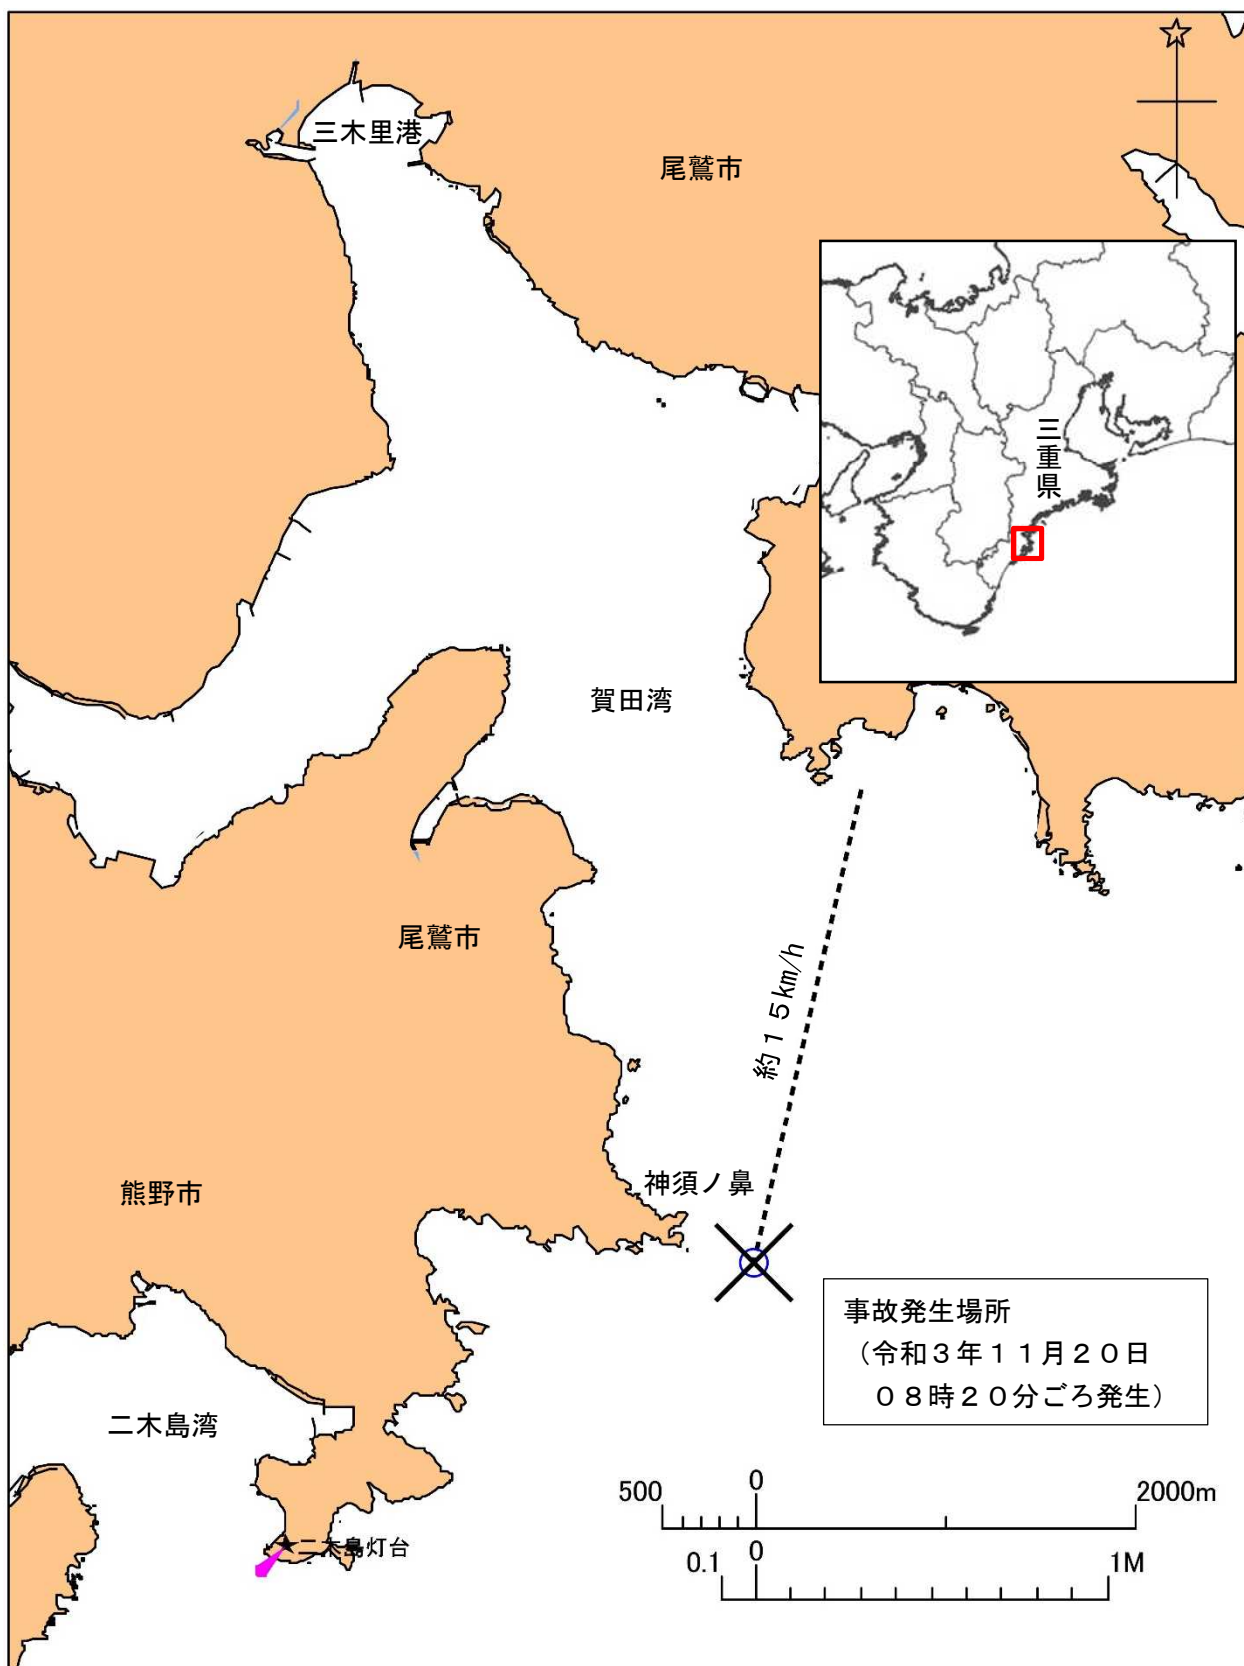
付図1 事故発生経過概略図

船長は、尾鷲市及び熊野市にまたがる神須ノ鼻東方沖に至ったころ、大型の遊漁船が本船の東方となる左舷側にいたので、何げなく遊漁船を眺めていたところ、08時20分ごろ、左舷船尾方からのうねりを受け、本船が急に左回頭して右舷方に傾斜し、船長及び同乗者が右舷側に落水した。

本船は、無人のまま波にもまれ、次第に船内に浸水して半没状態となり、船外機が停止して漂流を始めた。
