船舶事故調査報告書

事故種類	衝突
発生日時	令和3年12月11日 14時15分ごろ
発生場所	福井県敦賀市立石岬 ^{たていし} 北方沖 立石岬灯台から真方位344° 2.6海里（M）付近 （概位 北緯35°48.4′ 東経136°01.0′）
事故の概要	遊漁船 ^{はま} 浜丸は北東進中、また、プレジャーボート ^{シー・プラム} SEAPLUMは船首を南東に向けて錨泊中、浜丸がSEAPLUMに衝突した。 浜丸はプロペラ翼の曲損等を生じ、また、SEAPLUMは船体中央部を大破した。
事故調査の経過	令和4年2月14日、本事故の調査を担当する主管調査官（神戸事務所）ほか1人の地方事故調査官を指名した。 原因関係者から意見聴取を行った。
事実情報 船種船名、総トン数 船舶番号、船舶所有者等 L×B×D、船質 機関、出力、進水等	A 遊漁船 浜丸、4.9トン FK3-10853（漁船登録番号）、個人所有 15.14m×2.73m×0.91m、FRP ディーゼル機関、404.50kW、平成3年5月12日 第251-14445号（船舶検査済票の番号） B プレジャーボート SEAPLUM、1.7トン 251-20353福井、個人所有 5.84m（Lr）×2.48m×1.09m、FRP ガソリン機関（船外機）、103.00kW、平成18年9月
乗組員等に関する情報	A 船長A 64歳 一級小型船舶操縦士・特殊小型船舶操縦士・特定 免許登録日 昭和62年4月24日 免許証交付日 令和3年5月24日 （令和9年4月23日まで有効） B 船長B 65歳 一級小型船舶操縦士・特殊小型船舶操縦士・特定 免許登録日 平成16年10月21日 免許証交付日 平成28年11月30日 （令和4年4月17日まで有効）
死傷者等	なし

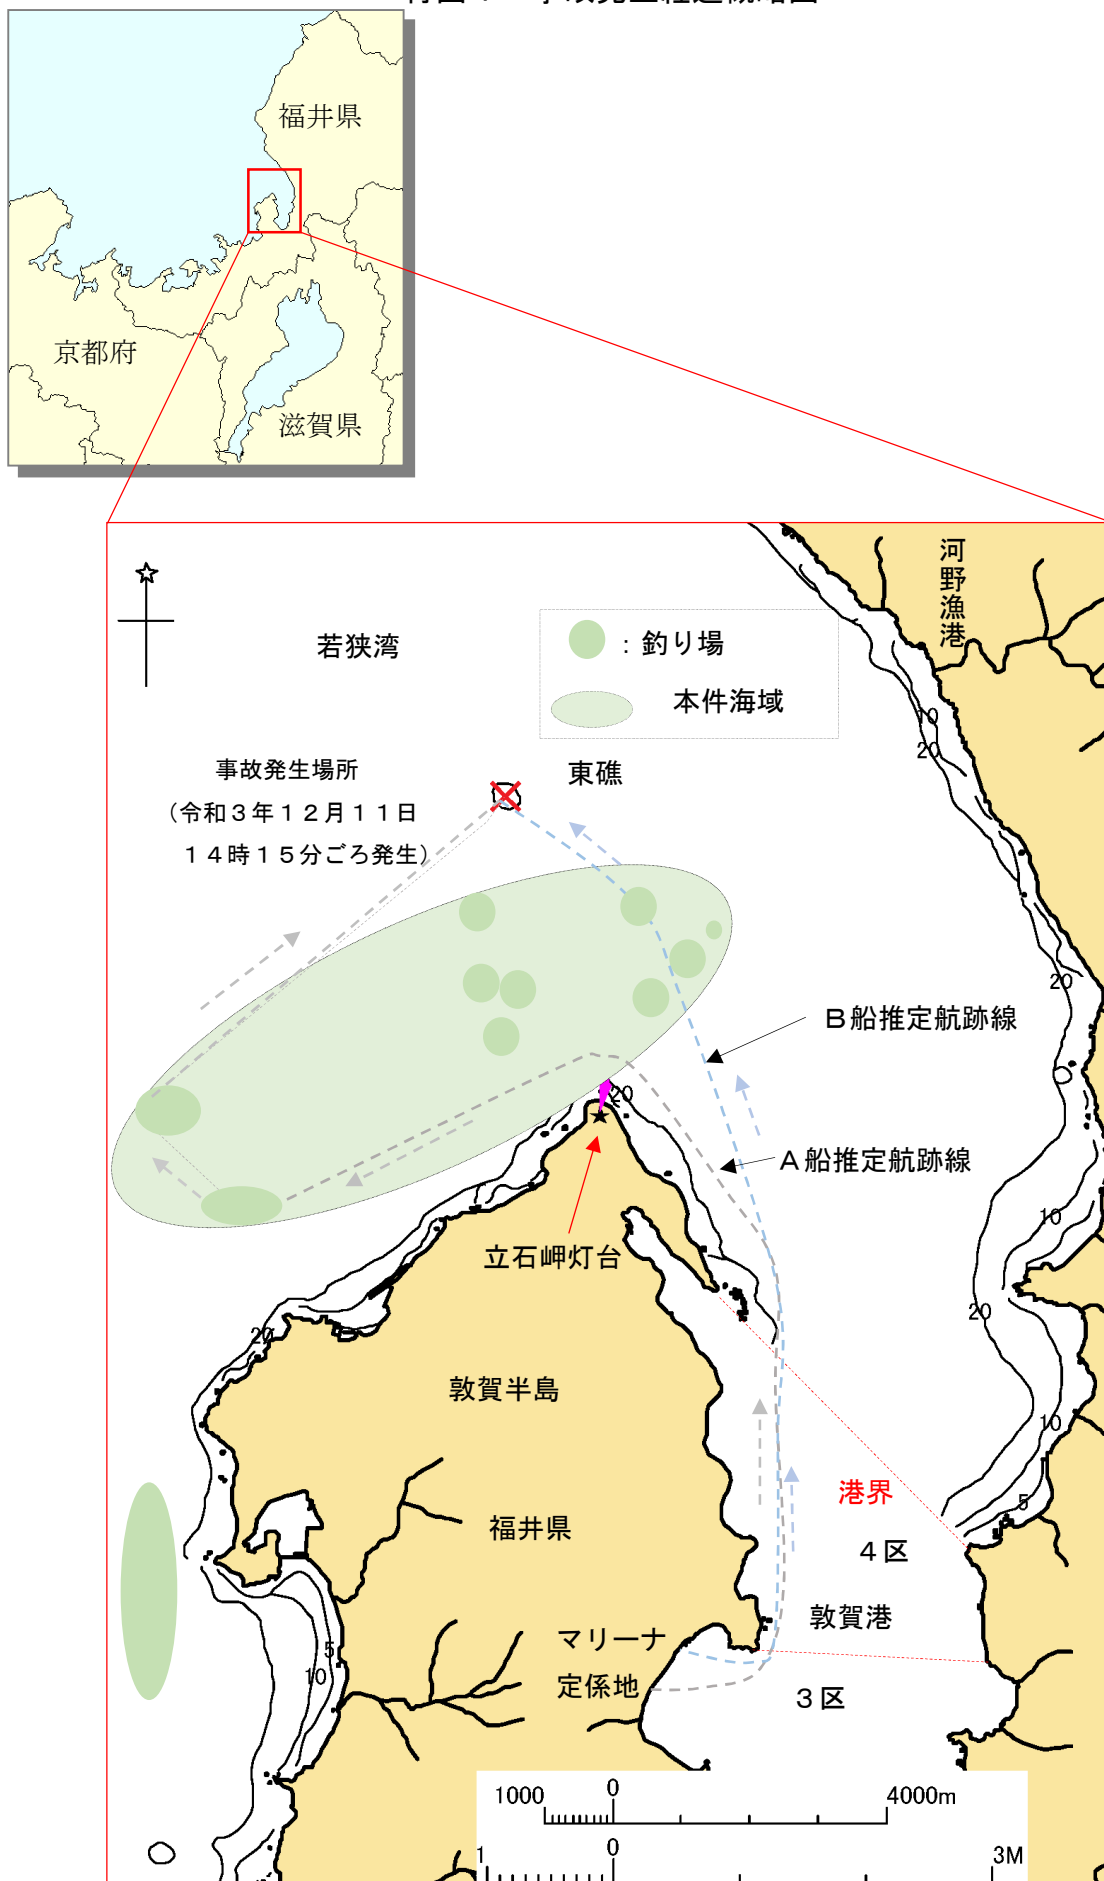
付図1 事故発生経過概略図

<p>損傷</p>	<p>A プロペラ翼に曲損、船底外板に擦過傷 B 船体中央部に大破（全損）</p>
<p>気象・海象</p>	<p>気象：天気 晴れ、風向 南東、風力 2、視界 良好 海象：波高 約0.5m、潮汐 下げ潮の末期</p>
<p>事故の経過</p>	<p>A船は、船長Aが1人で乗り組み、釣り客3人を乗せ、令和3年12月11日10時00分ごろ遊漁を行う目的で、福井県敦賀半島北方海域（以下「本件海域」という。）に向け敦賀市敦賀港第3区の定係地を出港した。</p> <p>A船は、10時40分ごろから本件海域内の釣り場2か所でそれぞれ約1時間半遊漁を行った後、14時00分ごろ福井県南越前町河野漁港沖合の釣り場に向け、針路約050°（真方位、以下同じ。）約16.0ノットの速力（対地速力、以下同じ。）で北東進した。</p> <p>船長Aは、発進する前、前路に航行の支障となる他船を見掛けず、また、しばらく釣り場からも離れるので航行の支障となる他船はないと思った。</p> <p>船長Aは、操舵室内の操舵席に座った姿勢で手動操舵に当たり、14時14分ごろ進路調整を目的に約10°左舵を取ったところ、船首死角から現れたプレジャーボートを右舷船首方約500mに認めた。</p> <p>船長Aは、プレジャーボートの北方を通過した後、進路を再び河野漁港沖合の釣り場に向く北東に戻した直後、14時15分ごろ衝撃を受け、直ちに停船し、周囲を見渡してB船と衝突したことを知った。</p> <p>船長Aは、反転して転覆状態のB船に接近したところ、B船の錨索につかまっていた船長Bを認め、釣り客2人と共に船長BをA船に引き揚げ、本事故の発生を携帯電話で海上保安庁に通報した。</p> <p>B船は、船長Bが1人で乗り組み、釣りを行う目的で、08時00分ごろ敦賀港第3区に所在のマリーナを出港し、同港内で釣りえさとなる小あじを釣った後、08時30分ごろ本件海域の東側の釣り場に向けて発進した。</p> <p>B船は、本件海域内2か所で釣りを行った後、13時00分ごろ、本件海域の北方に位置し、^{とうくり}東礁と称される水深約55mの本事故発生場所付近で、錨索を約100m延出して錨泊状態とし、船首を南東に向け、船長Bが左舷船尾甲板で北東方に向いた姿勢で釣りを始めた。</p> <p>船長Bは、魚が掛かった時、南西方から接近するA船に気付き、釣り具を取り込みながら、当初、A船が本事故発生場所付近で釣りをう目的で接近していると思っていたが、その後、A船の進行方向から、A船がB船の船首方を通過すると考え、A船の動向を気にしながら釣り具の取り込みを続けた。</p> <p>船長Bは、釣り具を取り込み終えて魚を取り込もうとしたとき、A船が至近になって進路を変えてB船に向かってくる体勢となり、速力</p>

<p>に変化も見られなかったので右舷船尾甲板に移動して両手を挙げて大声をあげたが、A船の進路に変化がなく、危険を感じて右舷船尾方の海に飛び込んだ。</p> <p>船長Bは、約30m離れたところに転覆したB船の錨索を認め、泳いで同索につかまっていたところ、A船に救助された後、敦賀港に戻った。</p> <p>B船は、来援した巡視船によって敦賀港第3区までえい航され、その後陸揚げされ廃船処理された。</p> <p>(付図1 事故発生経過概略図、写真1 A船、写真2 A船の損傷状況、写真3 B船、写真4 B船の損傷状況 参照)</p>
その他の事項	<p>船長Aは、本事故当時、操舵室の操縦席に座った姿勢で操船し、船首浮上により船体中心線から両舷に約10°の範囲に死角が発生しており、B船に全く気付いていなかった。</p> <p>船長Aは、本事故発生当時、死角を補う見張りを行っていなかった。</p> <p>船長Bは、救命胴衣を着用していた。</p>
分析 乗組員等の関与 船体・機関等の関与 気象・海象等の関与 判明した事項の解析	<p>A あり、B なし A なし、B なし A なし、B なし</p> <p>A船は、立石岬北方沖において、船首浮上による死角が生じた状態で北東進中、船長Aが、進路調整で約10°左舵を取ったところ、右舷船首方にプレジャーボートを認め、その後、同船の北方を通過した直後、前路に航行の支障となる他船はいないものと思ひ、進路を北東に戻したことから、錨泊中のB船に気付かず、B船に衝突したものと考えられる。</p> <p>B船は、立石岬北方沖において、船首を南東に向けて錨泊中、船長Bが、A船の進行方向からA船がB船の船首方を通過すると考え、釣り具の取り込みを続けていたところ、航行中のA船が至近で船首をB船に向けたことから、どうすることもできず、A船と衝突したものと考えられる。</p>
原因	<p>本事故は、立石岬北方沖において、A船が船首浮上による死角が生じた状態で北東進中、船長Aが、約10°左舵を取ったところ、右舷船首方にプレジャーボートを認め、その後、同船の北方を通過した直後、前路に航行の支障となる他船はいないものと思ひ、進路を北東に戻したため、錨泊中のB船に衝突したものと考えられる。</p>

再発防止策	<p>今後の同種事故等の再発防止に役立つ事項として、次のことが考えられる。</p> <ul style="list-style-type: none"> ・船長は、船首浮上による死角が生じる場合、死角を補う見張りを適切に行うこと。

<ul style="list-style-type: none">・ 船長は、変針する場合、前路に航行の支障になる他船がないことを確認すること。
--	-----------------------------------------------------------------------------------------
